Ochrana dážd'ovníka tmavého (*Apus apus*) a netopierov v budovách na Slovensku

Katalóg modelových riešení

LIFE10 NAT/SK/000079

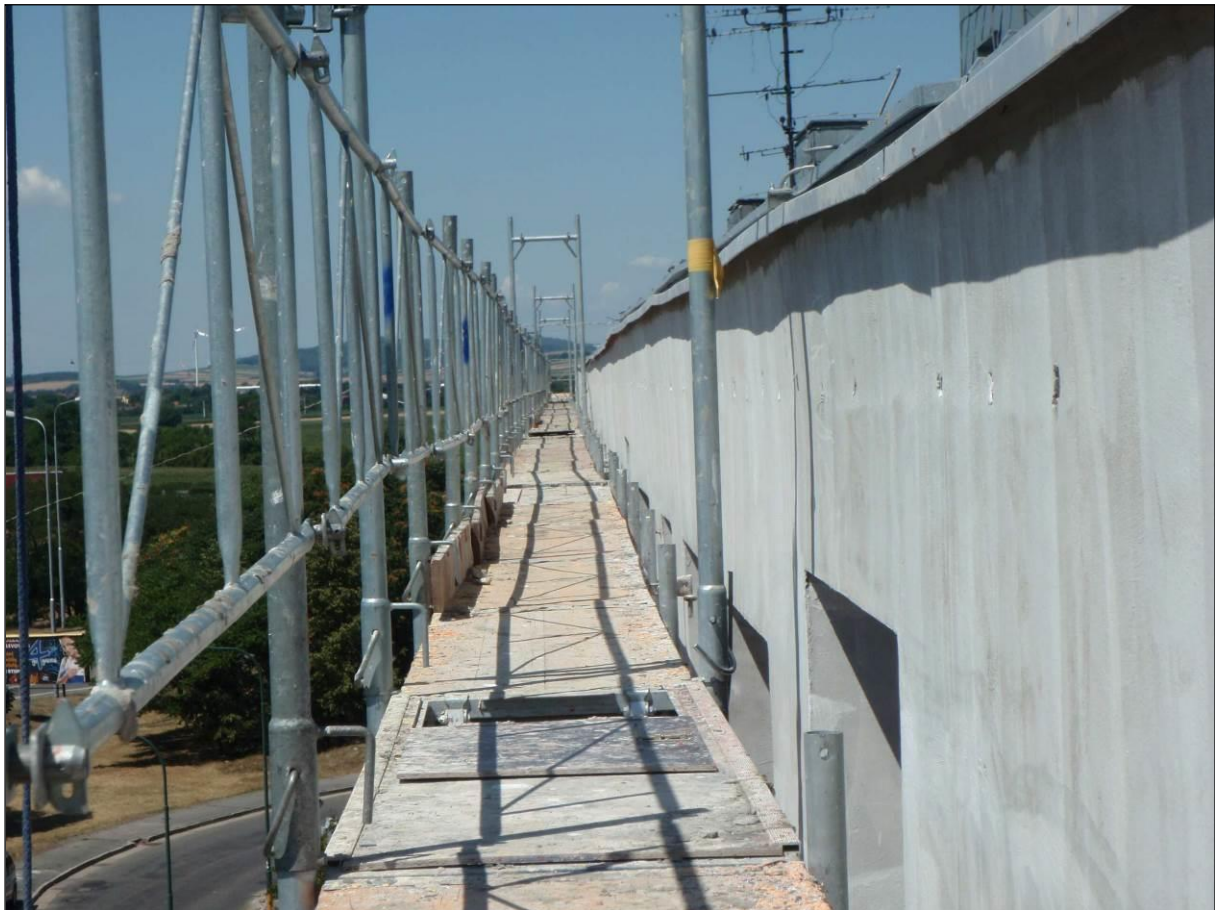
Pred tým, však bolo potrebné túto hypotézu overiť a pri priamom pozorovaní večernej letovej aktivity sme videli, že dážďovníky aj napriek prekážke, ktorú podlaha lešenia predstavovala, vedeli vo vysokých rýchlostiach takmer v kolmych uhloch vletieť do jednotlivých vetracích otvorov.

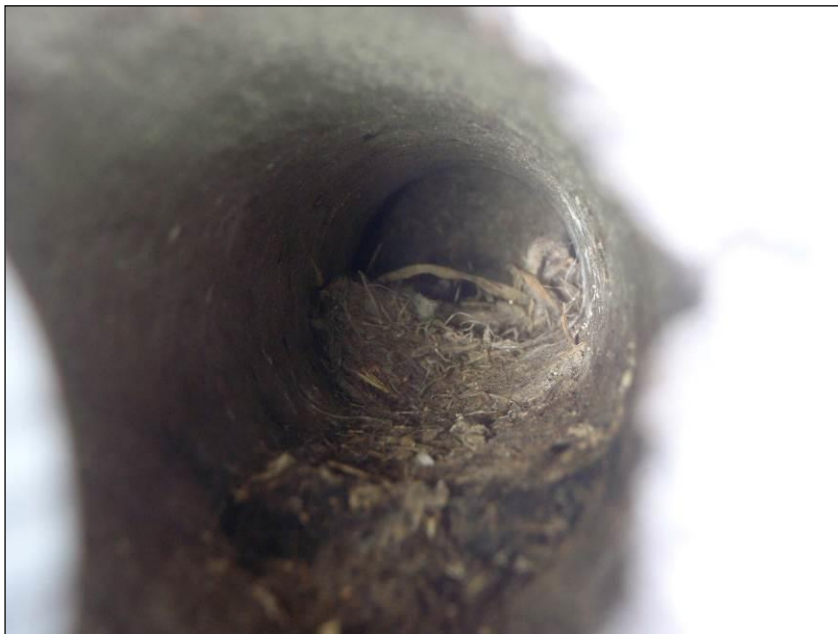
Hniezdo dážďovníka obyčajného v atikovom vetracom otvore

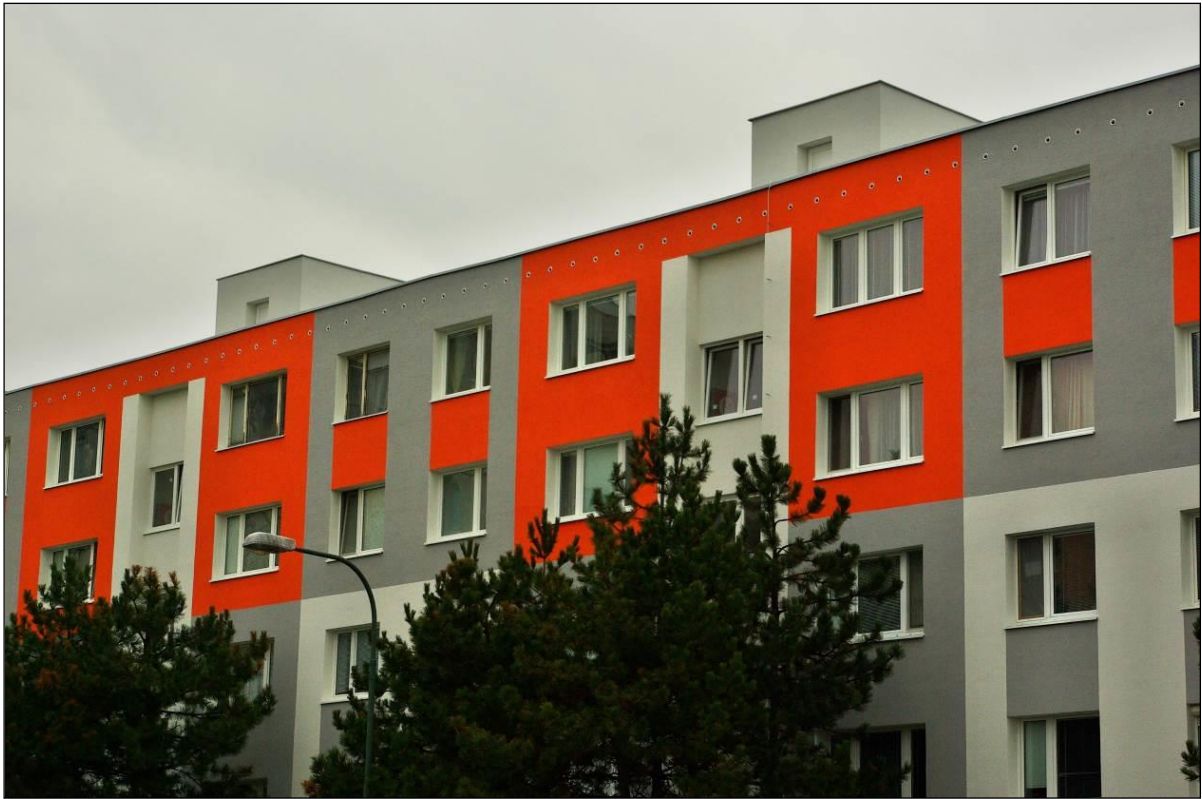
Atikové mriežky pred a po finálnej úprave

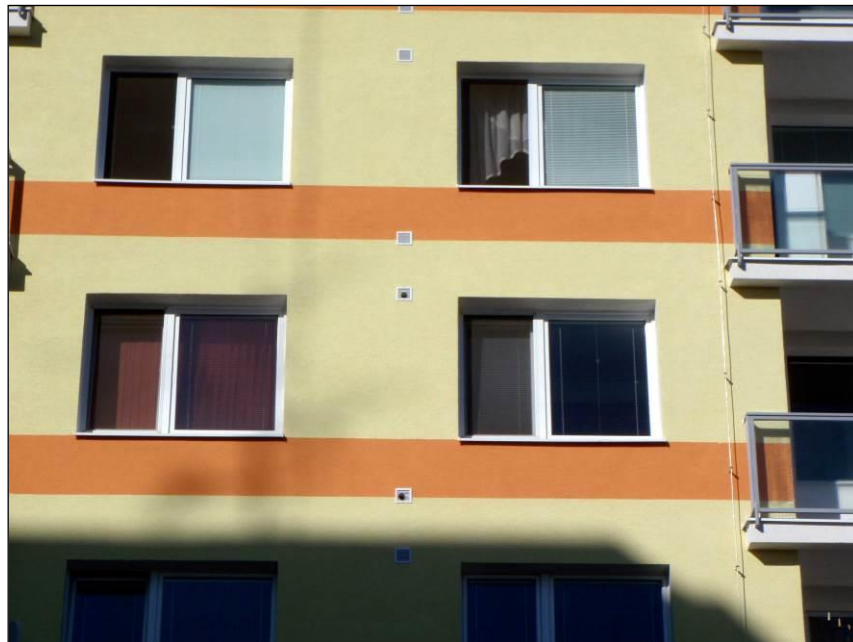
Inštalácia upravených špajzových mriežok so zabudovanou rúrkou ústiaciou do pôvodných vetracích otvorov

Úprava mriežok sprístupňujúcich jednotlivé hniezda bola pomerne komplikovaná – použité mriežky (HACO, 20x20 cm) mali štvorcový tvar a pôvodné špajzové otvory mali tvar kruhový. Stavebný dozor uložil podmienku, aby sa zabránilo nežiadúcemu zatekaniu a nedovolil odstránenie spodnej polovice lamiel, keďže by tu vznikol rozsiahly priestor, do ktorého by mohla dažďová voda zatecť za izoláciu. Aby sa zabezpečila priechodnosť a zároveň sa zabránilo nežiadúcemu zatekaniu, vytvorili sme v každej mriežke kruhový otvor do ktorého bola presne „na mieru“ zapasovaná PVC trubka vedúca priamo do pôvodného kruhového vetracieho otvoru s hniezdami.

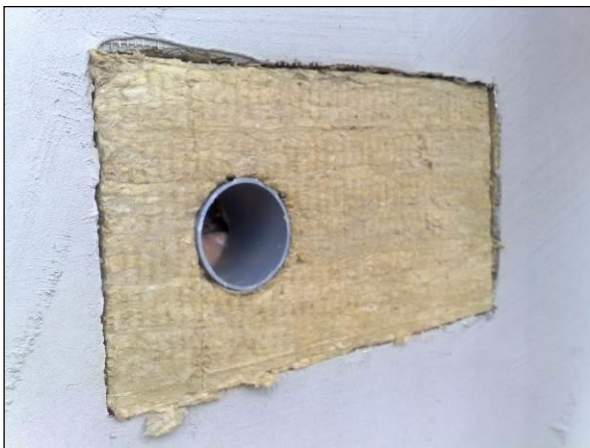
Uzavreté výrezy s inštalovanou priechodnou rúrkou

Aby práce nemuseli stagnovať ešte niekoľko týždňov, rozhodlo sa ponechať výrezy uzavrieť, pričom by kontakt vonkajšieho prostredia s hniezdami zabezpečovali „priechodné“ rúrky. Zvyšná časť fasády bola následne úplne dokončená, lešenie sa

demontovalo a priechodné rúrky zostali zabudované v izolácii až do úplného vyhniezdenia všetkých dážďovníkov a vrabcov. Akonáhle bolo isté, že hniezdne priestory zostali prázdne, boli rúrky pracovníkmi stavebnej firmy za použitia zlanovacej techniky dodatočne uzavreté. Tak sa zabezpečilo vyhniezdenie celej populácie a zároveň sa v závere za použitia výpustných rúrok zabránilo nast'ahovaniu netopierov do ponechaných otvorov.

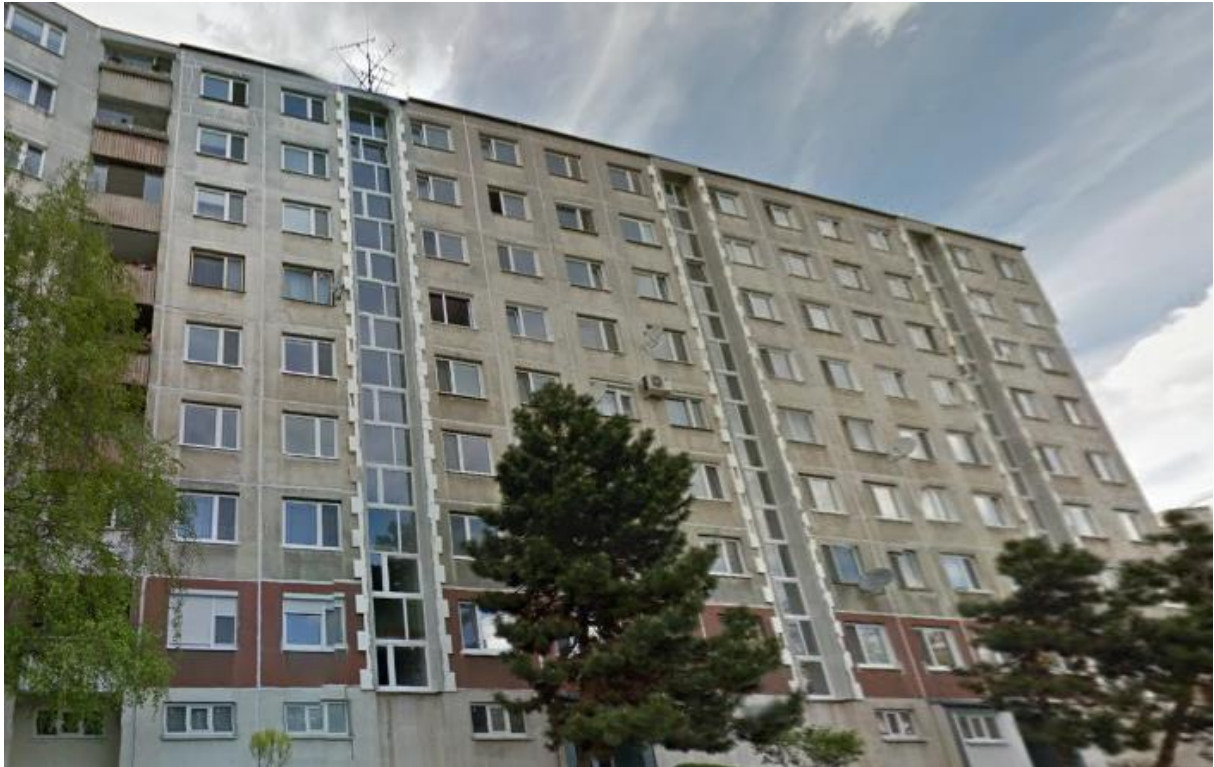
Lubovnianska 10 ešte pred zateplením – všetky štrbiny zatmelené, pod strechou sa nenachádzajú žiadne vetracie otvory – pre hniezdenie vtáctva nevhodný objekt

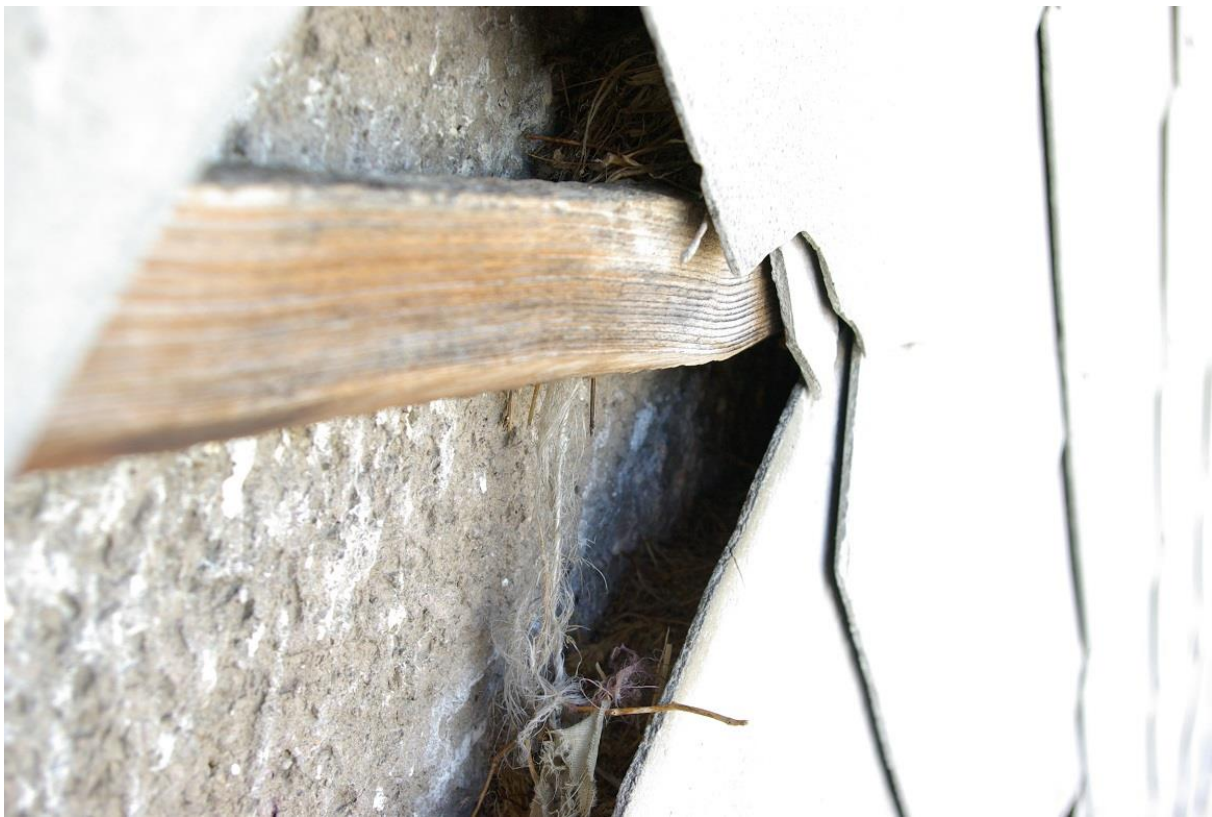
Dve hniezda dážďovníka pod sebou na konštrukcii krytiny

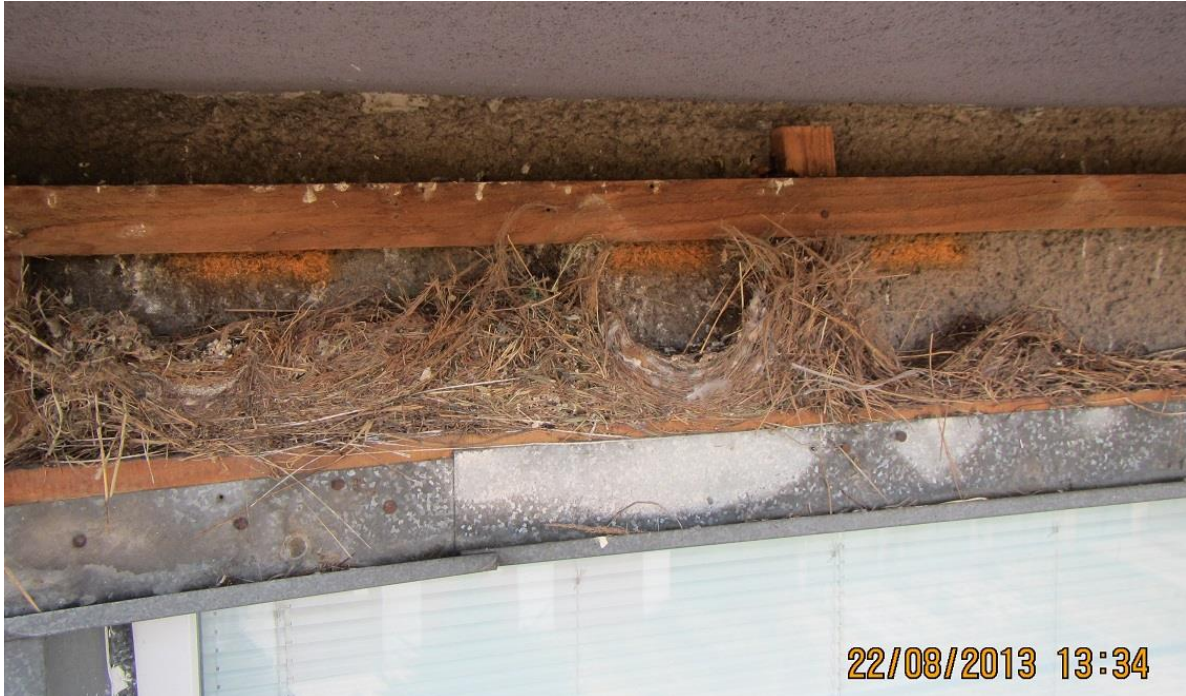
3 hniezda žltochvosta domového v konštrukcii krytiny pod balkónom

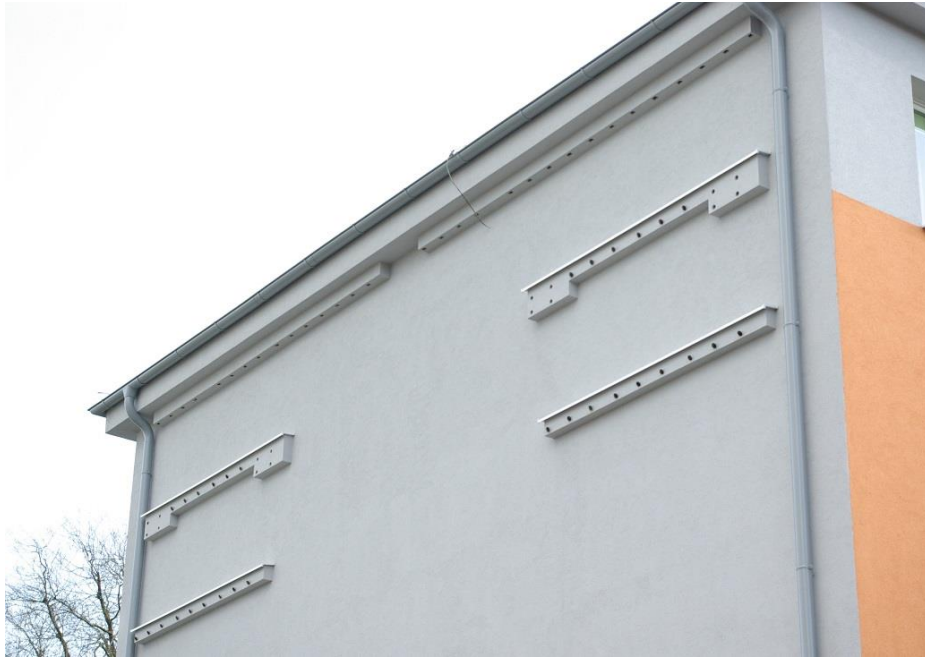
Severovýchodná štítová stena s búdkami pre dážďovníky, vrabce a žltochvosty

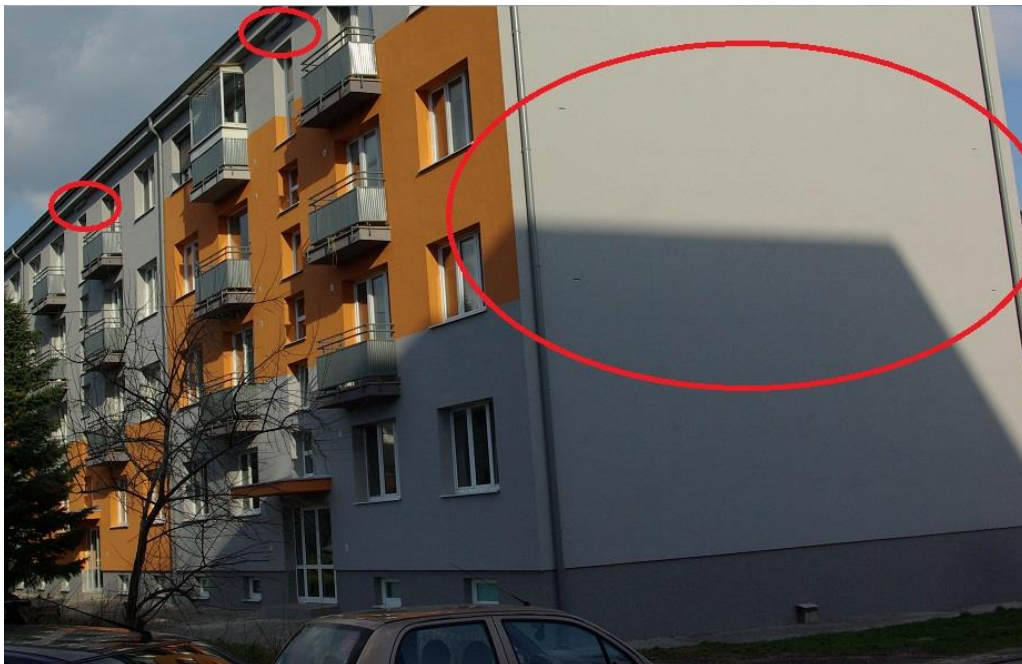
Juhozápadná stena s MINI B a severozápadná stena s búdkam APUS 4s

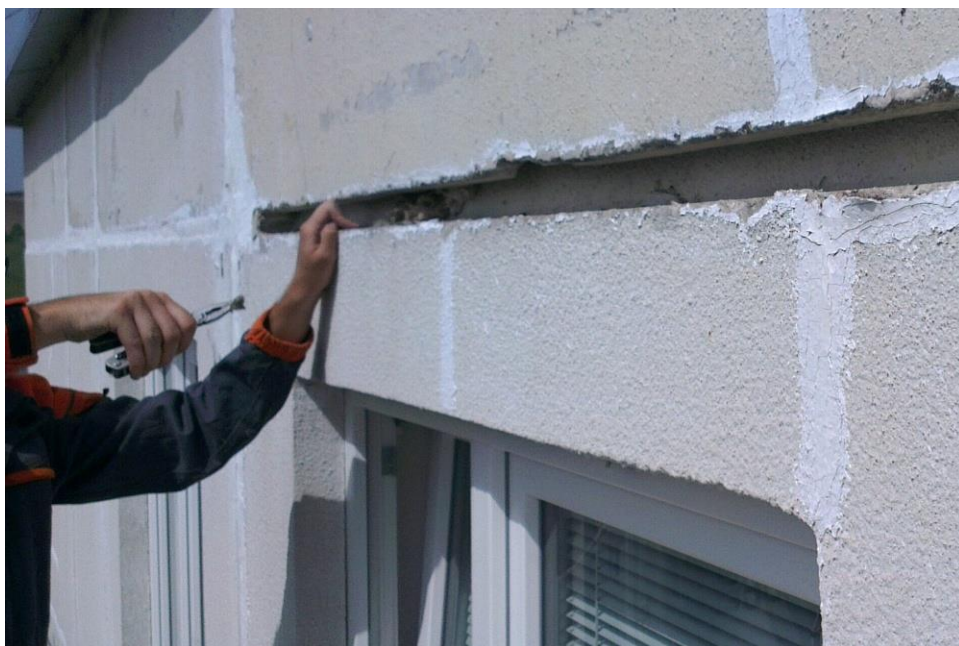
Náhodná kontrola dilatačných špár, ktoré boli vyšpárované v minulosti

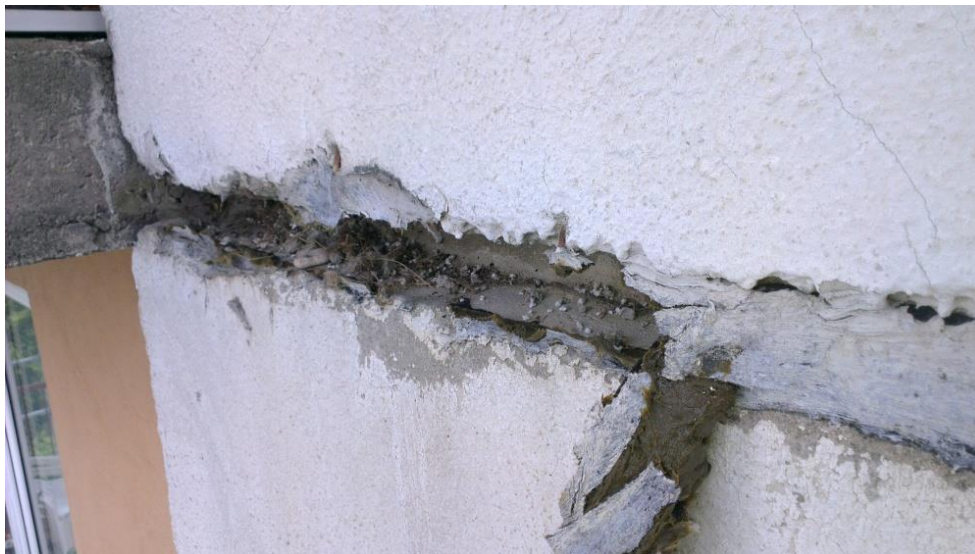
Po odstránení špárovacej hmoty je vidno množstvo trusu v dilatačnej špáre

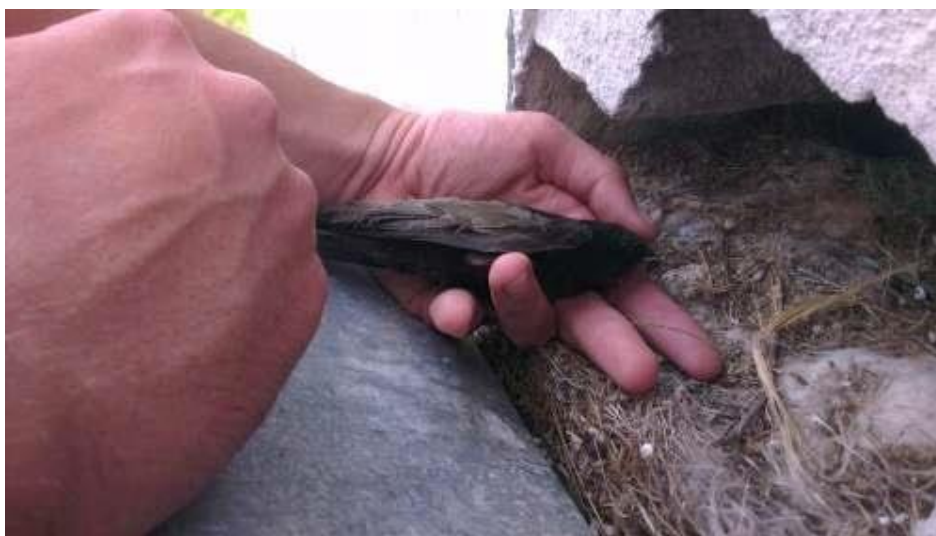
Obsadené hniezda dážďovníkov v atikových priestoroch na najvyšších balkónoch

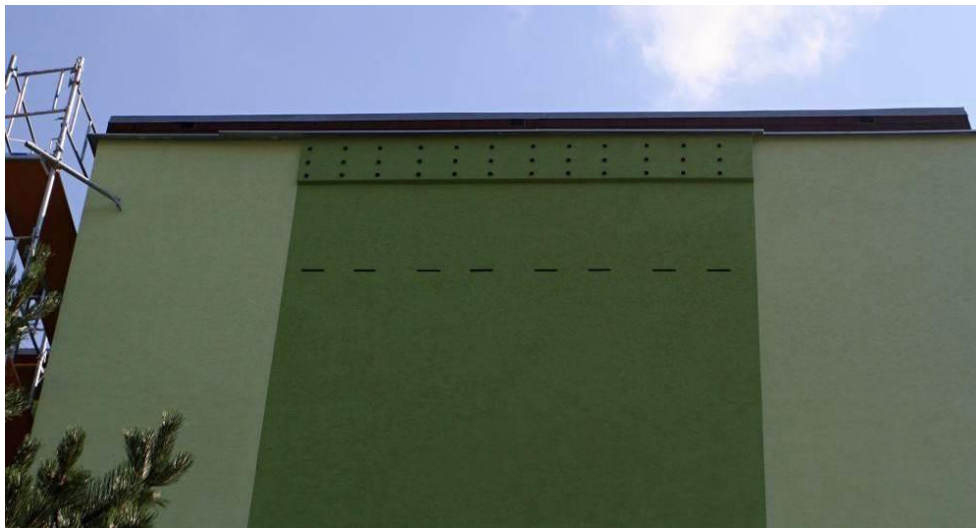
Osadené búdky typu Apus 9 a Maxi B na ulici Horný rad 532/1

Okrem dokázaného hniezdenia sme náhodne skontrolovali dilatačné špáry uzavreté pred niekoľkými rokmi. Zistili sme množstvo trusu. Na dom Horný rad 532/1 boli inštalované 4 búdky pre dážďovníky typ Apus 9, spolu 36 dutín a 4 búdky pre netopiere typ Maxi B, spolu 8 dutín.

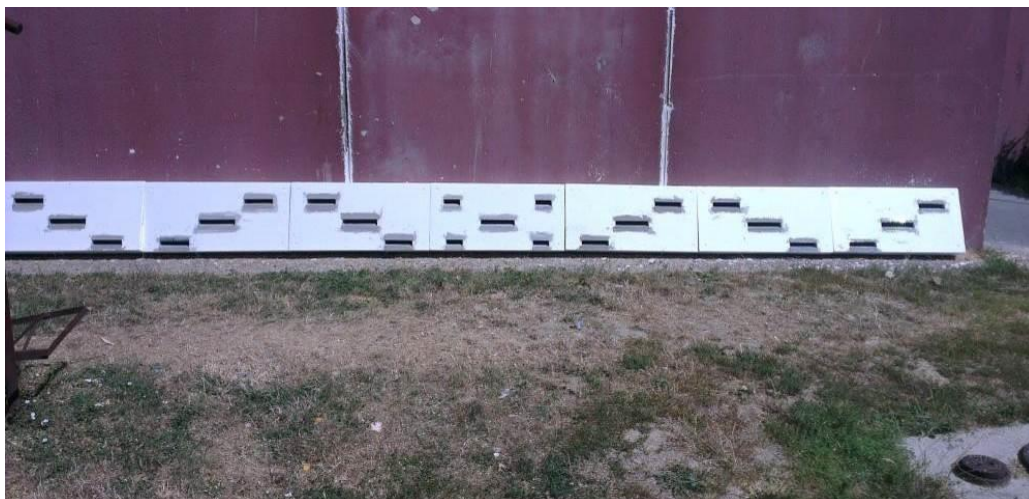
7 búdok nového typu - UNI BOX pripravených na inštaláciu do zateplenia

Rovnaká firma zateplovala aj vedľajší dom Horný rad 534/5. Pri obhliadke z lešenia boli dohľadné ďalšie hniezdiace dážďovníky. Firma do zateplenia inštalovala 7 búdok nového typu - **UNI BOX**. Ide o búdky slúžiace na hniezdenie, ale aj ako úkrytové možnosti, rovnako ako dilatačných špáry, ktoré boli vyšpárované v minulosti.

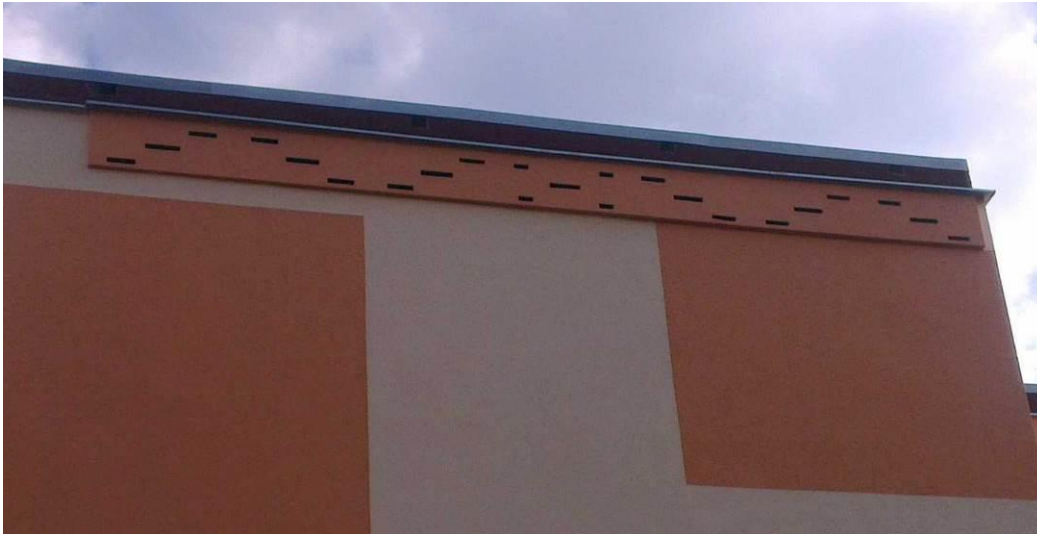
Osadené búdky typu UNI BOX na ulici Horný rad 534/5

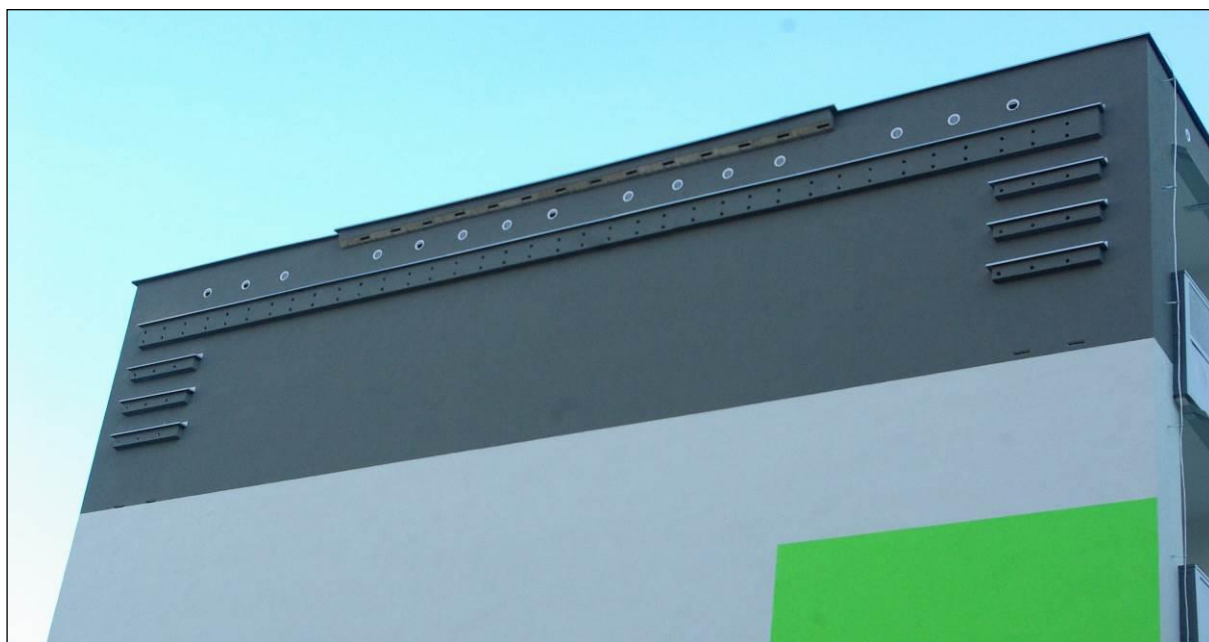
Vytvorená „hniezda stena“ na severnej štítovej stene s vyššiou koncentráciou búdok rôznych typov

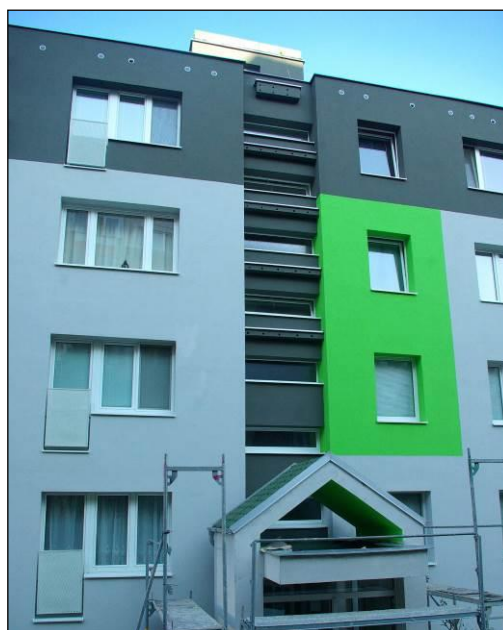
Inštalované hniezdne búdky v schodiskových častiach domu

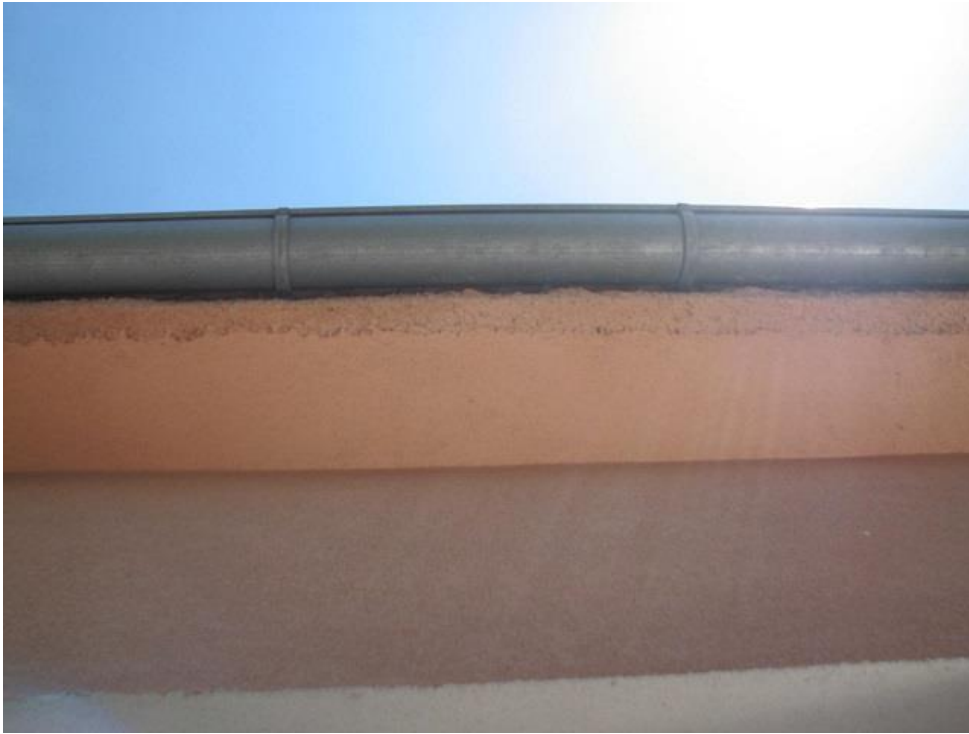
Hniezdo dážďovníka medzi strešným žlabom a krytinou

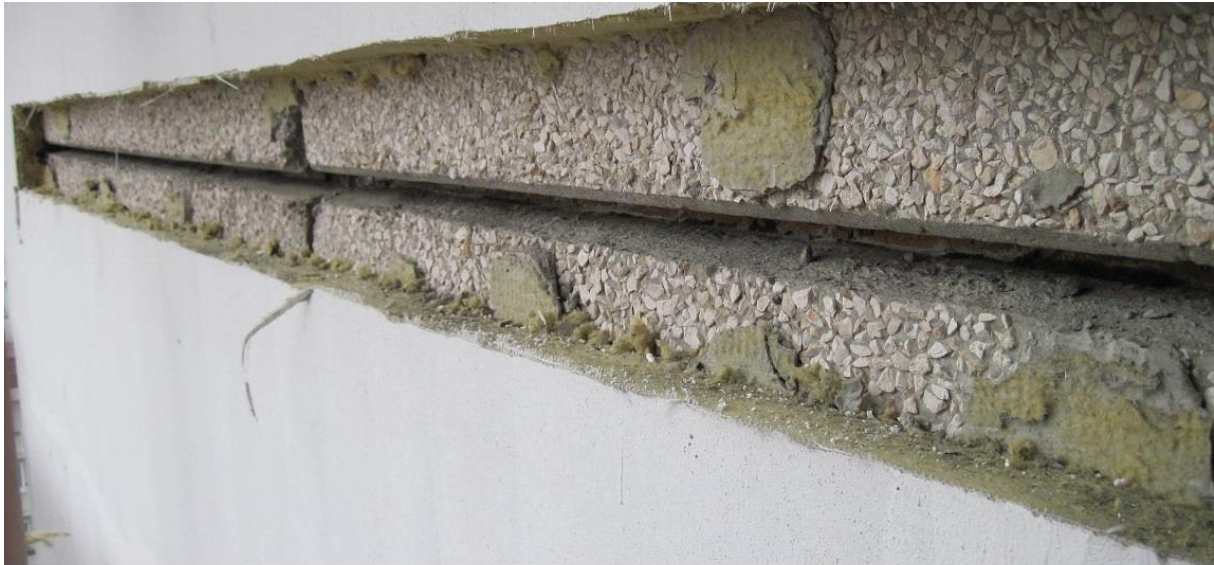
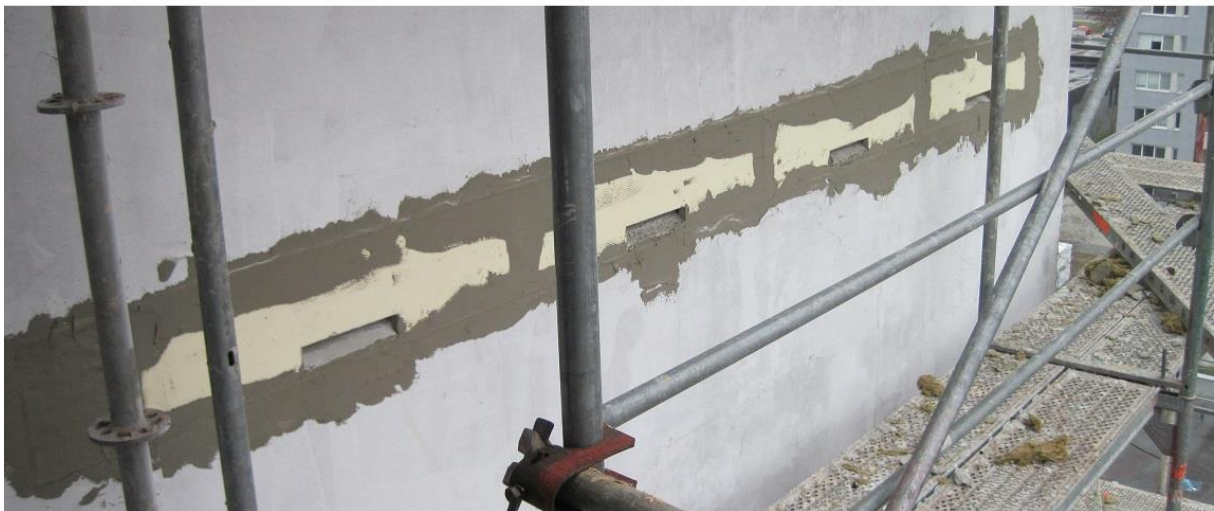
Pripravený výrez na upravenej štrbine, pod ňou už inštalované APUS priechnodné.

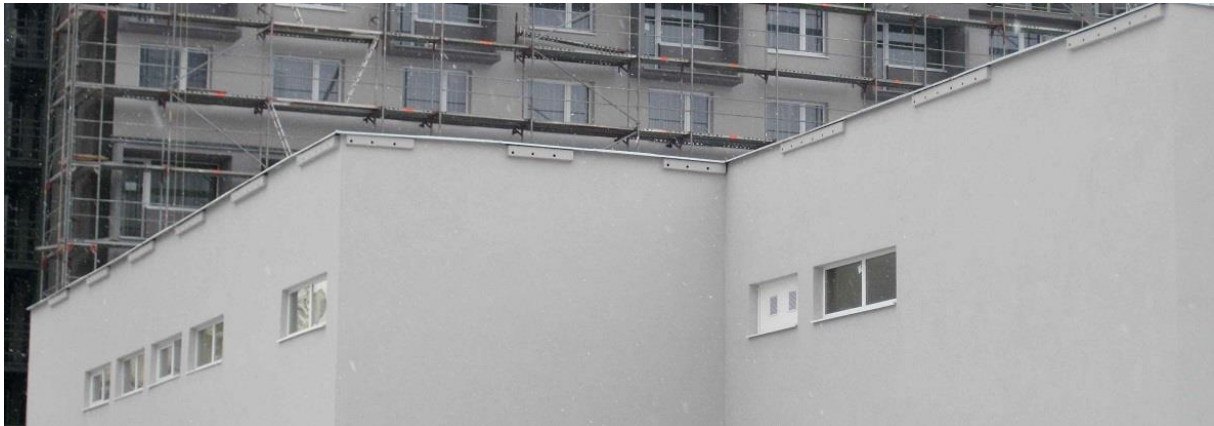
3 podlažná služobná a prevádzkova hotela budova s APUS 3- pred tým bez hniezdnych možností

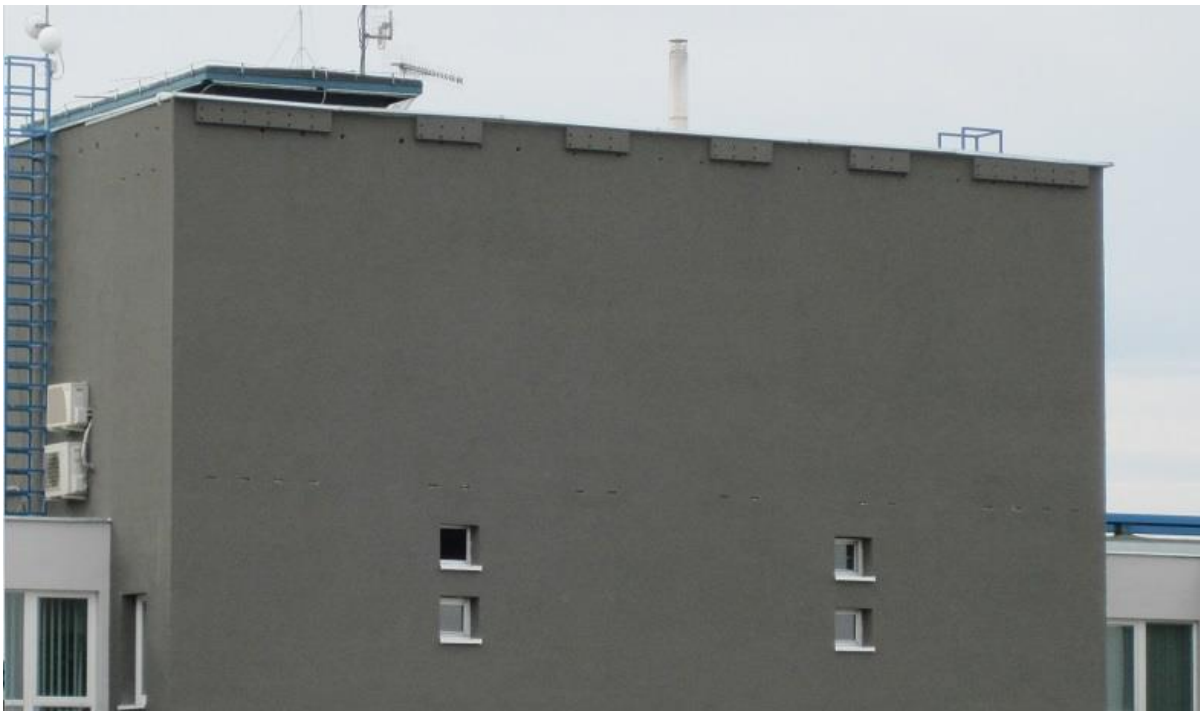
Severovýchodná stena s MAXI B a APUS 6

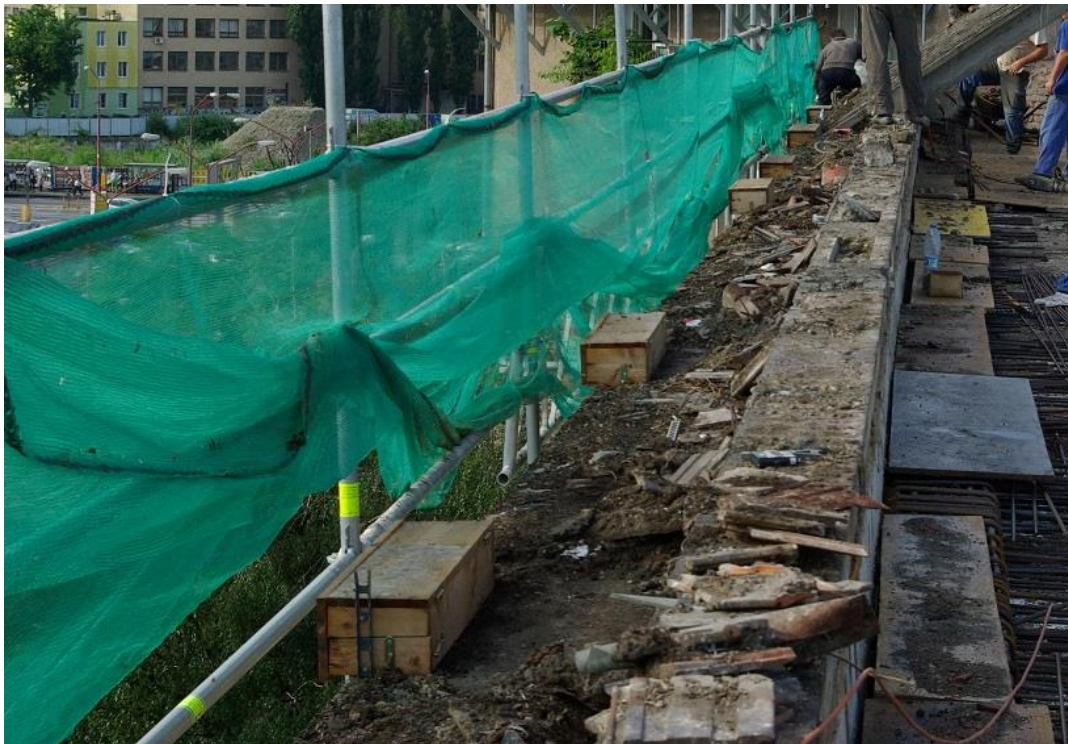
Osadené dočasné búbky (vlet odspodu) na miestach presnej polohy pôvodných hniezd

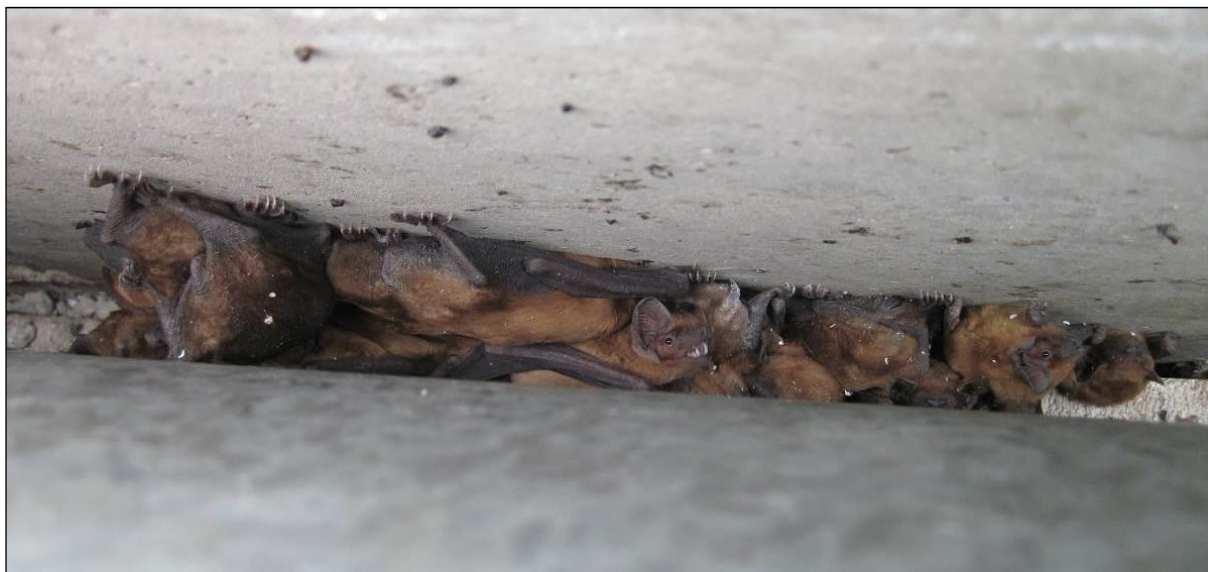
Atikový priestor, v ktorom sa nachádzali zimujúce raniaky hrdzavé.

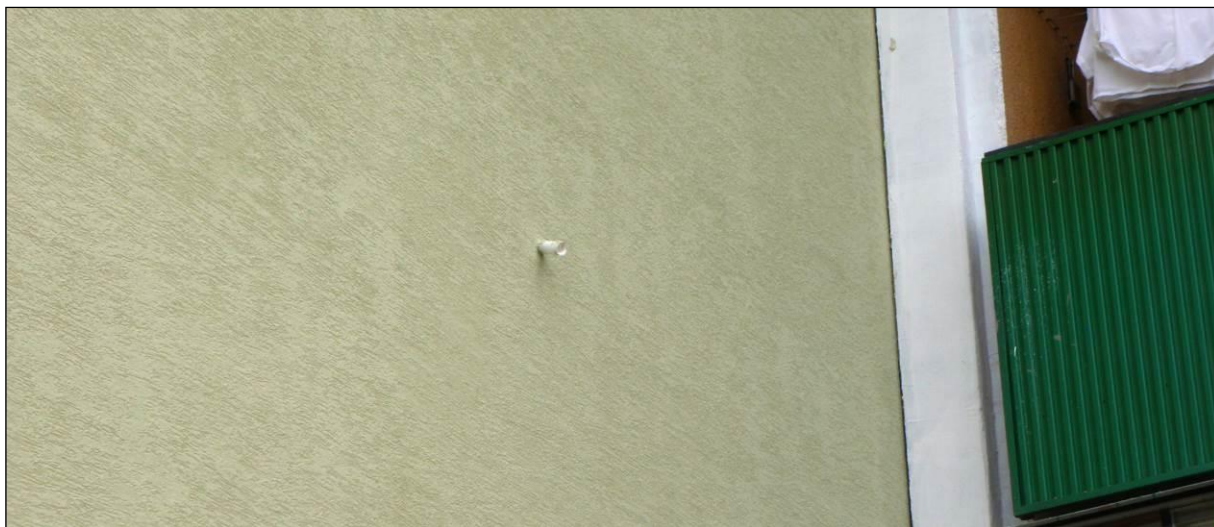
Detail na ponechané výpustné rúrky po demontáži lešenia

Priebeh prác komplikovalo dlhotrvajúce chladné počasie – začiatkom apríla boli stále teploty okolo bodu mrazu a zimujúce raniaky sa ešte stále nezačali prebúdzat'. Výpustné rúrky nebolo možné odstrániť, kým z vnútra štrbín netopiere nevyletia. Stavebné práce sa posunuli do záverečnej fázy, kedy sa chystalo nanosenie finálneho fasádneho náteru a demontáž lešenia. Napokon fasádu dokončili aj s trčiacimi výpustnými rúrkami. Demontované a zapracované boli dodatočne až koncom apríla pracovníkmi stavebnej firmy s použitím zlaňovacej techniky.

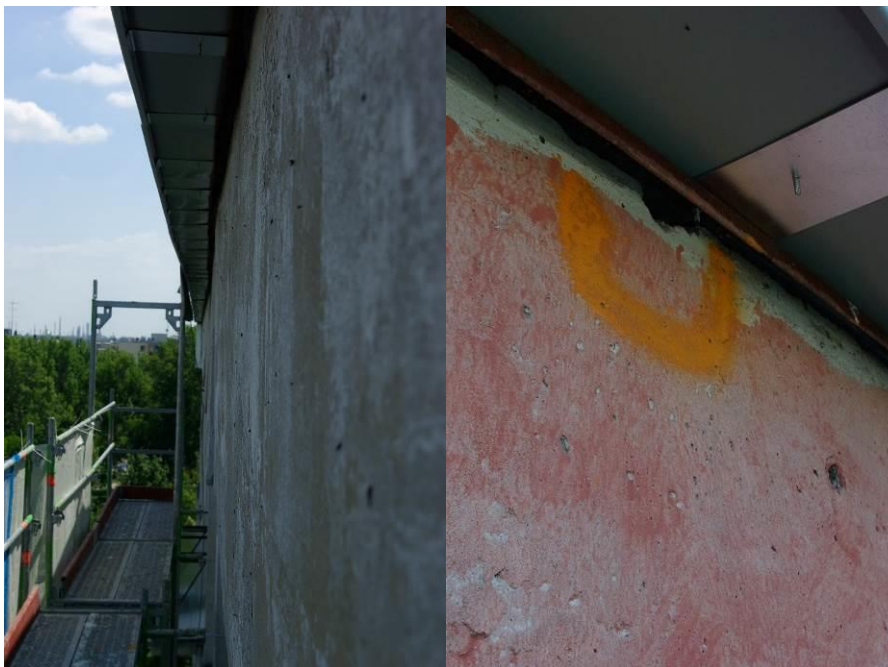
Na stene nalepené veľké množstvo čerstvého guána, vpravo vletová štrbina

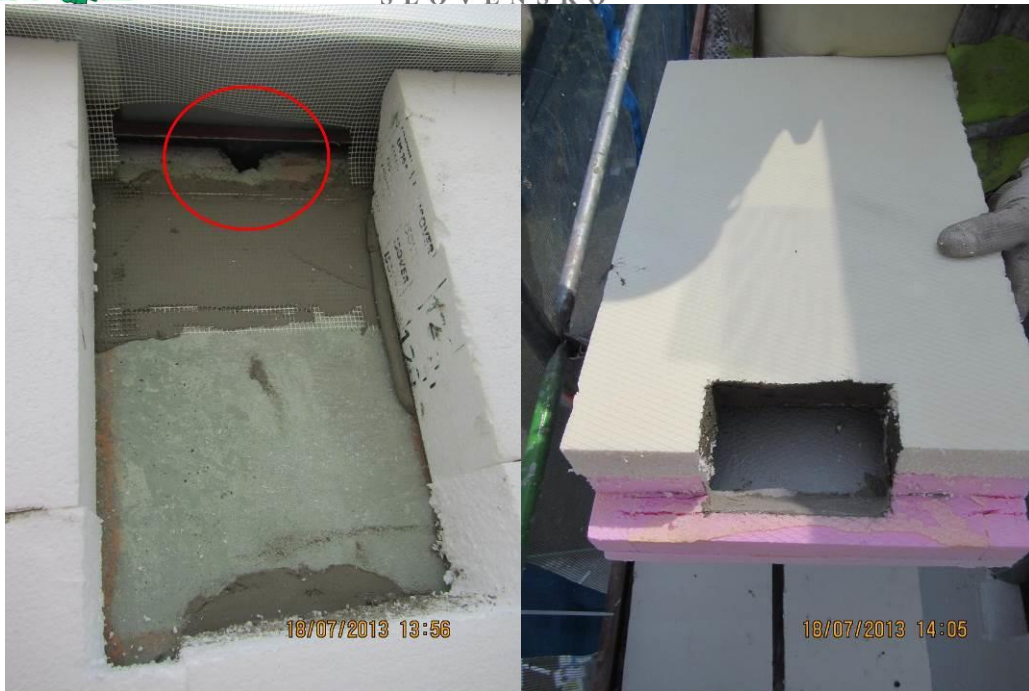
Prípravený výrez na jednej z využívaných štrbín , vpravo prípravená priechodná búdka MINI B

Pri prvej obhliadke lokality sme nezistili, že budova je významným miestom s výskytom netopierov. V prvej fáze sme teda dohodli inštaláciu búdok 4ks MINI B na štítovú stenu. Následne po preložení lešenia na východnú stenu sme zistili prítomnosť veľkého počtu večerníc. Stavebníci ani zástupcovia vlastníkov už nechceli súhlasiť s ďalšími búdkami. Vzhľadom na to, že tento nález bol ešte v postlaktačnom období večerníc nemohli sme povoliť vyst'ahovanie netopierov. Preto nakoniec predsa akceptovali variant búdkami, ale s pridanou hodnotou - s priechodnými. Vďaka uvedeným inštalovaným opatreniam mohli v prácach pokračovať bez zdržania.

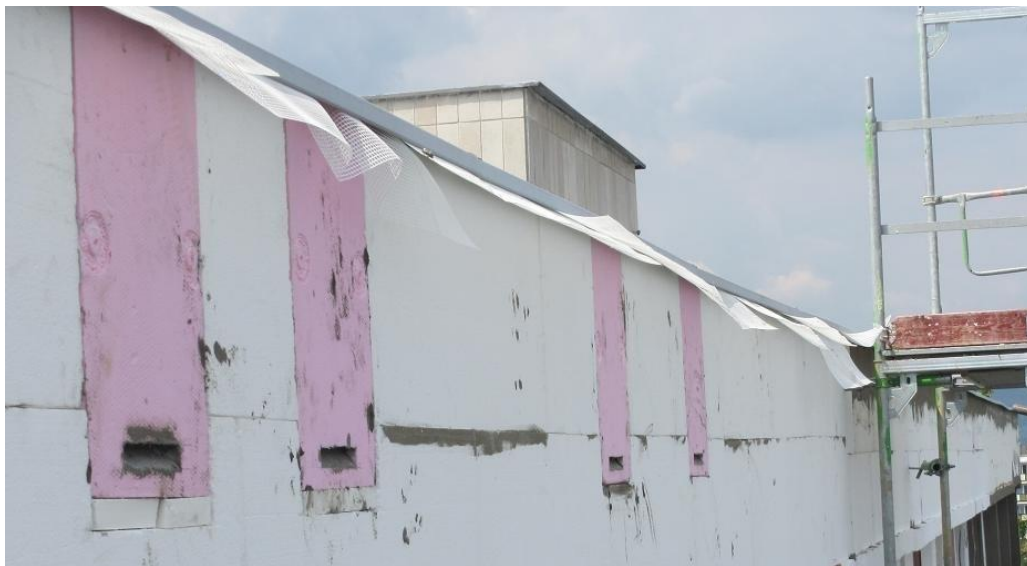
Naištalované priechodné MINI B

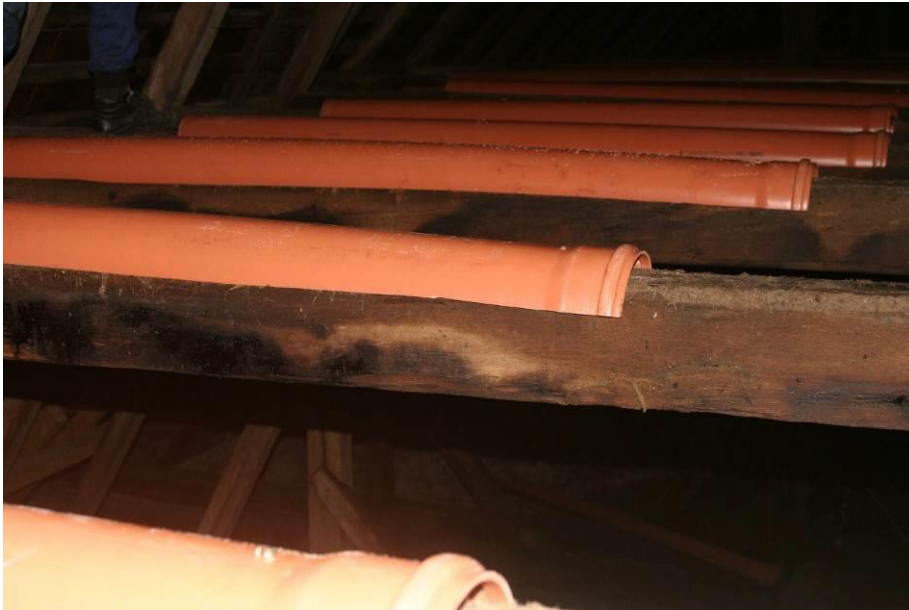
Detail osadenia jednotlivých ochranných krytov na klieštiny
