# **Opatrenia pre ochranu netopierov v podkroviach**

**Praktická príručka**

*Táto praktická príručka je čiastočne rozšírený a rozšírený kompilát textov, fotografií a schém uvedených v publikácii “**Opatření pro ochranu netopírů v budovách**” — metodické listy k programu Netopýr zostavená **Danielom Horáčkom** v roku 2021 [ZO ČSOP 36/02 pri správe CHKO Jizerské hory].*

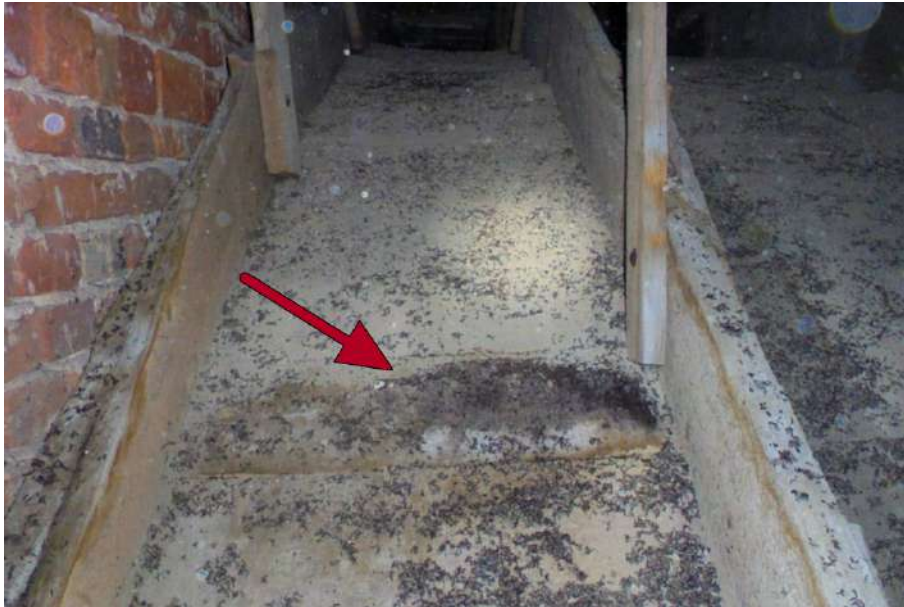
Obr. 1.1: Zle presychajúca vrstva trusu na drevenej klenbe kostola. Kostolná drevená klenba sa nachádza pod podlahou podkrovia. V tomto kostole sa nachádza početná kolónia podkovára malého o veľkosti približne 200 samíc. Akékoľvek opatrenia sú v takomto priestore zložité, pretože po drevenej klenbe nie je možné chodiť. Jediné, čo človeka bezpečne unesie, je murovaná rímsa po okraji múru a drevené rebrá z fošní.

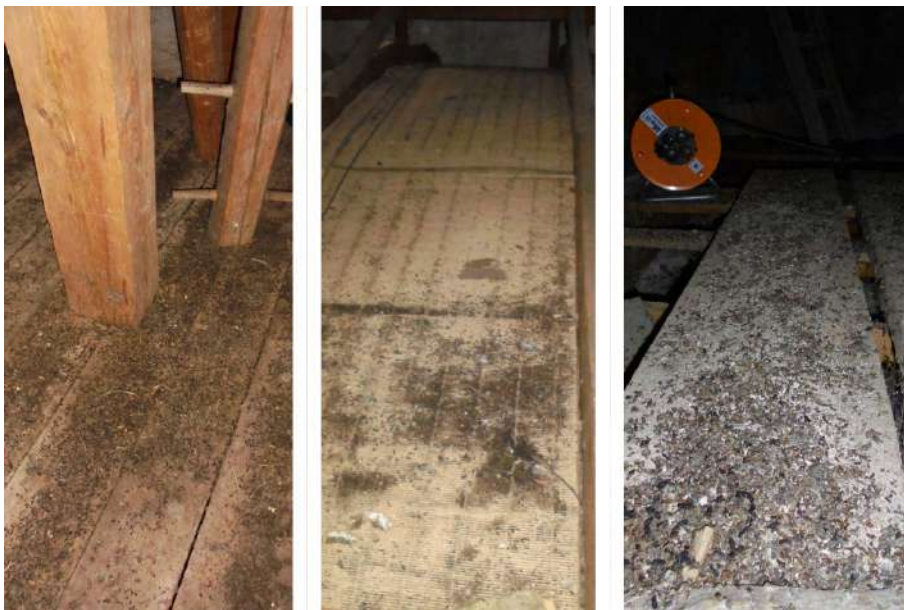
Obr. 1.2: Tri rôzne podkrovia s výskytom ucháča svetlého. Vo všetkých prípadoch sa jedná o nahromadený trus za obdobie 5–10 rokov. Vpravo sú dobre viditeľné čerstvé výkaly — lesklé tmavočierne, zatiaľ čo starší trus z predchádzajúcich rokov je šedý.

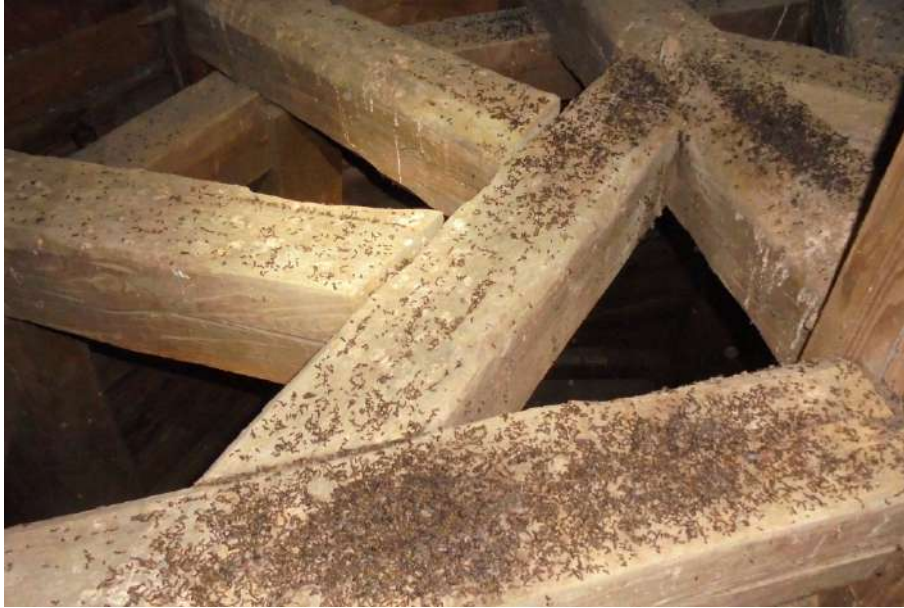
Obr. 1.3: Kolónia podkovára malého o veľkosti približne 80 samíc v nevel'kom podkroví veže kostola môže vzhľadom na malý priestor vyprodukovať relatívne hrubé vrstvy guána. Na tomto obrázku je znázornené množstvo vytvorené počas jedinej sezóny. V takýchto prípadoch — ak to priestor umožňuje — odporúčame buď inštalovať podlážku, alebo aspoň upratať každoročne (a vtedy nie je nutné chrániť trámy).

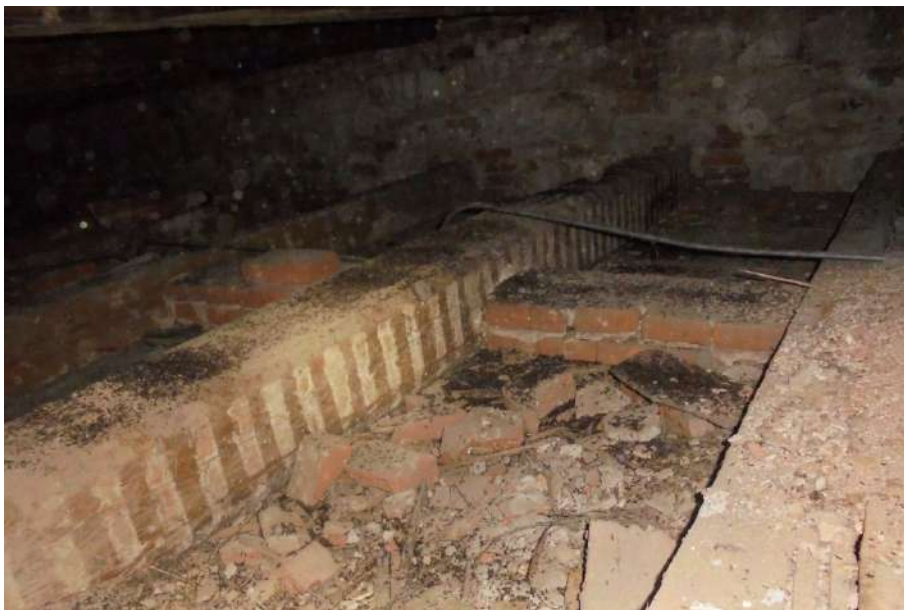
Obr. 1.4: Najnáročnejšie býva prvé upratovanie — to bez výnimky. Je potrebné sa vysporiadať nielen s rôznym druhom neporiadku (napr. stavebná suť), ale mať aj trpezlivosť s veľkým množstvom prachu, ktorý zanáša filtre vysávačov, ktoré sa musia priebežne čistiť. Pokiaľ je situácia podobná ako na tejto fotografii, odporúčame po odstránení starého trusu prekryť povrch krycou plachtou.

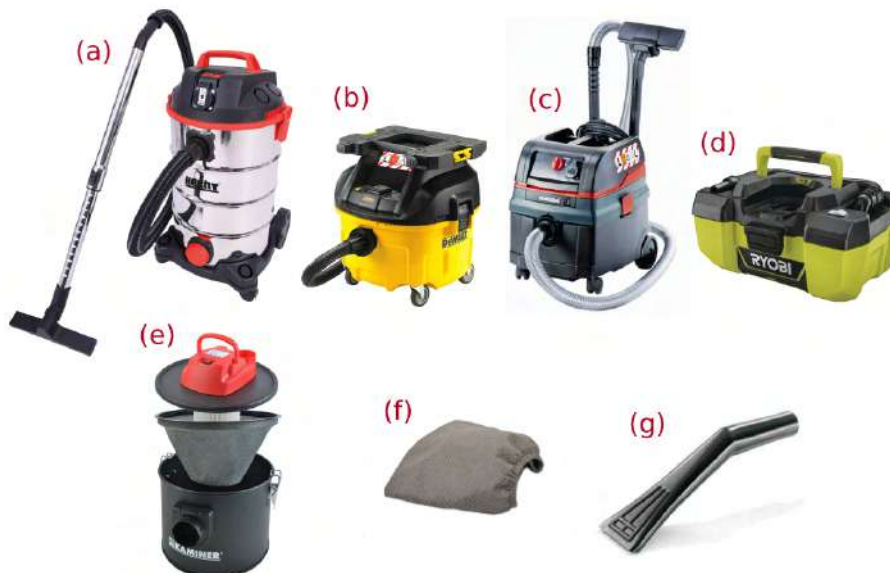
Obr. 1.5: Rôzne typy vysávačov a ich príslušenstvo. Priemyselné modely so zásuvkou (a–c) sú veľmi užitočné pre pripojenie dodatočného svietidla. Akumulátorový vysávač (d) je vhodný pre miesta bez zavedenej elektriny. Látkové vrečko-pančuška na lamelový papierový filter pri motore sa dá kúpiť aj ako náhradný diel (e,f). Hubica KÄRCHER so šírkou 90 mm (g). Väčšina vysávačov umožňuje magnetický oklep filtrov a prach ukladá do plastovej nádoby, ktorej obsah je možné ľahko priebežne vyprázdňovať.

Ďalšou alternatívou sú vysávače pripomínajúce tie priemyselné, s príkonom 1400–1600 W a kovovou nádobou. Osvedčili sa aj modely, ktoré majú ako súčasť vybavenia **látkové vrecko**, ktoré sa natáhuje na lamelový papierový filter a slúži ako jemná predfiltrácia (napr. Hecht). Na samotné vysávanie je vhodná štrbinová hubica. Po vyskúšaní mnohých typov sa ukázala ako najlepšia hubica KÄRCHER so šírkou 90 mm — tá je ergonomicky veľmi dobre navrhnutá, výrazne zvyšuje produktivitu práce a navyše je jej priemer kompatibilný s množstvom vysávačov iných značiek (ale pozor, pri krbových vysávačoch s užším priemerom hadice je nutné vyrobiť si redukciu).

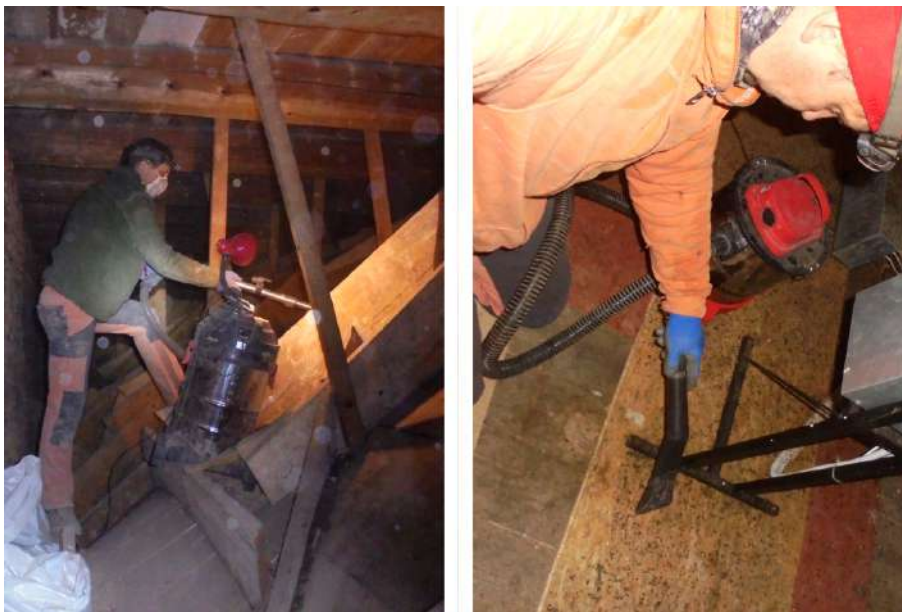
Obr. 1.6: Ukážky upratovania guána po netopieroch. Vysávanie trusu uchádza svetlého pomocou malého krbového vysávača (←). Vysávanie trusu podkovára malého pomocou vysávača Hecht z drevenej klenby kostola (→). Môžete si všimnúť použitie štípcovej lampičky pripnenej o rukoväť vysávača a napájanej zo zásuvky na vysávači.

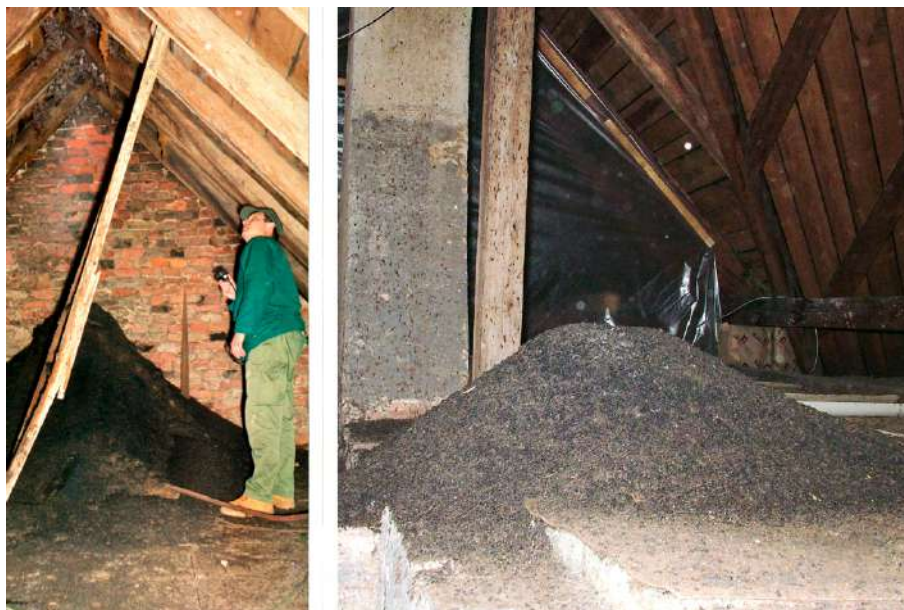
Obr. 2.1: V miestach s početnými kolóniami netopierov veľkých vznikajú neprehliadnutel'né hromady guána. Podkrovie základnej umeleckej školy v Českom Dube. Táto hromada pozostávala z 1,5 tony guána (←). Hromada vo Vysokom Veselí — tá bola síce menšia, ale nachádzala sa v bytovom dome, kde si pred naším príchodom podkrovie čistili samotní nájomníci. V pozadí je viditeľná plachta, ktorú nájomníci zavesili, aby netopiere nelietali po celom priestore podkrovia (→).

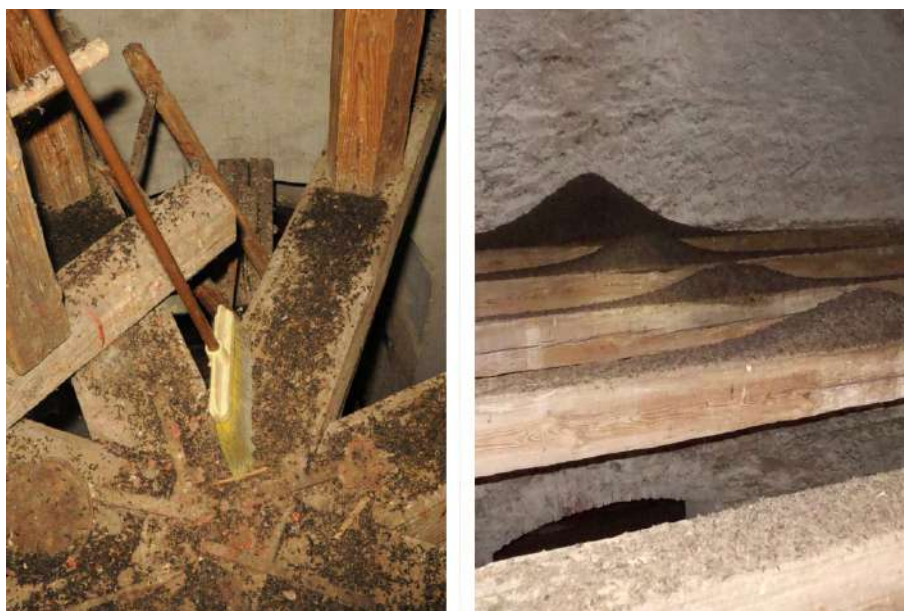
Obr. 2.2: Netopierie guáno v tenších vrstvách dobre presychá, hrubšie vrstvy však zadržujú vlhkosť. V prípade, že je takáto kopa na niektorej drevenej konštrukcii, tak predstavuje značný problém. V niektorých prípadoch postačí pravidelné ometanie (←), v iných je potrebné po odpratání guána trámy zakryť ochranou (→).

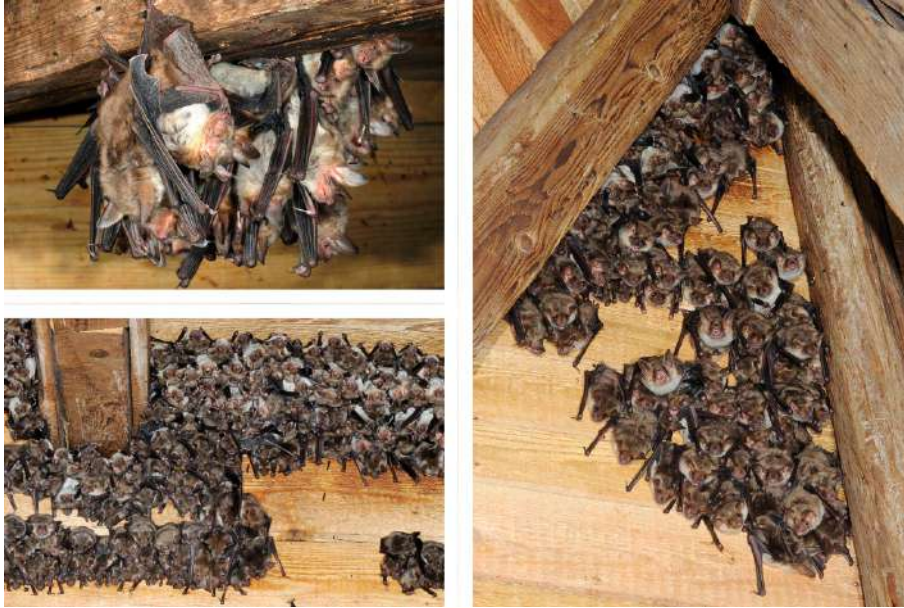
Obr. 2.3: Špecifické stanovište, ktoré netopiere v podkroviach radi využívajú je buď pod hrebeňom ( $\leftarrow$ ), alebo v úžľabí trámov ( $\rightarrow$ ). S netopiermi v úžľabí trámov sa stretávame prevažne vo vežiach kostolov.

Ako sme už spomenuli vyššie, netopiere využívajú v podkroviach iba určité stanovišťa. Najradšej majú úžľabia trávov, alebo sadajú v blízkosti hrebeňa strechy. Podobný úkryt nachádzajú tiež v kostoloch, kde dosadá strecha k boku veže. **Pri početnejších kolóniách nie je nezvyčajné, že netopiere visia na väčšej ploche, a to buď na spodnej strane debnenia strešného plášťa, alebo na latovaní pod pálenou škridľou.** V barokových vežiach (tzv. cibuliach) väčšinou využívajú vrchnú časť bane, kde sa zavesujú na debnenie. Vo veľmi teplých dňoch vyhľadáujú miesta, kde sa môžu schladit'. Tomuto účelu najlepšie vyhovujú múry komína alebo murované štíty, prípadne aj iné múry (napr. pri schodiskách). Asi najmenej atraktívne je pre nich voľne visieť na trámoch. Oblúbené stanovišťa sú prevažne na juhozápadnej až západnej strane objektu, ale môžu sa na objektoch rôzniť podľa rozdielnych mikroklimatických podmienok úkrytu.

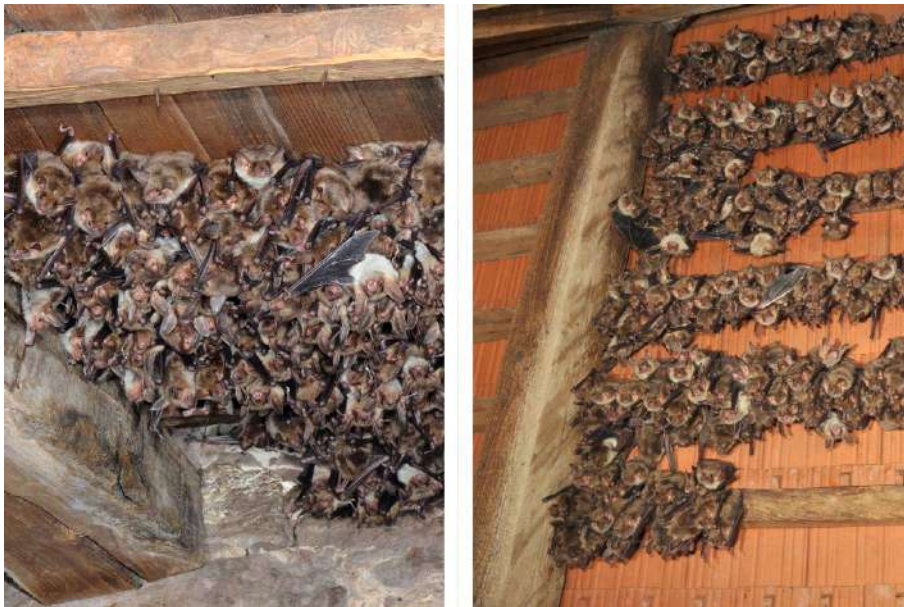
Obr. 2.4: U množstva kostolov prisadá plášť strechy k boku steny — pre netopiere je to veľmi obľúbené stanovište ( $\leftarrow$ ). Početnejšie kolónie často nachádzame zavesené v radoch aj na väčšej ploche zospodu na plášti strechy ( $\rightarrow$ ).

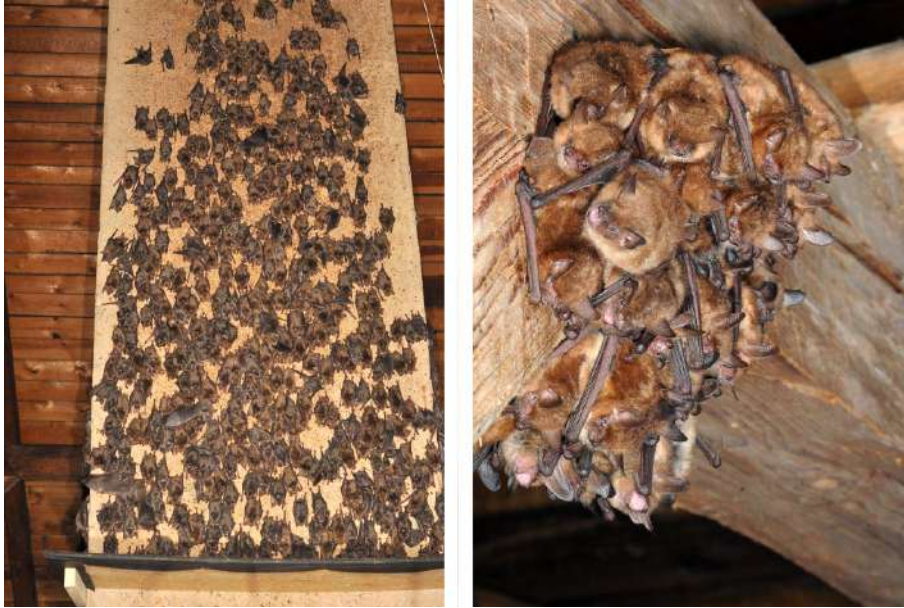
Obr. 2.5: V lete sa v podkroviach najmenej prehrievajú murované časti. Tam sa za horúcich dní netopiere ochladzujú. Je tomu tak aj u tejto skupinky samíc netopiera veľkého s mláďatami zavesenými na komíne (←). Vol'né zavesenie netopierov na trámoch je asi najmenej časté, avšak pre netopiera brvitého (→) je veľmi charakteristické.

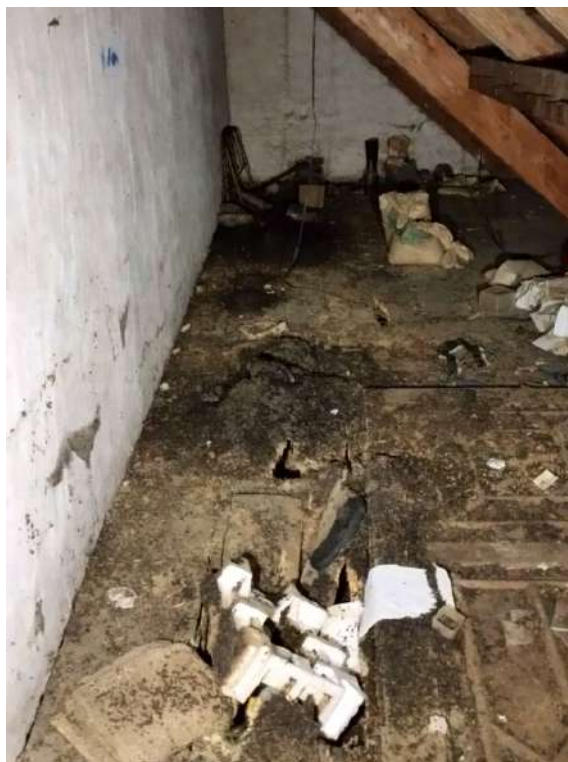
Obr. 3.1: Ukážka ako môže vyzerat' prvé upratovanie — v guáne je často množstvo haraburdia.

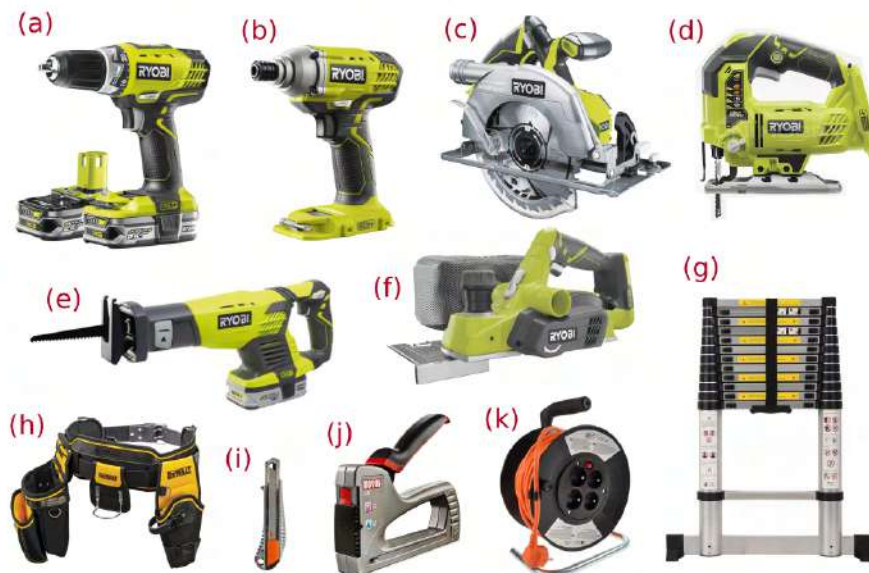
Obr. 3.5: Nevyhnutné pomôcky. Akuvrtačka a akuuťahovák sú nevyhnutnosť pre predvrtanie a skrutkovanie (a,b). Rôzne druhy píľ pre upravovanie rozmerov dosiek — okružná (c); priamočiara (d); chvostová (e). Hoblík pre zošíknenie (f). Skladací rebrík pre prístup na vyvýšené miesta (g). Ďalšie drobné náradie pre väčšiu efektivitu práce (h–k).

- **Akuvrtačka (akuskrutkovač):** Základné a najdôležitejšie náradie. Vhodná na zoskrutkovanie jednotlivých komponentov a na predvrtávanie, ktoré je nutné najmä pri latách aby nedošlo k ich popraskaniu pri zoskrutkovaní.
- **Akuuťahovák:** Pokiaľ sa budete problematike konštrukcie podlážok venovať dlhodobo alebo budovať ich väčší počet, určite oceníte výhodu rázového uťahováka. Tento prístroj vám umožní ľahšie a rýchlejšie zaskrutkovať skrutky.
- **Okružná píla (tzv. kocúr):** Pri riešení podlážky je potrebné často dosky či laty upravovať na potrebnú dĺžku a šírku.
- **Priamočiara píla:** Táto veľmi elegantne posluží, pokiaľ je potrebné do podlážky vytvoriť presný výrez okolo trámy či stojky. Je možné použiť aj tzv. chvostovú pílu.
- **Hoblík:** Ak osadzujeme šikmú dosku ku komínu či k stene, je potrebné jej hranu zhobľovať našikmo, aby dosky k sebe lepšie priliehali.

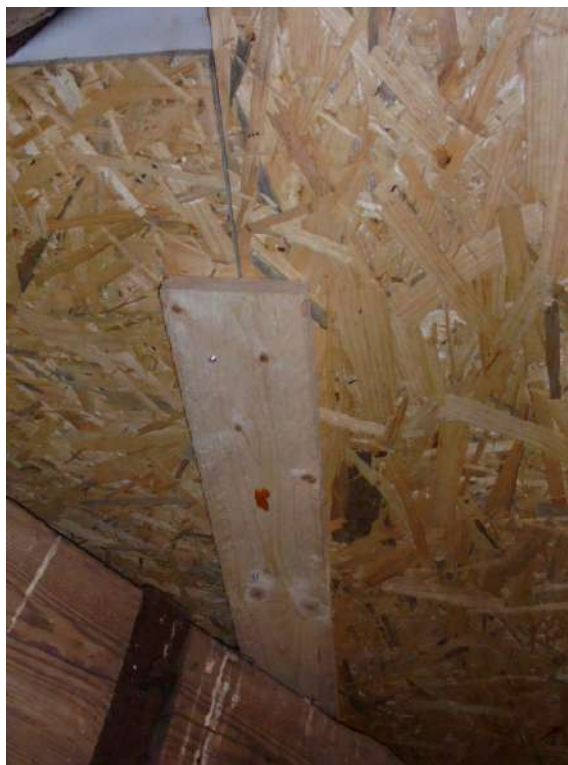
Obr. 3.7: Zvlak spevňuje dosky v mieste spoja. Tvorí ho väčšinou doska umiestnená pod podlahu v mieste spojenia dosiek priskrutkovaná k obom spájaným doskám.

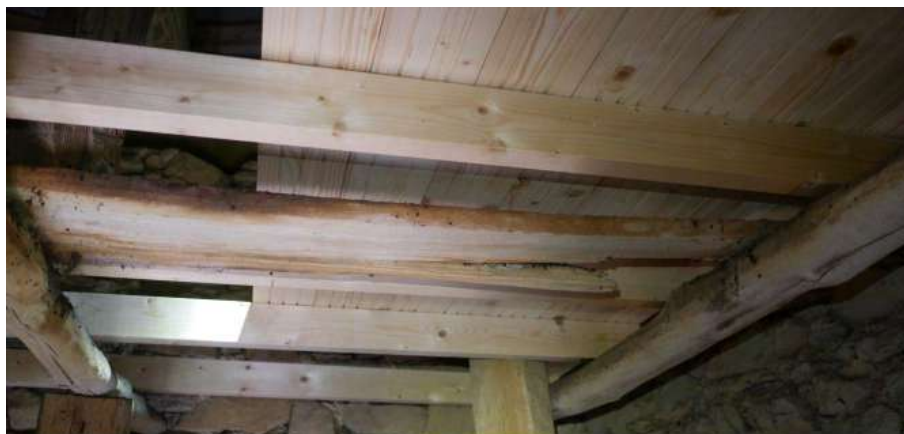
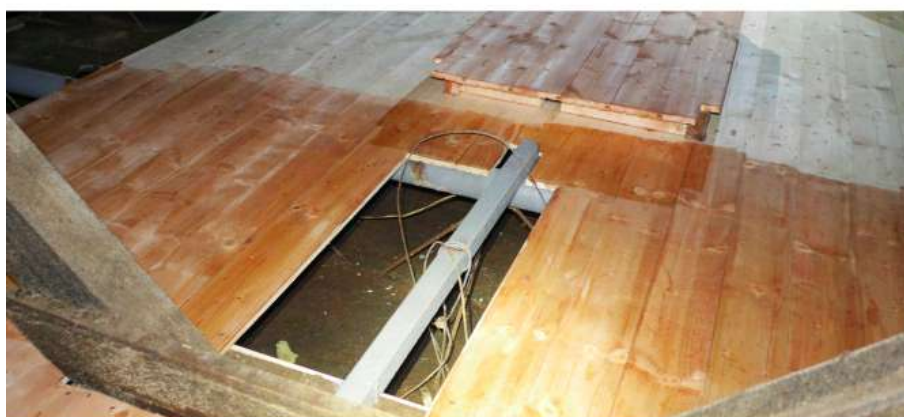
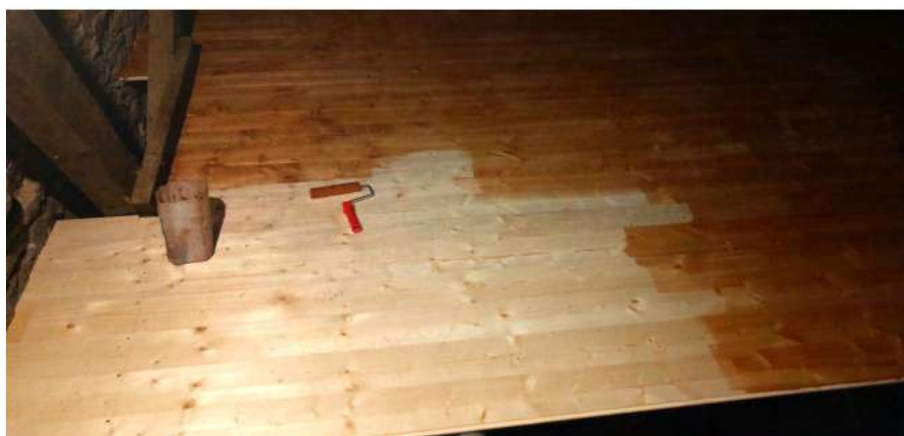
Obr. 3.8: Podlážka budovaná vo veži kostola, kde dochádzalo k silnému znečisteniu konštrukcií a zvonov guánom. Hranoly postavené na výšku boli použité ako základný rošt, na ktorý bola pokladaná masívna smreková dlážkovica s perodrážkou (↑). Odnímateľná časť podlážky umožňuje ľahký prístup na miesta, kde je nutná pravidelná kontrola či servisné práce (stred). Podlážky z masívnych dosiek a dlážkovice nemusíme prekrývať linoleom a fóliami — je možné ich ošetriť zdravotne nezávadným ochranným povrchovým náterom (↓).

Niektoré časti podlážok môžu byť **zámerne ľahko odnímateľné**, aby bol umožnený ľahký prístup na určité miesta, kde je nutná pravidelná kontrola či servisné práce [Obr. 3.8-stred]. V konečnej fáze pokladáme na podlážku linoleum alebo polopriepustnú DTB fóliu. Tieto povrchové vrstvy je najefektívnejšie pripojiť k podlahe sponkovačkou. Pri okrajoch linolea môžu byť sponky od seba vzdialené po 10–20 cm. V miestach, kde sa uprostred plochy napájajú cez seba dve vrstvy linolea alebo DTB fólie — pričom prekryv by mal byť aspoň 5 cm široký — volíme väčšiu hustotu sponiek a to 2–3 cm od seba. Niekedy môžeme linoleá v mieste spoja k sebe zlepiť pomocou transparentného silikónu, čo zaistí vodotesnosť spoja. **Pokiaľ je niekde linoleum zvlnené, starostlivo ho vyrovnajte a zasponkujte — ak by ste nerovnosti ponechali, čoskoro by sa začalo trhať a praskať.** Podlážky z masívnych dosiek nie je vždy nutné prekryvať linoleom alebo fóliami — postačujúce je ich ošetriť **ochranným povrchovým náterom**.

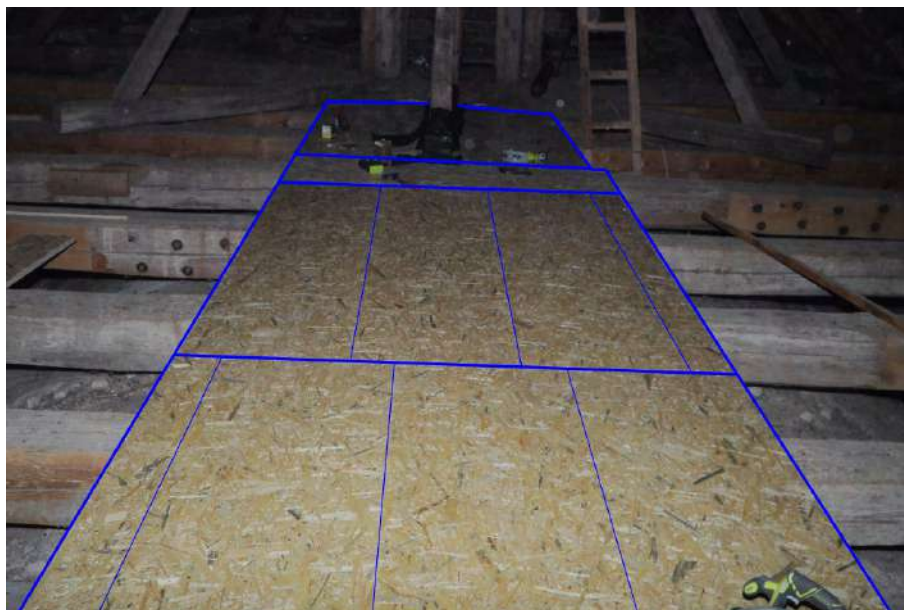
Obr. 3.9: Podlážka zložená z OSB dosiek položených na väznice v podkroví kostola. Môžete si všimnúť, že na šírku sú použité tri celé dosky a jeden úzky prúžok — ten je raz umiestnený sprava a potom zľava podlážky tak, aby na seba nenadväzovali jednotlivé pozdĺžne spoje dosiek. Rez dosky môže byť len na okraji podlážky.

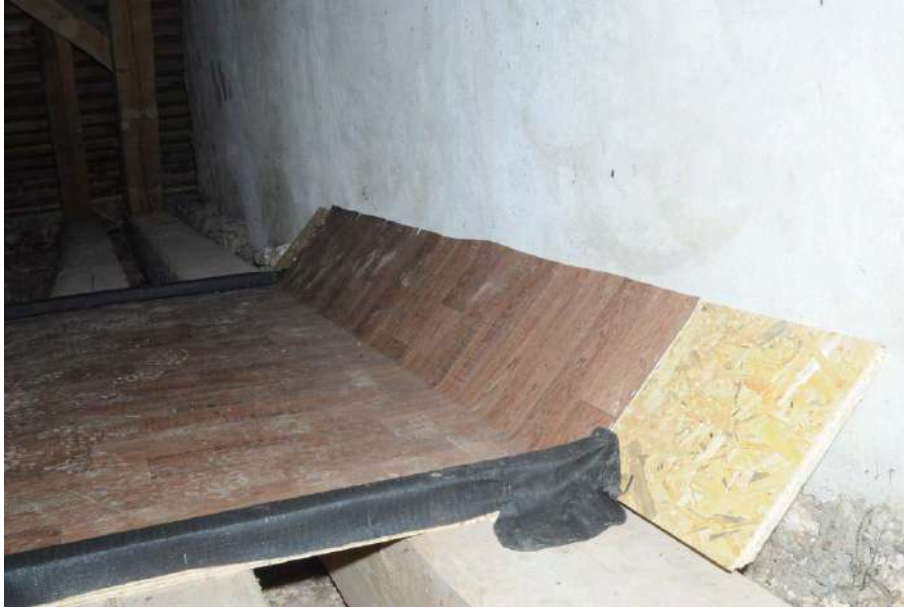
Obr. 3.11: Podlážka potiahnutá linoleom — jej začiatok pri stene zošikmený, aby pri jej okraji nezapadával netopierí trus. Pri takomto ohybe musí byť linoleum starostlivo stlačené do kúta než ho pripevníte, aby sa neskôr nezačalo trhať. Na podlážke je už nainštalovaný zvýšený okraj, ktorý je výhodné pripevňovať až na vrch na linoleum.

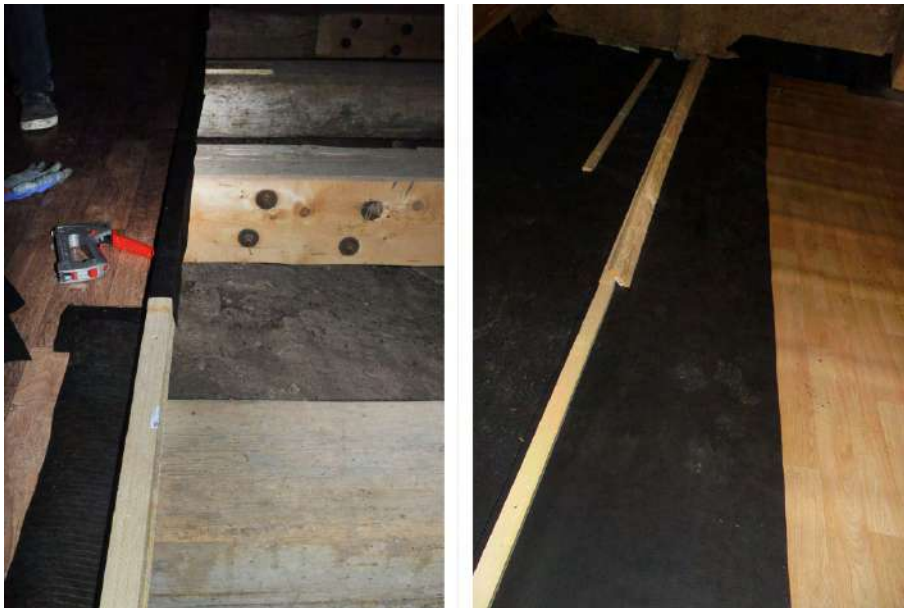
Obr. 3.12: Inštalácia zvýšeného okraja z laty 30×30mm a jej postupné balenie do DTB fólie (←). Príklad inštalácie zvýšeného okraja z laty a šikmo položenej dosky — toto celé sa potom balí do DTB fólie (→).

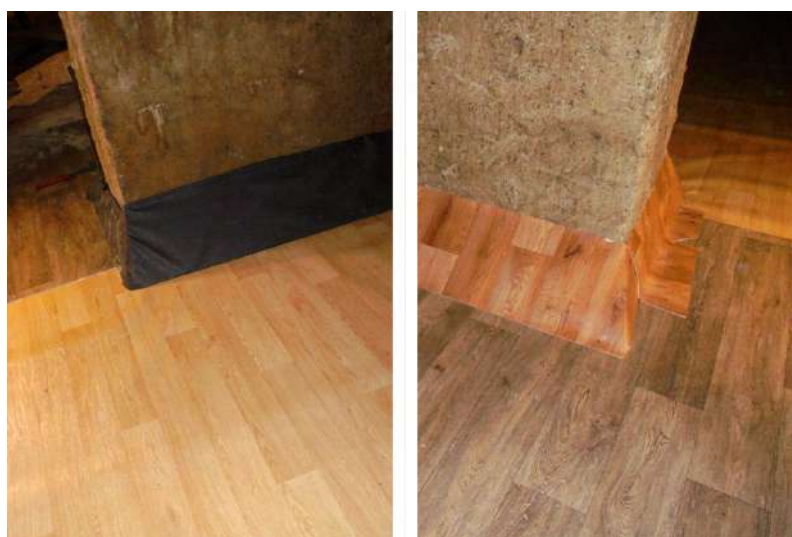
Obr. 3.14: Komín chránený pomocou šikmo uložených dosiek - tie sú okolo celého komína (←). Dosky sú potiahnuté DTB fóliou, na ktorej je ešte upevnený pruh linolea (→).

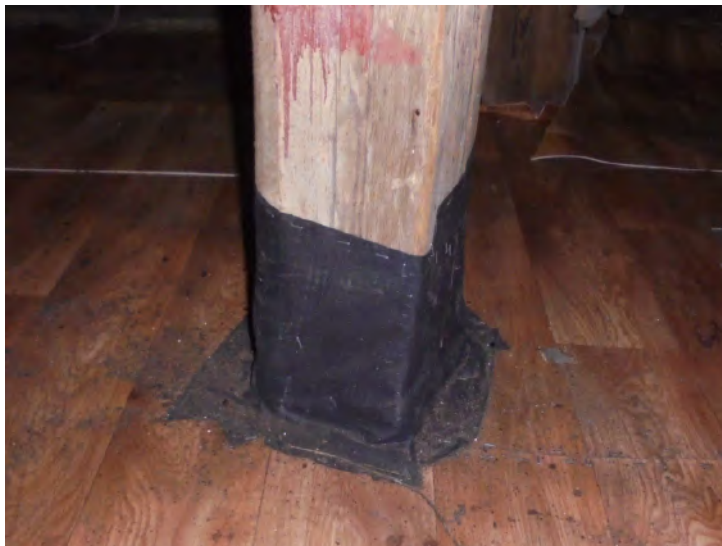
Obr. 3.15: Ochranný golier z DTB fólie na stojke prechádzajúcej podlážkou.

**Ochrana trávov (stojok):** Niekedy sa tomu jednoducho nevyhnete a podlážkou prechádza jedna alebo viac stojok. Komplikuje inštaláciu podlahy ako aj polozenie linolea. Aj tieto stojky je potrebné chrániť pred negatívnym dopadom trusu. Najlepšie riešenie je trám v jeho spodnej časti pri podlážke **zabaliť pomocou prúžku z DTB fólie do goliera**. Prúžky upevňujeme pomocou sponiek do trámu aj do podlážky. Nie je problém prúžky DTB fólie cez seba vrstviť, je to jednoduchšie a lepšie to funguje.

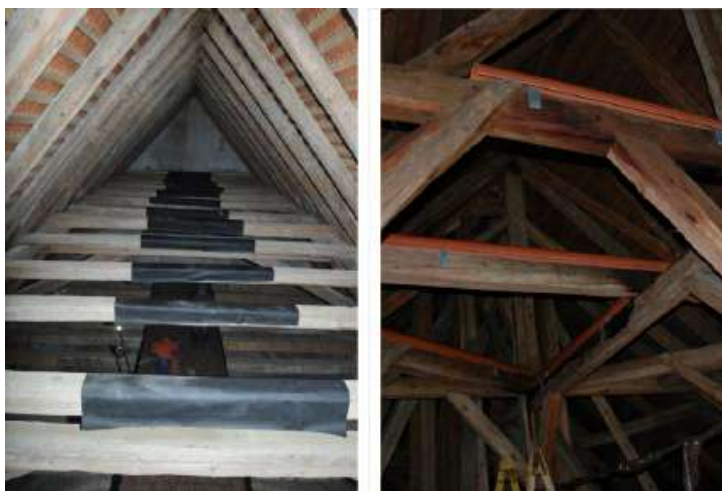
Obr. 3.16: Ochrana hambáľkov nad podlahou pomocou pruhy z DTB fólie (←). Ochrana horizontálnych trávov z rozpolených PVC trubiek (→).

**Ochrana hambáľkov:** Na hambáľkoch sa môže zachytávať veľké množstvo trusu a je nutné chrániť ich pred poškodením. Občas je potrebné riešiť aj iné horizontálne trámy. Dnes sú k dispozícii dve účinné metódy. Prvá je z hľadiska inštalácie a pracnosti jednoduchšia a lacnejšia — na očistené a vysušené trámy pripevníme pomocou sponiek pruhy DTB fólie tak, aby jeho spodné okraje presahovali spodnú úroveň trámu aspoň o 1 cm. Druhá je o niečo pracnejšia a výrazne drahšia — jedná sa o upevnenie rozpolených PVC trubiek na kovové držiaky nad trámami. Ak však opomenieme zložitosť tohto riešenia a vysokú cenu, takýto prvok komplikuje pohyb po trámoch pri ich čistení — navyše, pod tieto plastové komponenty môžu netopiere zaliezať — neodporúčame ju.

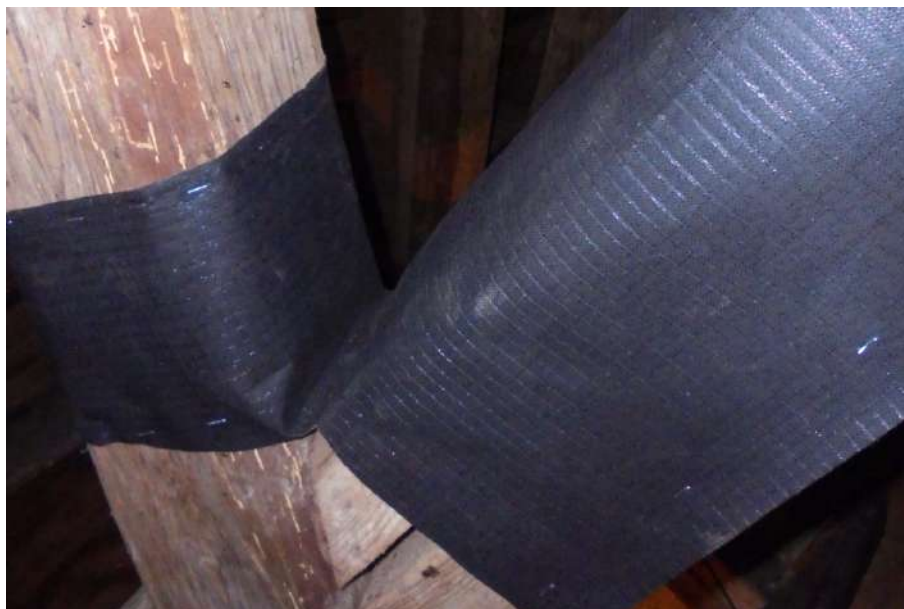
Obr. 3.17: Aj takto je možné veľmi jednoducho ochrániť úžľabie trámu pomocou DTB fólie.

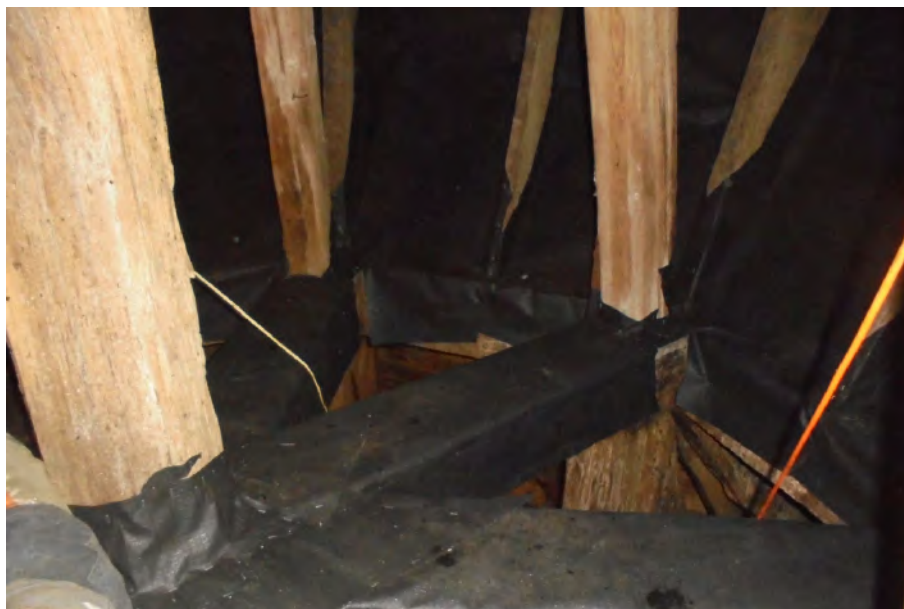
Obr. 3.18: Príklad použitia DTB fólie na ochranu miest vo veži, kde dopadá netopierí trus. Okrem horizontálnych trámov ondrejského kríža je touto fóliou zakrytá aj spodná časť vnútrajška cibule veže.

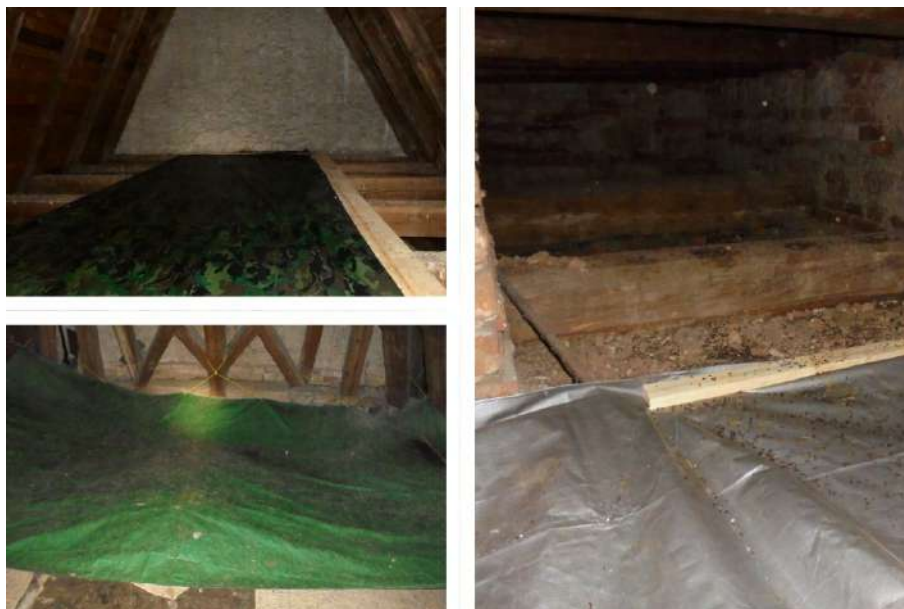
Obr. 3.19: Plachta ukotvená pomocou lát k hambáľkom — tu postačuje kotvenie len na koncoch plachty — dlhšie pozdĺž plachty je umiestnená látka z fošny pre zaistenie prístupu pri upratovaní.

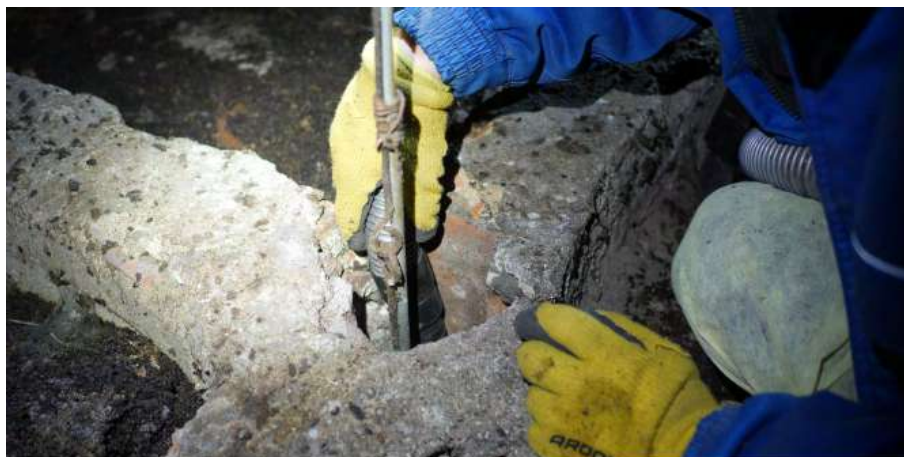
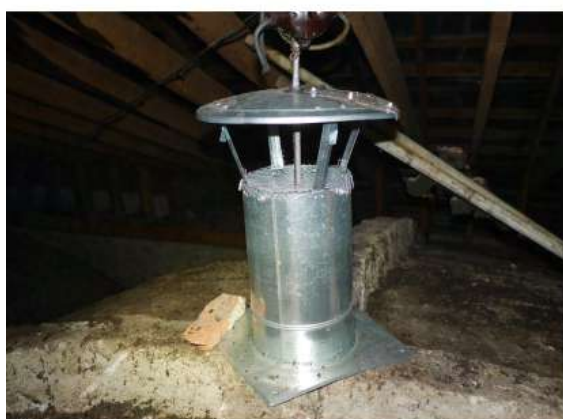
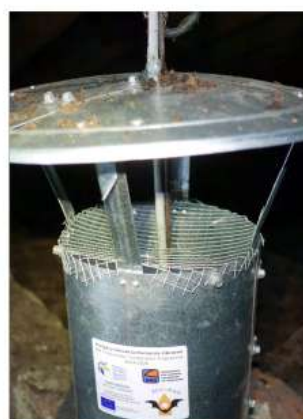
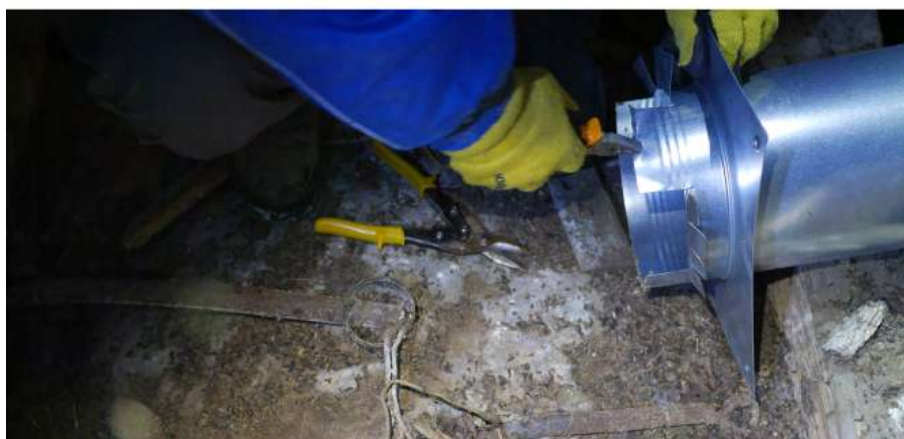
Obr. 4.1: Pred osadením striešky otvor dôkladne vyčistíme priemyselným vysávačom (↑). Príklad prekrytia svorníka komínovou strieškou. Na rúre nesmie chýbať husté krycie pletivo, ktoré chráni otvor pred vletom netopierov (stred). Striešku či kryciu dosku upravujeme na mieste pomocou klampiarskeho náradia podľa tvaromiestnych okolností (↓).

Nezriedka sa stretávame s tým, že cez tento otvor prepádajú nečistoty ako prach a guáno z podkrovia do interiéru kostola. Väčšinou sa jedná o prienik guána cez voľné (neprekryté) svorníky, alebo otvory nedostatočne utesnené polyuretánovou penou či handrami. Vhodný spôsob prekrytia svorníkov je taký, ktorý **nezamedzí cirkulácii vzduchu a odvetraniu kostola — zároveň ale zabráni ďalšiemu znečisteniu interiéru.** Osvedčilo sa osadenie komínovej striešky pozostávajúcej z hlavice (striešky) a krycej dosky vcelku alebo osobitne v dvoch dieloch. Veľkosť krycej dosky by mala byť minimálne 220×220 mm, priemer rúry aspoň 100 mm a jej výška aspoň 100 mm. Striešku či kryciu dosku následne upravujeme na mieste pomocou klampiarskeho náradia podľa tvaromiestnych okolností. Rúru je nutné prekryť hustým pletivom, aby do otvoru nemohli vletieť netopiere. Strieška nemusí byť na klenbu montovaná napevno, postačuje len jej zaťaženie kameňmi či tehľami. Pred osadením striešky otvor dôkladne vyčistíme priemyselným vysávačom.

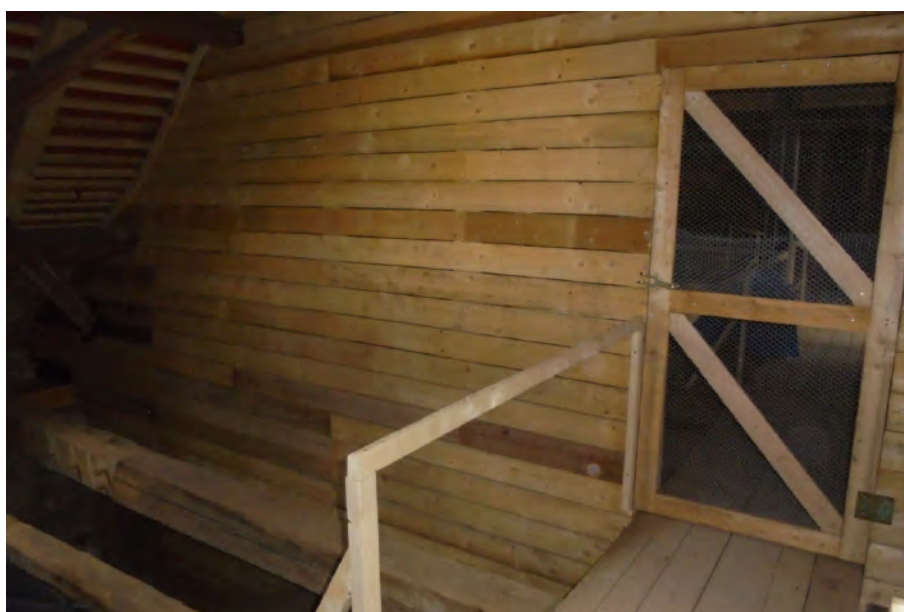
Obr. 4.2: Predelenie podkrovného priestoru doskovou stenou. Vo dverách a pri štíte je pletivo, ktoré zaisťuje prirodzené prúdenie vzduchu - mikroklima teda ostáva nezmenená.

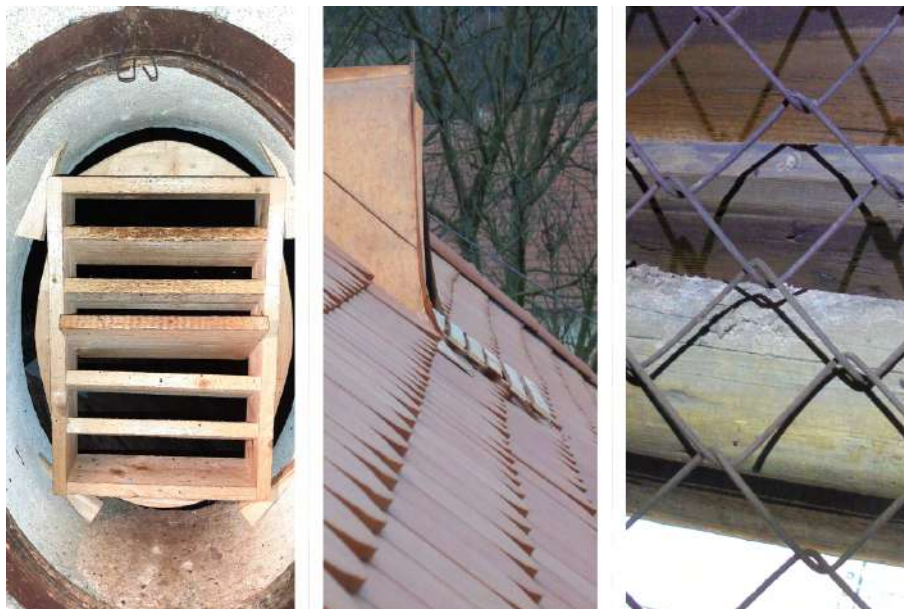
Obr. 4.3: Žalúzie inštalované do vletového otvoru zamedzujú vstupu holubom. Tieto žalúzie sú upevnené iba pomocou malých drevených klinov — vďaka tomu môžu netopiere preliezať aj po stene okolo žalúzií (←). Latový rošt umiestnený pri vletovom otvore kolónie netopiera veľkého na novej glazovanej strešnej krytine (stred). Ohrdzavené pletivo nepôsobí netopierom žiadny problém pri preliezaní (→).

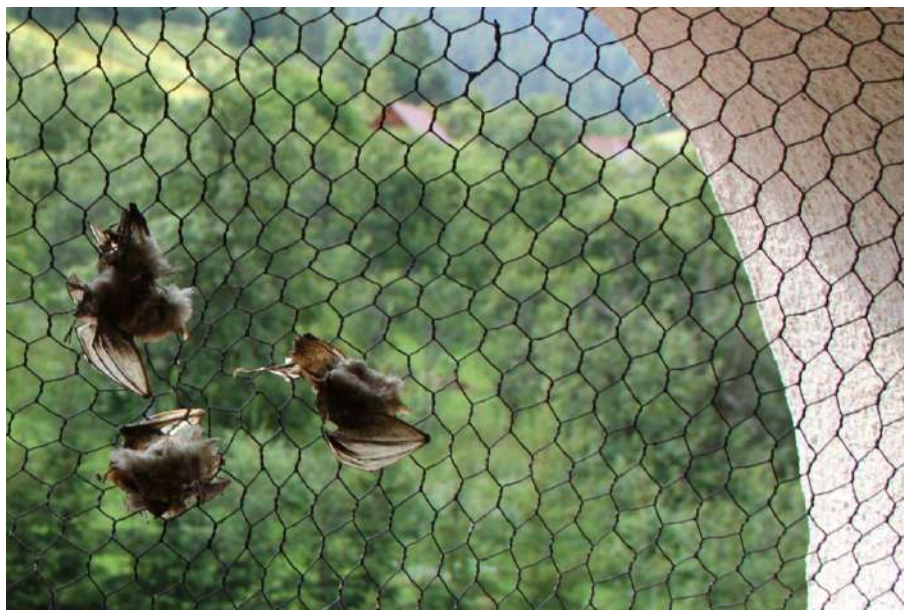
Obr. 4.4: Smutný pohľad z kostolnej veže - nevhodne uzavretý vletový otvor králičím pletivom bol pre kolóniu podkovárov malých fatálny.

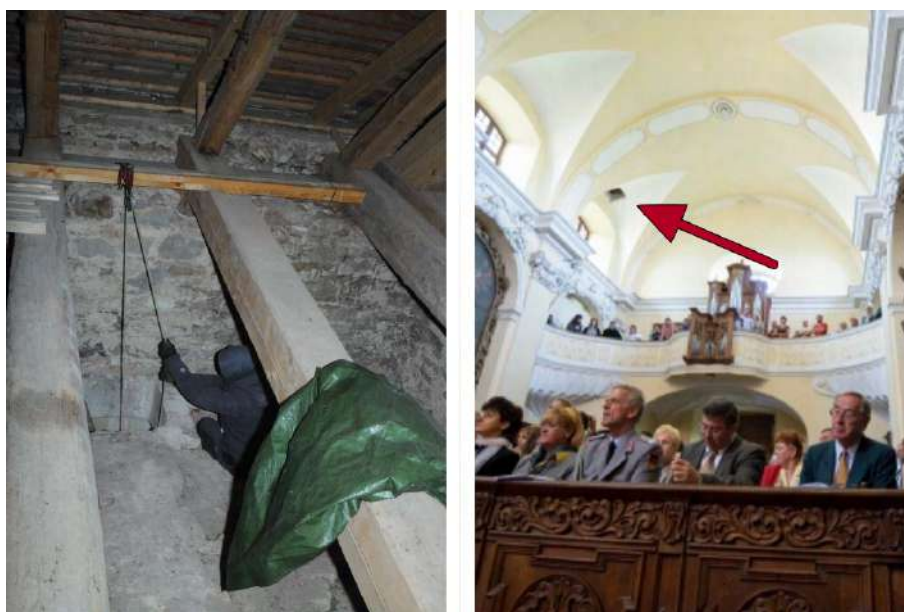
Obr. 6.1: Veľmi ťažké bolo dostať materiál na podkrovia cez malý otvor v klenbe nad chórom. To sa podarilo pomocou kladky a jednej osoby na parapete okna, ktorá navádzala dosky, aby otvorom v klenbe prechádzali uhlopriečne.

**( MILEŠOV; CZ )** V priebehu roku 2020 sme boli požiadaní stavebným technikom Litoměřického Vikariátu o riešenie problematiky novovzniknutej kolónie netopiera veľkého (*Myotis myotis*) v podkroví kostola sv. Antonína Paduánskeho v Milešove. Podlážka je ukázkou najjednoduchšieho a najbežnejšieho riešenia. Je umiestnená v strede podkrovia pod hrebeňom strechy naprieč celým kostolom a položená na väzniciach. Najväčšou výzvou bolo dostať materiál do podkrovia, pretože jediným prístupom je štvorcový otvor v klenbe kostola vo výške asi 7 metrov nad chórom s uhlopriečkou 72 cm.

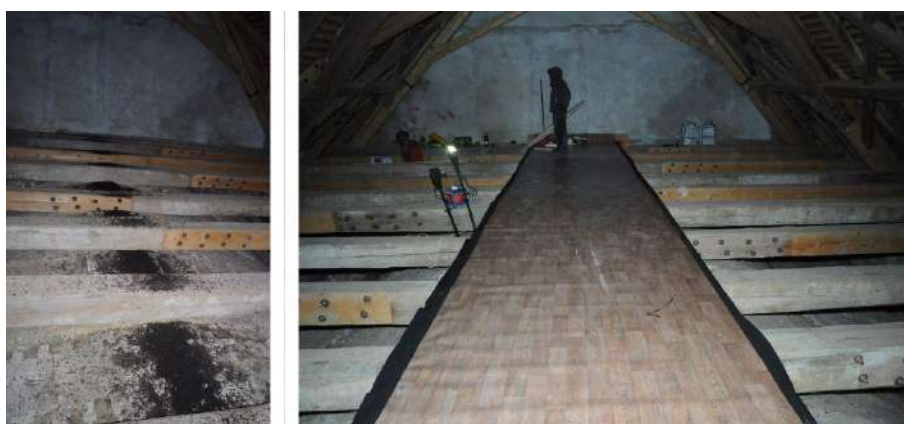
Obr. 6.2: Stav pred (←) a po (→) inštalácii podlážky. Toto opatrenie bolo realizované veľmi krátko po obsadení podkrovia netopiermi, je množstvo netopierov aj guána je malé. Kapacita podlážky postačuje aj pre väčšiu kolóniu netopierov. Pokiaľ sa počty netopierov nebudú razantne zvyšovať, upratovanie je nutné iba len raz za 3 roky.

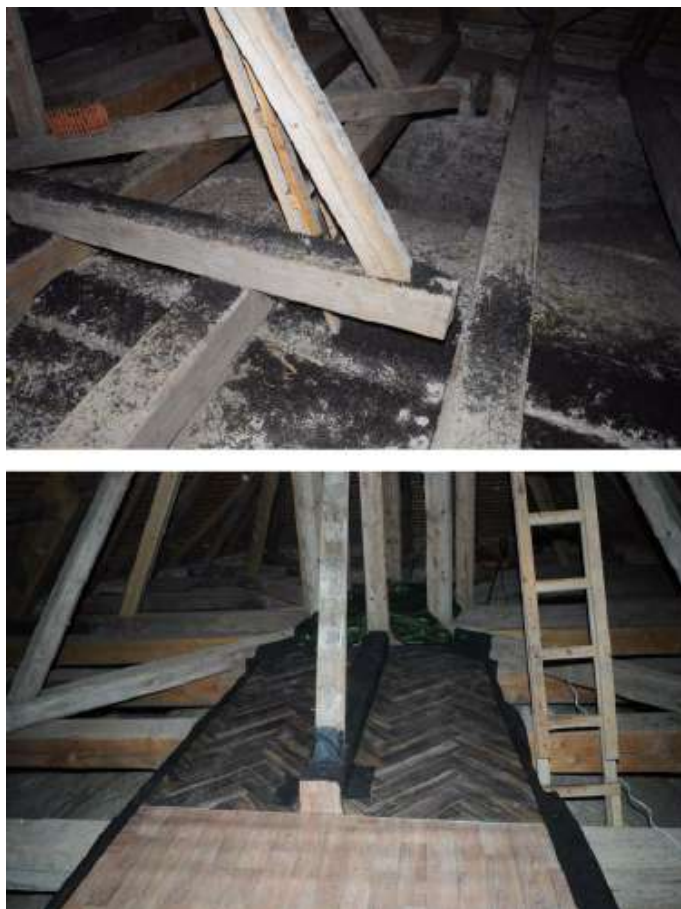
Obr. 6.3: Stav pred realizáciou opatrení okolo oporného trámu vežičky (↑). Dokončená podlážka — stredový oporný trám, rovnako ako zvýšený okraj podlážky sú zabalené do DTB fólie — plochu chráni linoleum (↓).

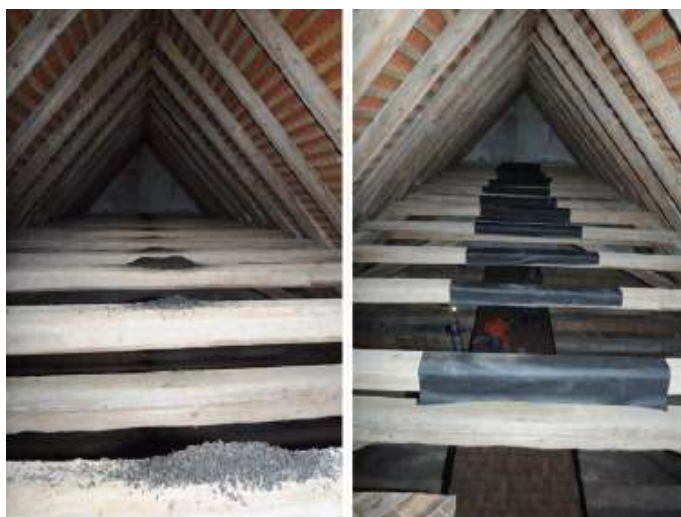
Obr. 6.4: Netopiere často visia na trámoch pod hrebeňom, preto sa veľké množstvo trusu zachytí na hambáľkoch (←). Jednoduchá ochrana hambáľku pomocou pruhu DTB fólie prichytenej k trámu pomocou sponkovačky (→).

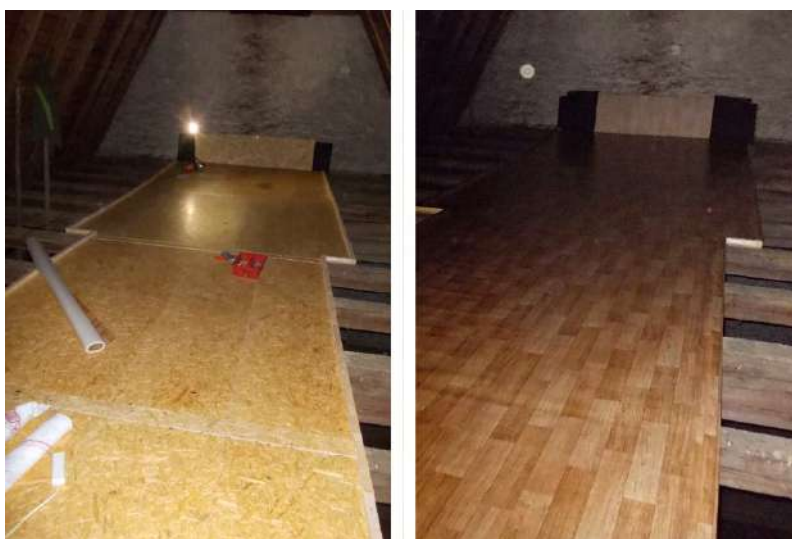
Obr. 6.5: Podlážka zložená z OSB dosiek položená na trámoch. Zvýšený okraj bol vytvorený pred položením linolea (←). Dokončená podlážka s mäkkým linoleom ohnutým cez zvýšený okraj. Na fotke je vidieť aj šikmý koniec podlážky pri štítovej stene (→).

Podlážka bola zostavená z OSB dosiek 0,625×2,5m s perodrážkou, a zužuje v mieste, kde nad ňou býva menej netopierov. Umiestnenie na hambáľkoch umožňuje, aby pri bežnom využívaní objektu bolo možné prejsť podkrovím a nebrodiť sa cez guáno. Vďaka tomu majú viac klúdu ľudia aj netopiere.
