# **Opatrenia pre ochranu netopierov v podkroviach**

**Praktická príručka**

*Táto praktická príručka je čiastočne rozšírený a rozšírený kompilát textov, fotografií a schém uvedených v publikácii “**Opatření pro ochranu netopírů v budovách**” — metodické listy k programu Netopýr zostavená **Danielom Horáčkom** v roku 2021 [ZO ČSOP 36/02 pri správe CHKO Jizerské hory].*

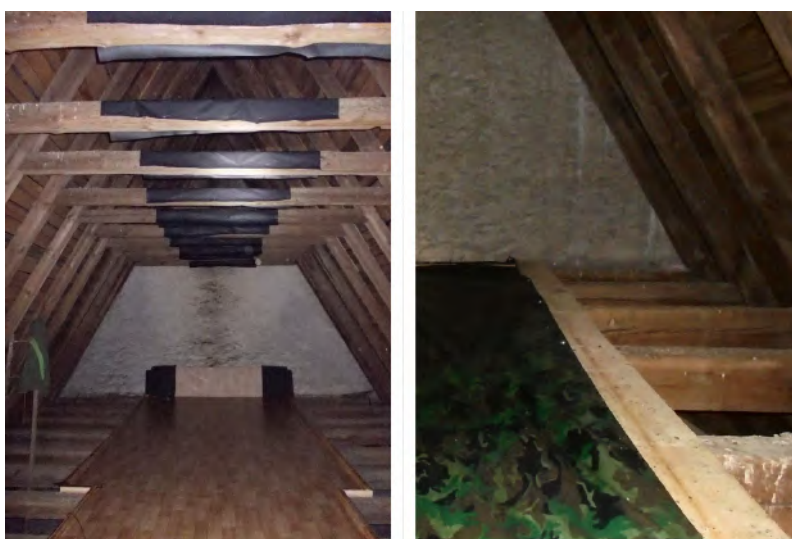
Obr. 6.6: Pásky ochrannej fólie na hambáľkoch (←). Natiahnutá plachta (2×8 m), pozdĺž ktorej je lávka z dosiek, aby sa dalo upratovať guáno.

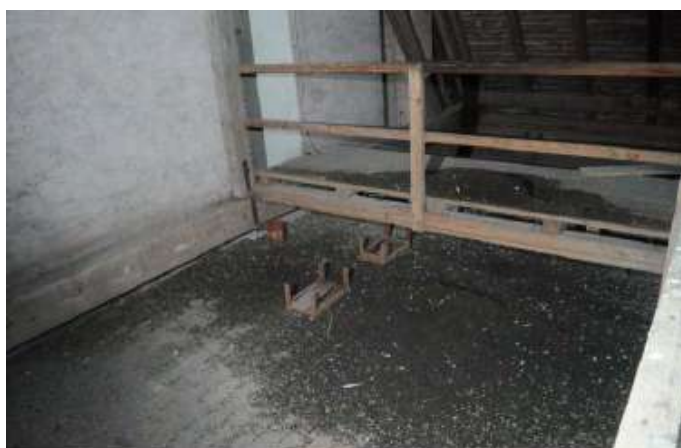
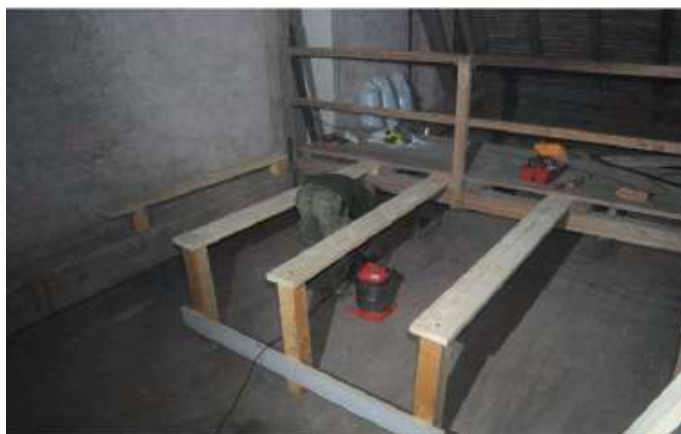
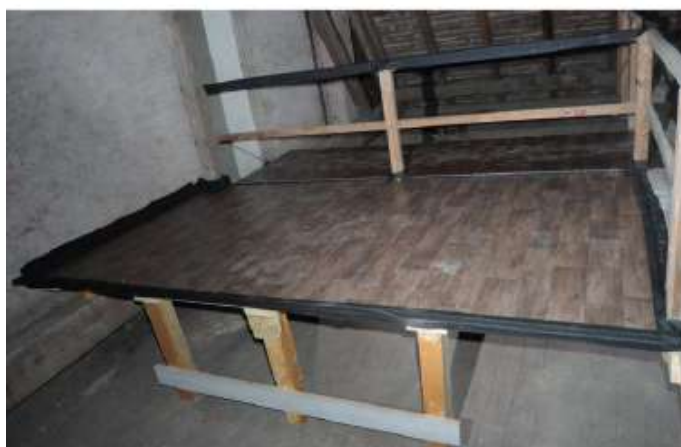
Obr. 6.7: Pôvodný stav. Guáno je na podlahe, na technickej lávke aj vo vetracích otvoroch (↑). Podporná konštrukcia pre podlážku je spojená s technickou lávkou. Z jednej strany je postavená na stojkách (stred). Zábradlie je chránené pásmom DTB fólie. Medzi podlážkou a technickou lávkou je malý výškový rozdiel, ktorý je zakrytý pásmom DTB fólie. (↓).

**( ČERMNÁ; CZ )** Novogotický kostol sv. Václava v Čermnej obývajú netopiere veľké (*Myotis myotis*). Nájde ich vo veži aj v podkroví nad hlavnou loďou. Vo veži bola vytvorená jednoduchá podlážka. Zaujímavé je riešenie v podkroví, kde sa rozprestiera nad loďou s plochým stropom. Podlaha podkrovia je dláždená tehliami, nad ňou je obslužná lávka. V podlahe sú aj otvory pre odvetrávanie. Pod kolóniou netopierov boli tieto otvory zasypávané guánom. Podporná konštrukcia podlážku pripevňuje k obslužnej lávke, čo umožňuje udržať funkciu odvetrávacích otvorov a uľahčuje pravidelné upratovanie.

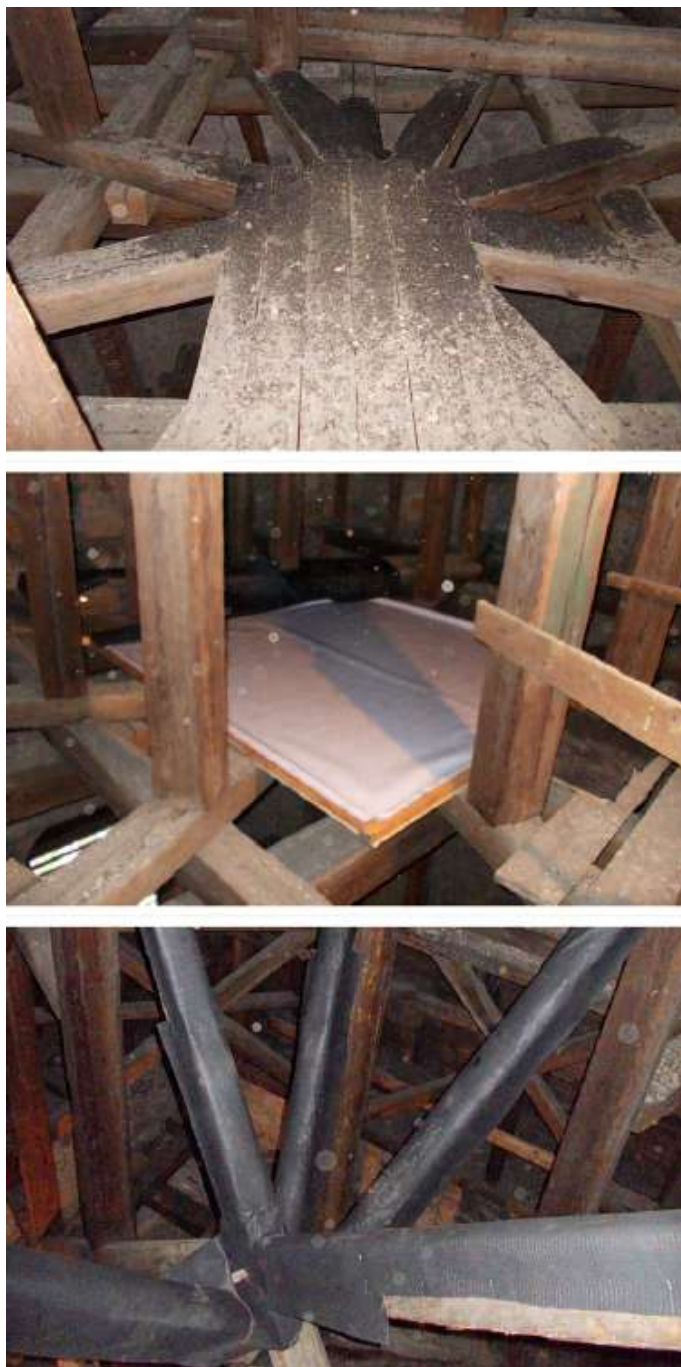
Obr. 6.8: *Pôvodný stav (↑). Veľmi jednoduchá podlážka, potiahnutá bielym linoleom, ktorá zachytí väčšinu trusu (stred) Nad podlahou sa však ešte nachádza spleť vzpier, ktoré museli byť na ochranu pred guánom ochránené pásmi DTB fólie (↓).*

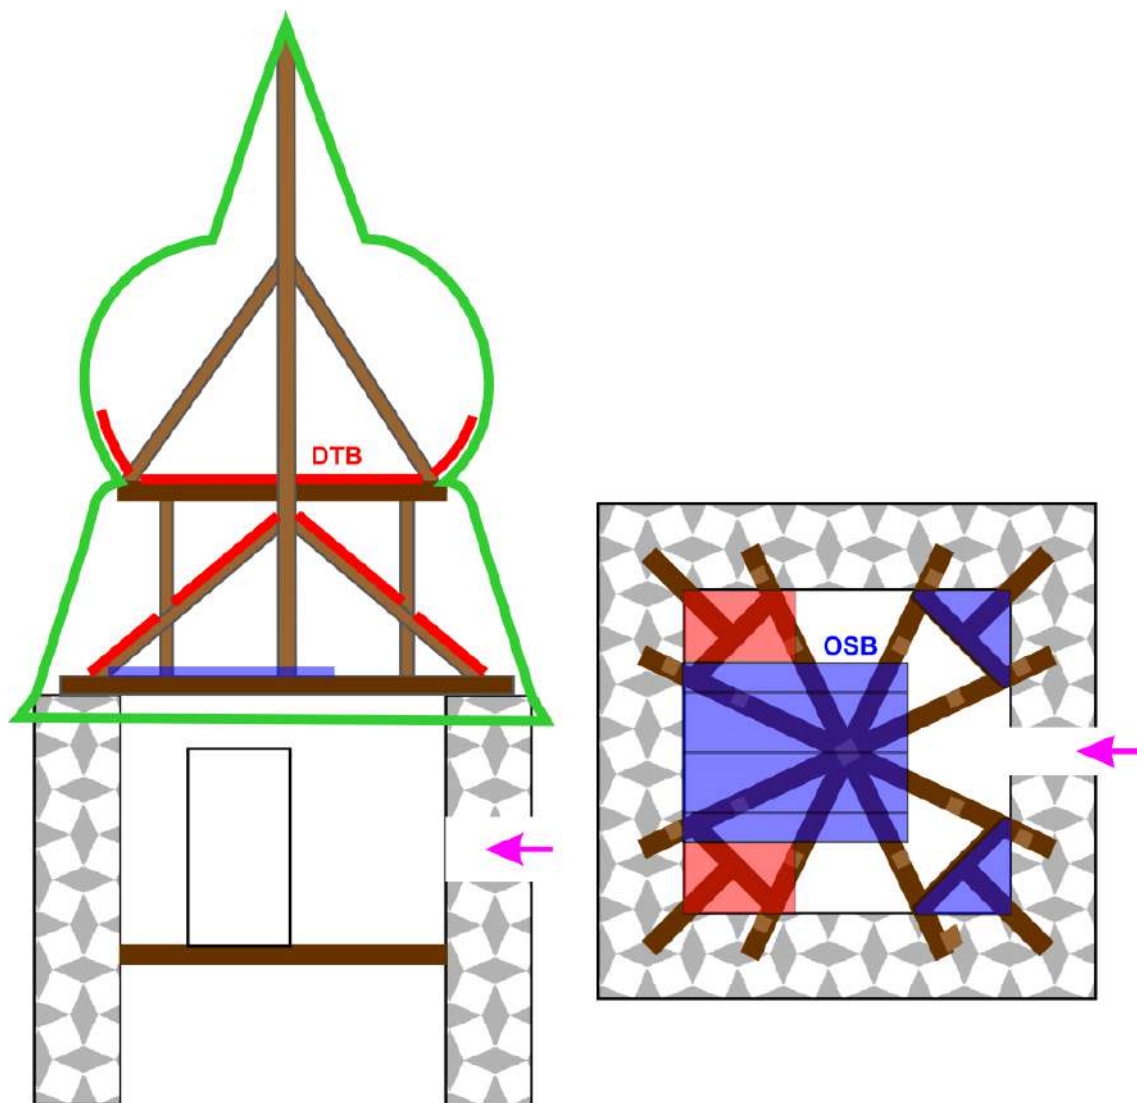
Obr. 6.9: Projektový náčrt s dobre viditeľným viacúrovňovým rozvrstvením podlažky.

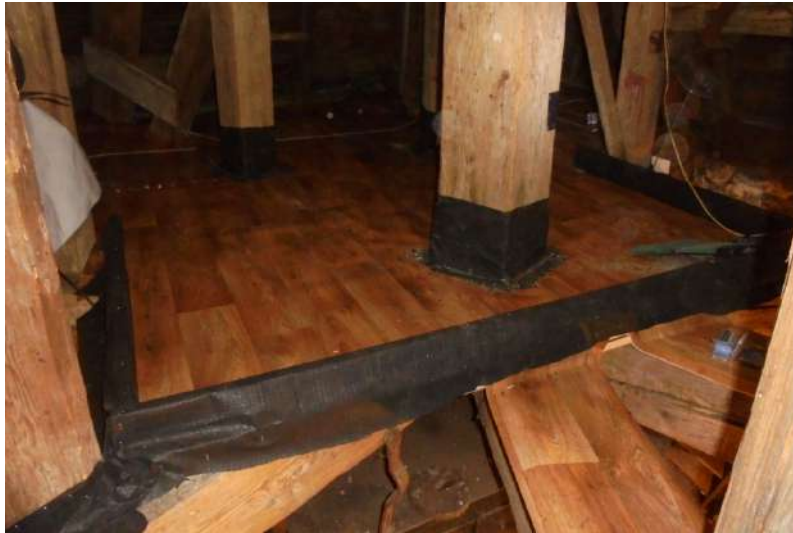
Obr. 6.10: Podlážka nad hodinami je lemovaná 10 cm širokým okrajom. Po prvej sezóne sa ukázalo, že táto výška okraja podlahy bola správne odhadnutá. Stojky prechádzajúce podlážkou sú taktiež opatrené ochranným golierom.

Z tohto dôvodu boli ochranné prvky umiestnené do troch úrovní. Najvyššie položenú úroveň tvoria trámy (horizontálne aj šikmé) slúžiace na spevnenie veže so spodným oblúkom cibule. Na tejto úrovni boli všetky plochy — ohrozené hromadením guána — ochránené DTB fóliou. V strede, nad hodinovým strojom, bola vytvorená podlaha z OSB dosiek so zvýšeným okrajom širokým 10 cm (pozri projektový náčrt). Táto podlaha je potiahnutá linoleom, ktoré bolo tiež položené na vrchol múru. V tejto úrovni sa zachytí zhruba 80–90% guána. Posledná úroveň je okolo hodinového stroja, kde bola na podlahu položená DTB fólia brániaca prepádaniu trusu nižšie. Tá umožňuje obsluhu hodín udržať poriadok okolo hodinového stroja — pritom ostáva zachovaný preletový koridor od vletového otvoru do stredu veže.

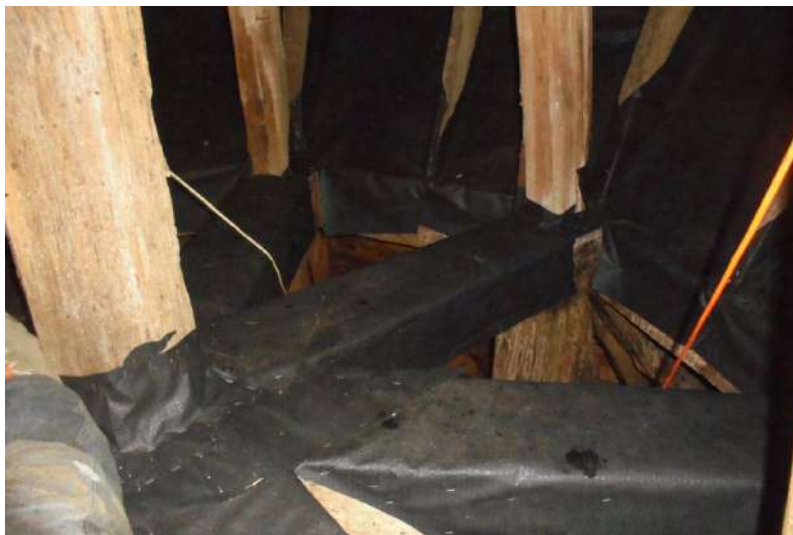
Obr. 6.11: V najvyššej úrovni veže sú trámy pokryté DTB fóliou, rovnakým spôsobom je ochránené aj debnenie cibule veže v spodnom oblúku.

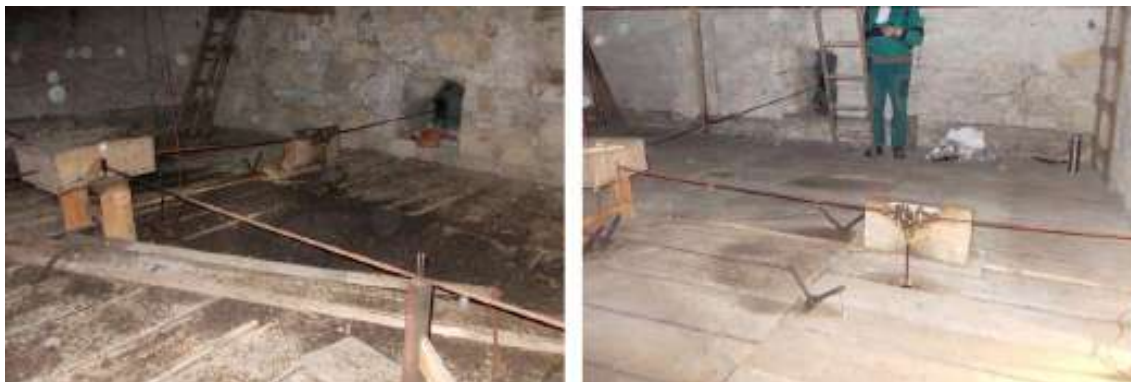
Obr. 6.12: Najnižšia úroveň pred realizáciou upratovania. Na prvý pohľad tu je malá vrstva trusu, pretože vlastník si to čistil sám, aby udržal mechanizmus hodín v prevádzke (←). Uprataná plocha najnižšej úrovne — je vidieť, že priestor je tu nízky. Následne sa celá plocha zakryla DTB fóliou (→).

**( LIBUŇ; CZ )** Na kostole sv. Martina v Libuni sme riešili podlážku pod kolóniou netopiera veľkého (*Myotis myotis*) o veľkosti 450 samíc. To je vzhľadom na malý priestor naozaj veľký počet. Okrem negatívneho vplyvu guána na drevené konštrukcie tu dochádzalo aj k vrstveniu guána na mechanizme hodín od hodinového stroja k ručičkám na ciferníku — čo spôsobovalo ich zastavenie. Podlážka je vytvorená tak, aby chránila hodinový mechanizmus a umožňovala upratovanie guána v členitom priestore. V tomto prípade má opatrenie dokonca 4 výškové úrovne. Najnižšie je plocha podlahy veže, ktorá je potiahnutá paropriepustnou DTB fóliou a slúži ako posledná záchytná plocha na trus, čo prepadne z vyšších úrovní. Druhú úroveň tvoria asi o 1,6 m vyššie dve podlážky (na projektovom nákrese žltá) vytvorené pomocou OSB dosiek a dosiek uložených na väzníkoch veže. Tieto dosky sú potiahnuté linoleom bez zvýšeného okraja. Tretia úroveň je len o niečo málo vyššie (na projektovom nákrese na červeno) a tvorí ju štvorcová plocha vložená medzi stredové stojky veže. Aj tá je potiahnutá linoleom. Posledná — štvrtá úroveň — nie je už v nákrese zobrazená, ale jedná sa o ochranenie horizontálnych a šikmých trávom pomocou DTB fólie.

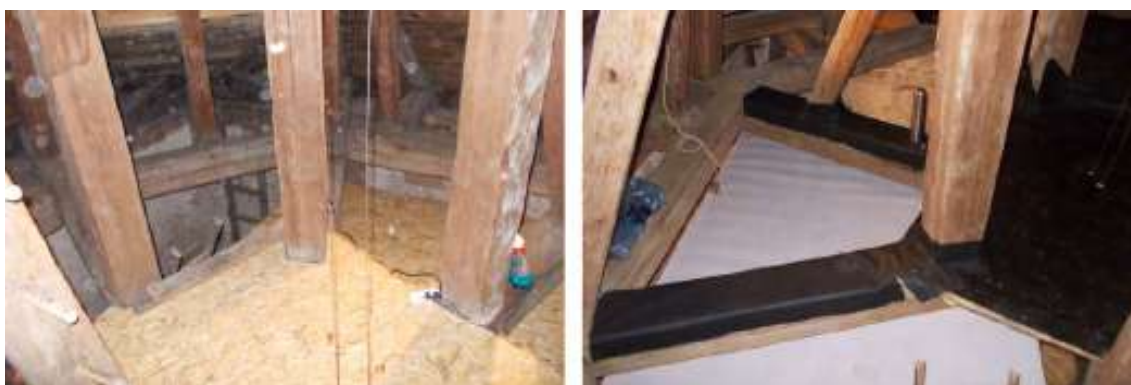
Obr. 6.13: Pohľad na inštalované OSB dosky v druhej a tretej úrovni. To isté miesto, ale už pokryté linoleom (←). Tretia úroveň je zakrytá čiernym a druhá bielym linoleom (→).

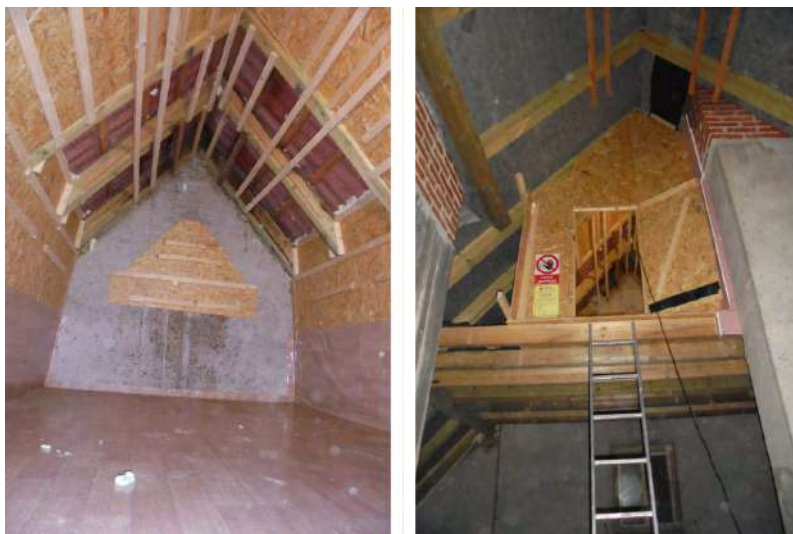
Obr. 6.15: Vnútrotný priestor budy, kde je podlaha zakrytá linoleom a v hornej časti sú pre netopiere pripravené laty na zavesenie. Zadná časť je teplejšia a sú v nej odkryté škridle, v prednej časti je strop budy zakrytý OSB doskami tak, že za nimi prúdi vzduch — to spoločne s múrom komína túto časť ochladzuje (←). Pohľad na umiestnenie budy na hambáľkoch v podkroví. Inventarizačný otvor sa uzatvára a je zaistený visiaticim zámkom (→).

Potom bolo možné pristúpiť k stavbe plánovanej budy. Tú sme začali inštaláciou dosiek, pomocou ktorých bol zahustený priestor medzi hambálkami — na nich sa potom vybuodovala búdka. Cez hambálky bola následne položená podlážka z OSB dosiek, na ktoré sme pomocou lát pripevnili bočné steny z ďalších OSB dosiek.

Priestor pre netopiere je vymedzený medzi štítom a komínom. Časť bola prekrytá OSB doskami a ďalšia časť pri štíte strechy bola odkrytá až k strešným škridlám. Tým v búde vznikli dve teplotne rôzne časti — teplejšia pri štíte a chladnejšia pri komíne. Celý priestor bol uzavretý čelnou stenou so vstupným otvorom. Dno budy je pokryté linoleom. Malé štítové okienko bolo zatemnené. Keďže OSB dosky sú príliš hladké a netopierom by nevyhovovali, tak boli v búde inštalované laty s horizontálnymi drážkami.

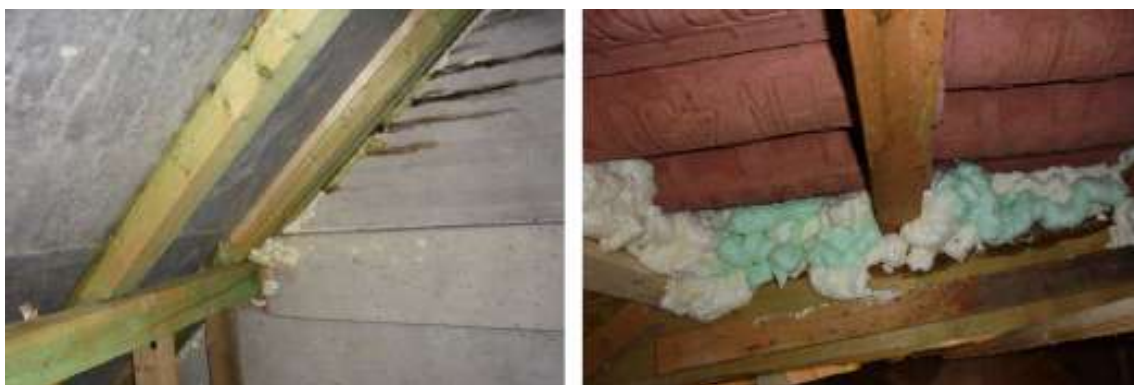
Obr. 6.16: Všetky škáry sme utesnili pomocou polyuretánovej peny, a to aj medzi štítom a škridľami. Takto sa netopiere nemôžu v žiadnom prípade dostať do priestoru podkrovia.

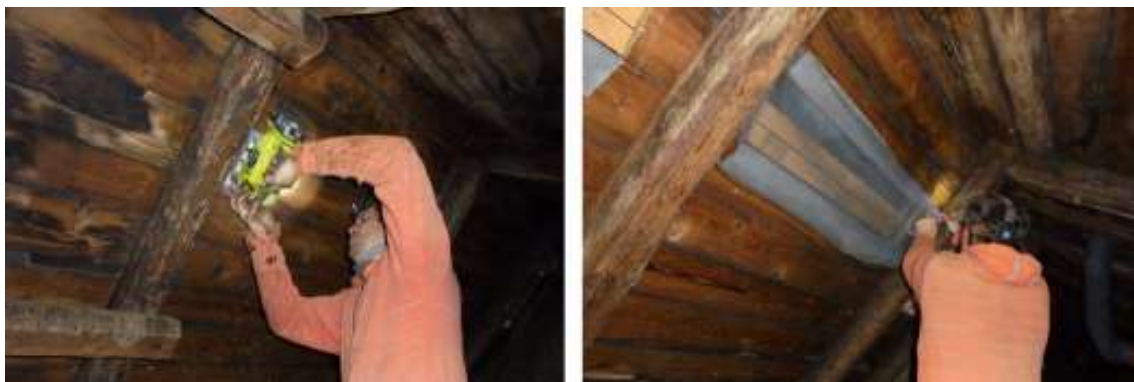
Obr. 6.17: *Prerezanie pôvodného debnenia pomocou priamočiarej píly (←). Bolo potrebné prerezať a zaistiť paropriepustnú fóliu (→).*

Bolo preto vyrezaných asi 9 otvorov v spodnom debnení, ktoré sú následne zakryté jemnou moskytiérou. To zabránilo, aby netopiere preliezali do škár medzi pôvodným debnením a novou krytinou. Opatrenie bolo realizované na jar roku 2020 len v polovici podkrovia, zvyšok bol ponechaný ako teplý priestor (nevetraný). Počas leta sa ukázalo, že netopierom toto riešenie vyhovuje.

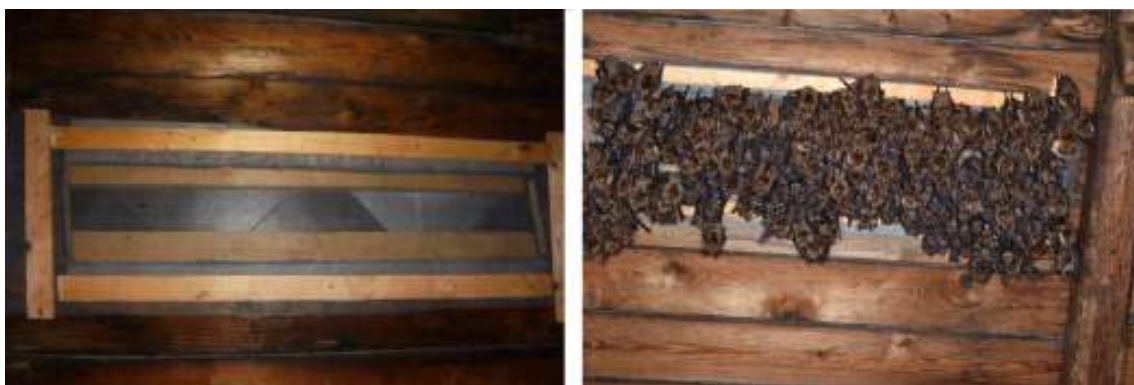
Obr. 6.18: *Dokončené prevetrávanie, kde je moskytiéra zaistená latami k pôvodnému debneniu. Už pri inštalácii bol cítiť chladný prúdiaci vzduch (←). Netopierom sa toto opatrenie očividne páči (→).*

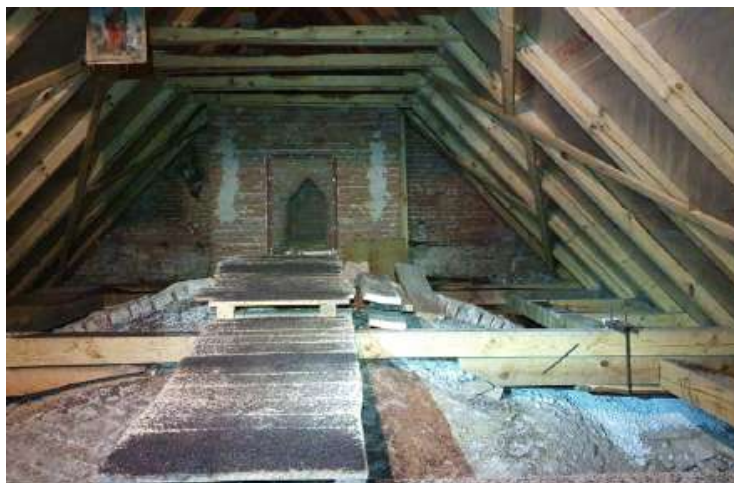
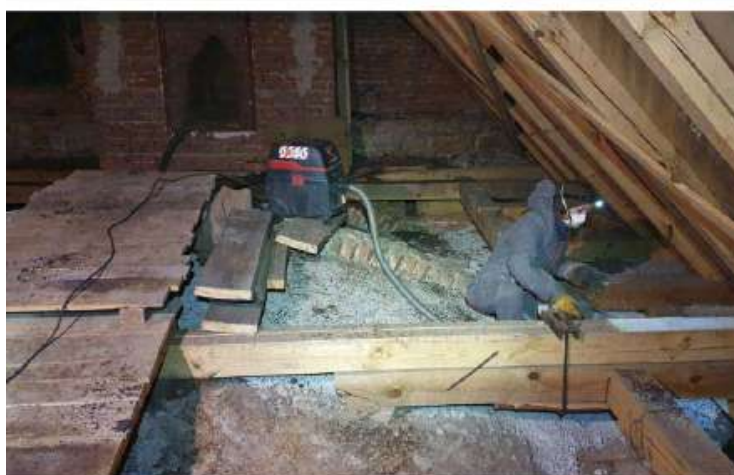
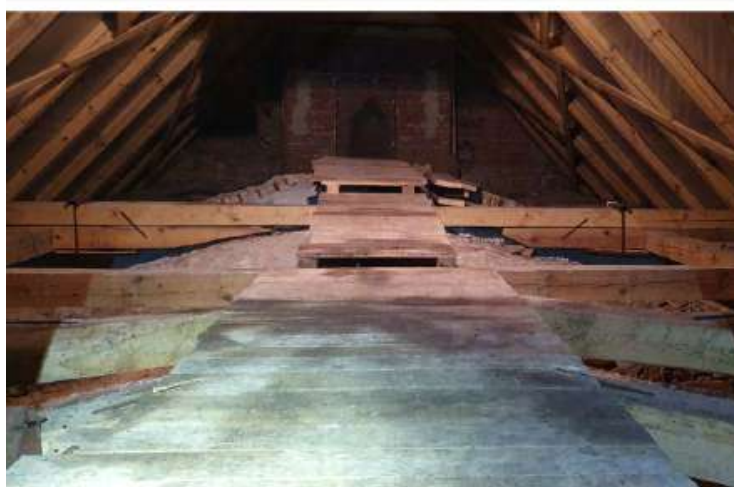
Obr. 6.19: Pôchodzna lávka a jej okolie znečistená od guána (↑). Použitie priemyselného vysávača - praktickej pomôcky na čistenie takto málo znečistených priestorov (stred). Výsledný stav po vyčistení podkrovia a povysávaní lávky (↓).

**( LAŽANY; SK )** Podkrovie rímskokatolíckeho kostola sv. Imricha v obci Lažany je po rokoch bez upratovania znečistený len minimálne. V letných mesiacoch sa tu vyskytuje kolónia podkovára malého (*R. hipposideros*) a netopiera brvitého (*M. emarginatus*). Stredom podkrovia je vybudovaná pochôdzna lávka z masívnych hranolov a dosiek. Pri čistení tohto priestoru sa najlepšie osvedčil priemyselný vysávač, ktorý svoju prácu odvedie naozaj precízne.

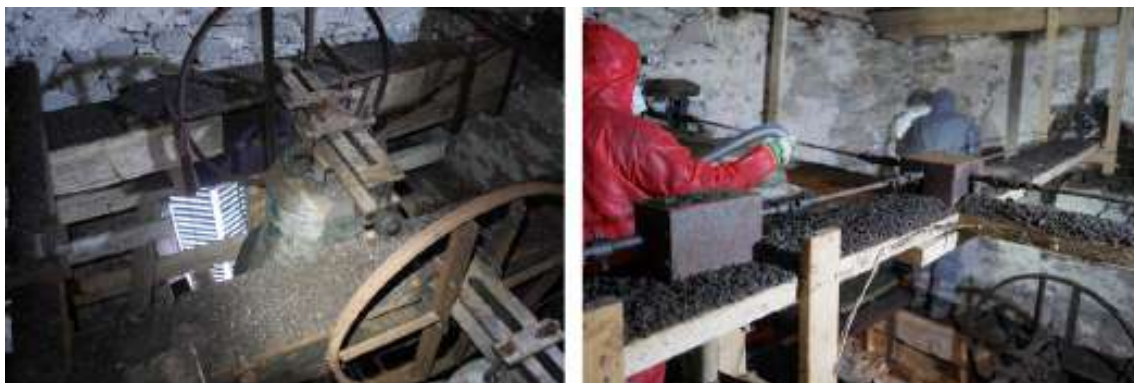
Obr. 6.20: Pôvodný stav — znečistenie guánom je závažné a poškodzuje drevené konštrukcie a mechanizmus zvonov.

( HERTNÍK; SK ) Čistenie štyroch úrovní veže rímskokatolíckeho kostola sv. Kataríny Alexandrijskej priemyselným vysávačom. Vežu kostola využíva v letných mesiacoch kolónia netopiera veľkého (*M. myotis*). Pre ochranu kolónie a veže kostola v budúcnosti je nutné uvažovať nad vybudovaním podlažky nad konštrukciu zvonov. V opačnom prípade pracné čistenie bude treba opakovať každoročne.

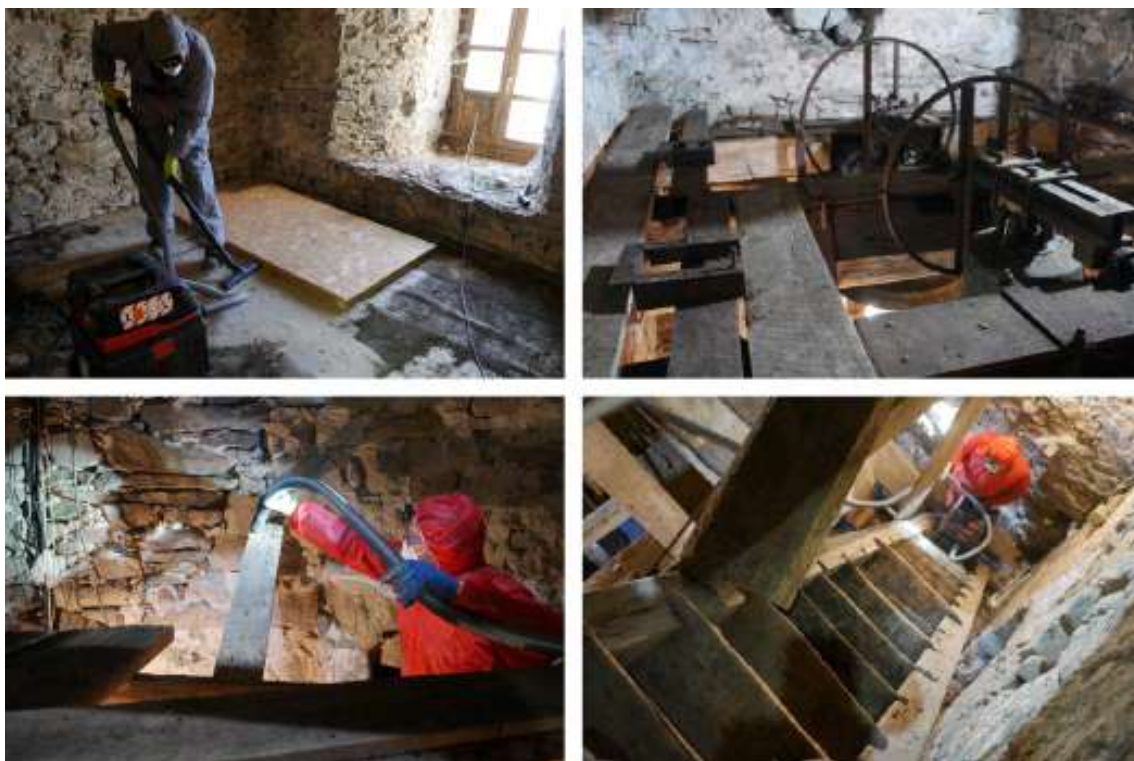
Obr. 6.21: Dôkladné čistenie pomocou priemyselného vysávača.

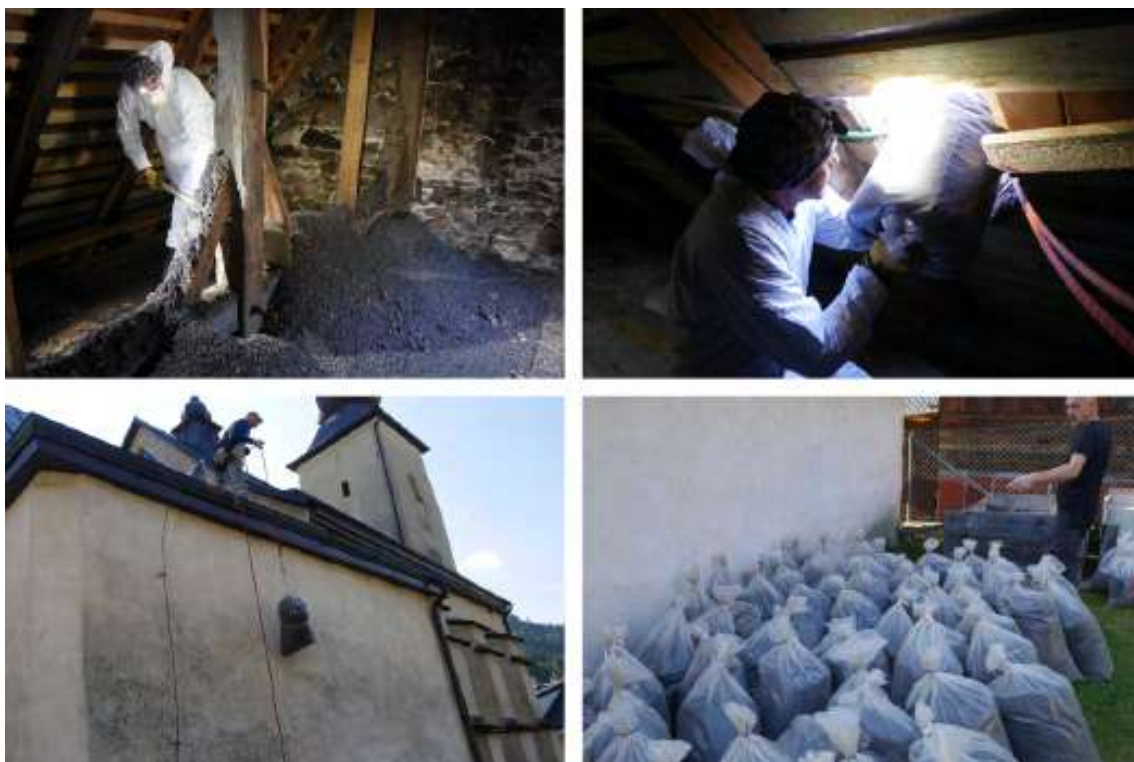
Obr. 6.22: Transport vriec naplnených guánom pomocou lana.

**( LESNICA; SK )** Na lokalitách s početnými kolóniami netopierov veľkých (*M. myotis*) v obrovských podkrovných priestoroch je nevyhnutné hľadať možnosti, ako si prácu čistenia a odnosom guánom naplnených vriec uľahčiť. V rímskokatolíckom kostole sv. Michala Archanjela v obci Lesnica sme si pomohli vykladáním vriec cez strešný svetlík a ich spúšťaním po lane. Nechýbalo dôkladné bezpečnostné zaistenie pracovníka, ktorý túto činnosť vykonával. V roku 2012 tu bol realizovaný medzinárodný projekt Interreg PL-SK, v rámci ktorého boli na objekte uskutočnené najdôležitejšie modernizačné a renovačné práce a v podkroví kostola vybudované rozmerné podlážky na zachytávanie trusu. Pochôdzne lávky z masívnych dosiek tiež zabezpečili ľahký prístup k podlážkam a uľahčili odnos vriec z celého podkrovia k strešnému svetlíku. Lávky boli na záver povysávané priemyselným vysávačom. Týmto spôsobom sa podarilo odstrániť z podkrovia 76 vriec — t.j. približne 1,5 tony guána.

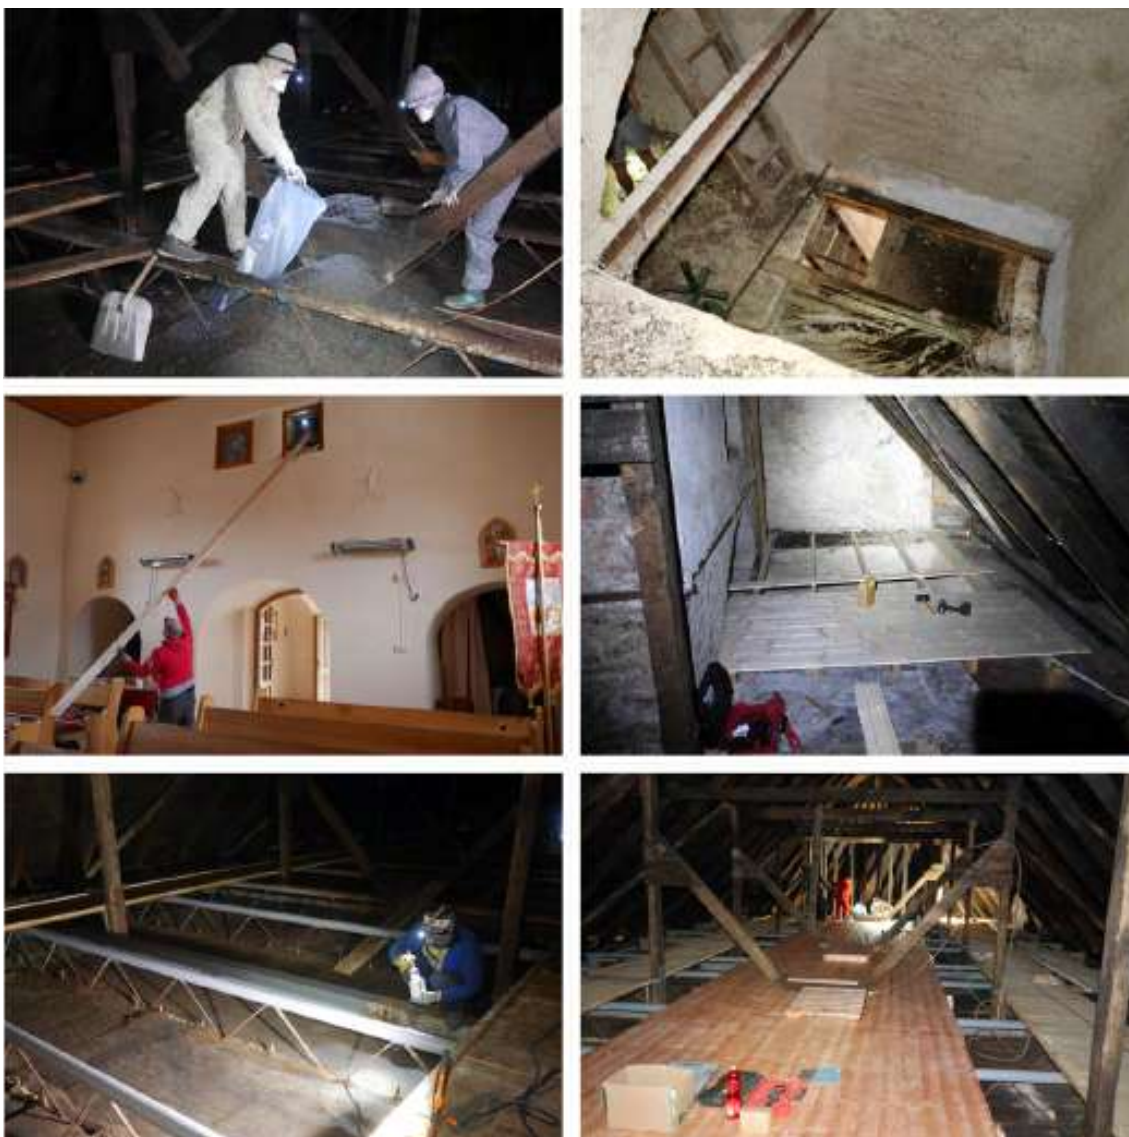
Obr. 6.23: Pôvodný stav podkrovia. Fólia v zadnej časti podkrovia slúžila pôvodne na záchyt guána. Zabraňovala však potrebnej cirkulácii vzduchu a kondenzovala a spôsobila čiastočne zvlhnutie izolácie. Bola odstránená a nahradená podlažkou. Dosky dlážkovice boli vykladané do veže cez malé okno. Hrdzavejúce konštrukcie boli očistené drôtennými kefami a ošetrené antikoróznym náterom. Nad vstup do veže bola do výšky inštalovaná podlažka zo smrekovej dlážkovice o ploche viac ako 70 m<sup>2</sup>. Jej súčasťou sú dva servisné otvory.

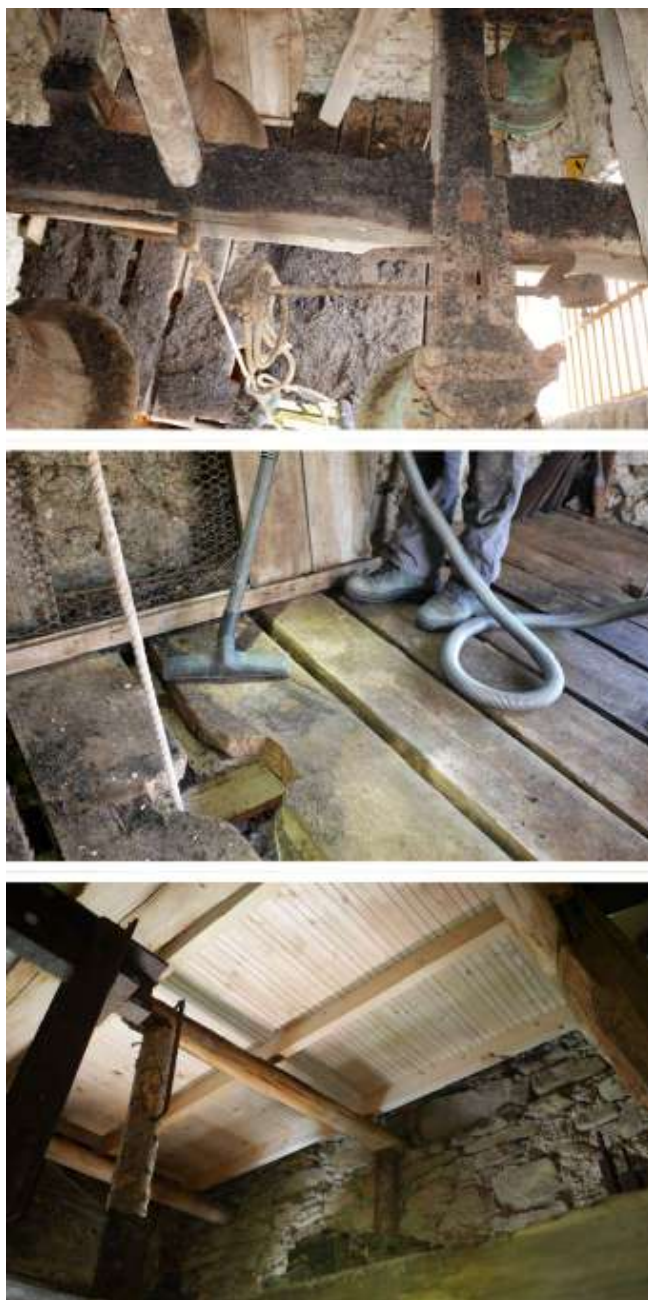
Obr. 6.24: Pôvodný stav znečistenia veže kostola od guána (↑). Dočistenie priestoru pod podlážkou a pod zvonmi priemyselným vysávačom (stred). Podlážka na záchyt guána vybudovaná nad konštrukciou zvonov (↓).

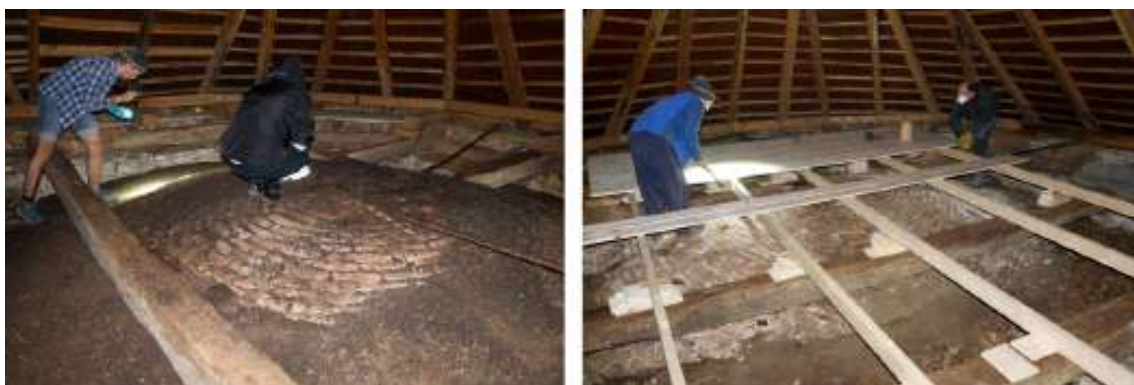
Obr. 6.26: Pôvodný stav znečistenia klenby a jej okolia od guána (←). Základy pokladania podlažky a prispôbenie jej výšky nad klenbu (→).

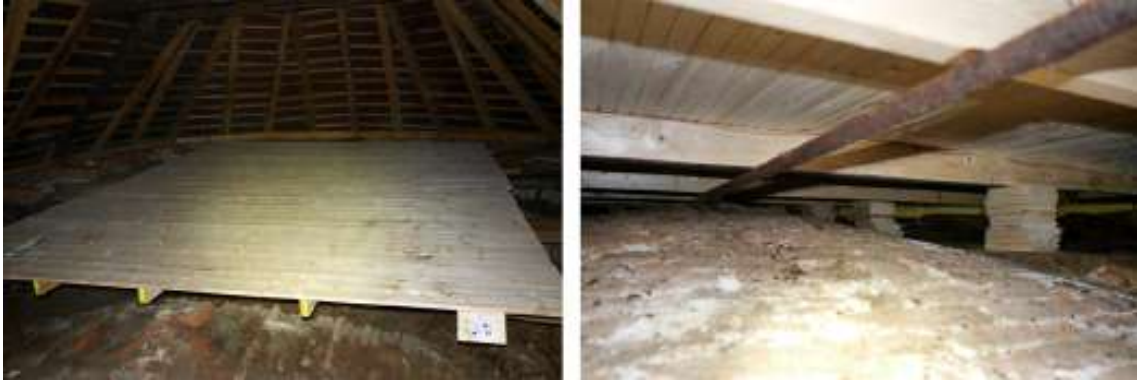
Obr. 6.27: *Finálne zostavená podlážka v zadnej časti podkrovia – miesto kde sa zhromažďuje kolónia netopierov (←). Podloženie hranolov stĺpikmi z odrezkov dosiek (→).*

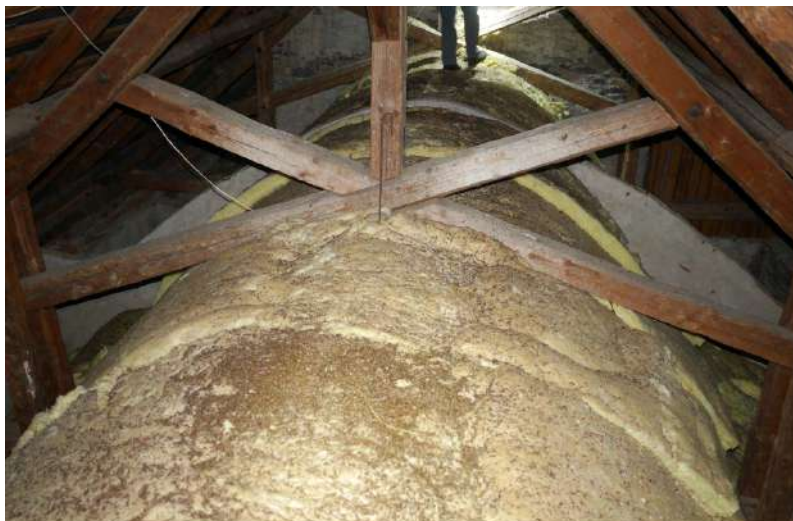
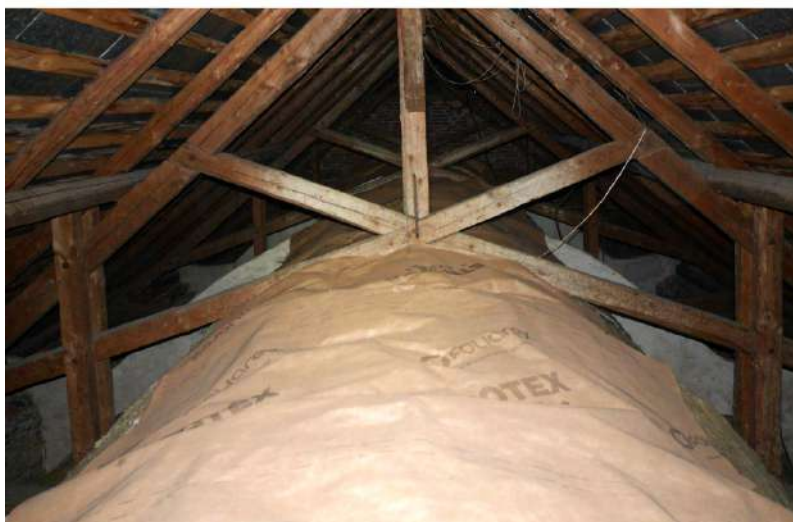
Obr. 6.29: Pôvodný stav znečistenia izolácie od guána. Čistenie tohto priestoru je prakticky nemožné (↑). Voľne položená paropriepustná fólia, ktorá oddelí padajúce guáno od izolácie a uľahčí čistenie do budúcnosti (↓).

**( PRIEKOPA; SK )** Podkrovie Gréckokatolíckeho chrámu narodenia Presvätej Bohorodičky v obci Priekopa osídľujú v letných mesiacoch menej početné kolónie dvoch druhov netopierov – ucháča sivého (*Plecotus austriacus*) a večernice pozdnej (*Eptesicus serotinus*). Znečistenie trusom nie je veľké, avšak na klenbe pozdĺž celého podkrovia je položená izolácia z minerálnej vlny – čo znemožňuje čistenie priestoru. V roku 2022 sme na izoláciu položili paropriepustnú fóliu, ktorá oddelí uje padajúce guáno od izolácie a zároveň uľahčuje čistenie. Trus na povrchu fólie efektívne preschne a dá sa ľahko pozametat' alebo povysávať.

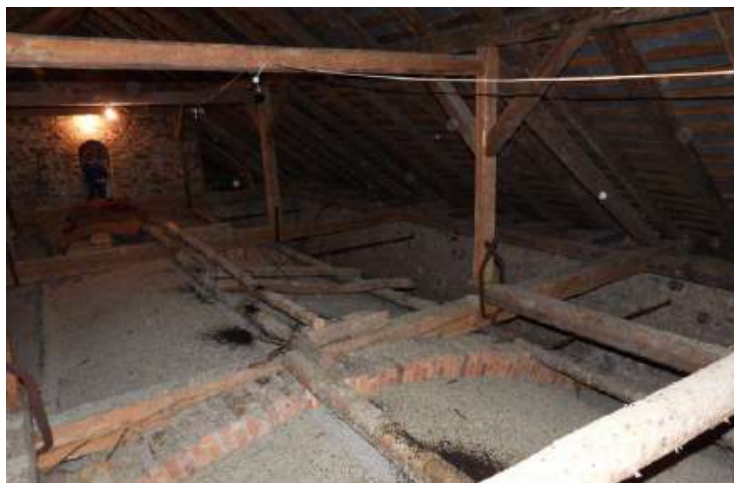
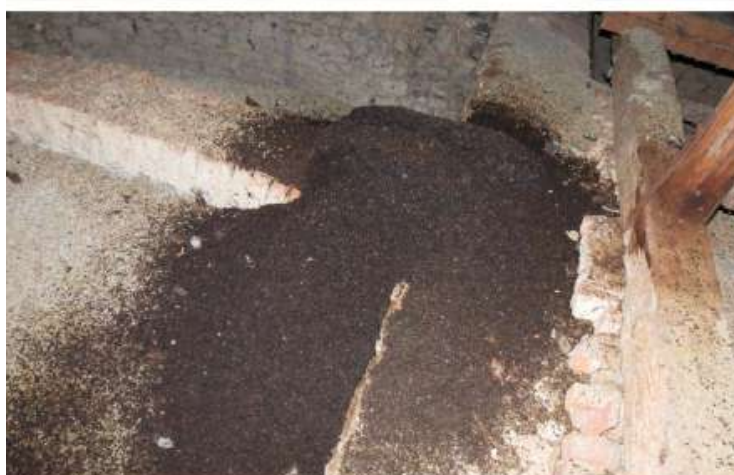
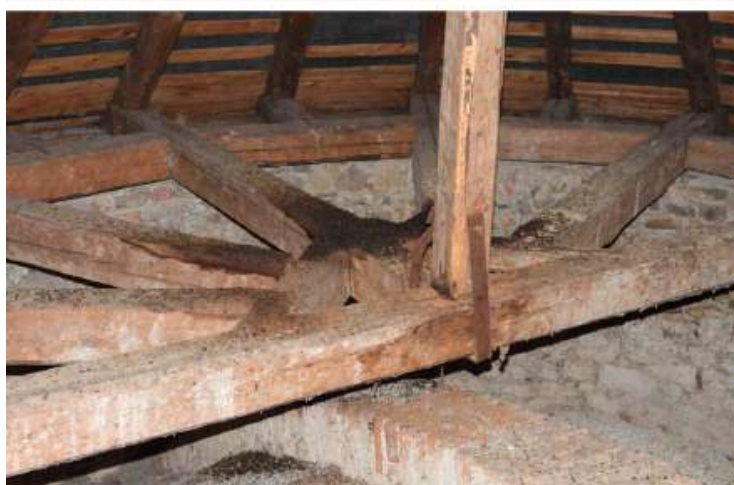
Obr. 6.30: Pôvodný stav znečistenia izolácie guánom. Čistenie tohto priestoru je prakticky nemožné.

**( KALINOV; SK )** Podkrovie Gréckokatolíckeho Chrámu Zosnutia Presvätej Bohorodičky v obci Kalinov využívajú na reprodukciu menšie kolónie dvoch druhov netopierov – netopiera obyčajného (*M. myotis*) a podkovára malého (*R. hipposideros*). Podobne ako v chráme v obci Priekopa tu nevzniká veľké znečistenie, ale čistenie priestoru je znemožnené fúkanou celulózovou izoláciou, ktorou sú pokryté klenby v celom podkroví. V roku 2022 sme stredom celého podkrovia a v jeho zadnej časti položili paropriepustnú fóliu. Oddeľuje padajúce guáno od izolácie a umožňuje tak čistenie priestoru.

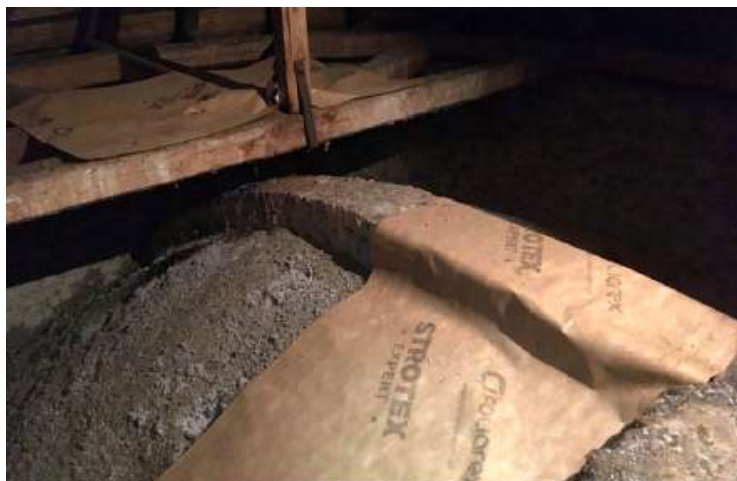
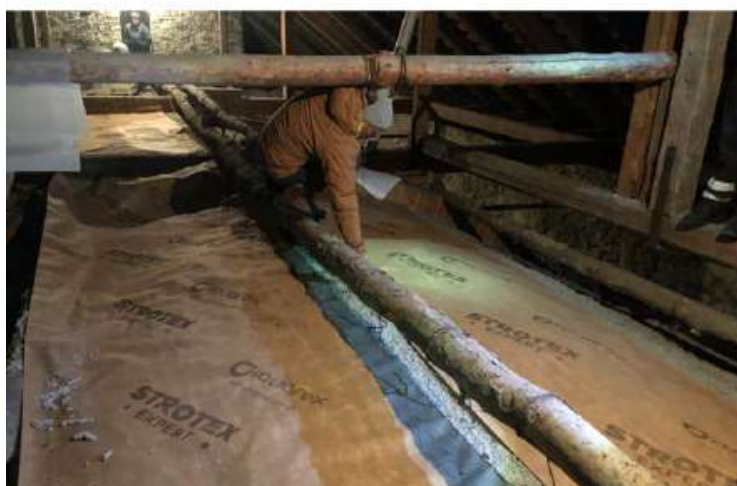
Obr. 6.31: Prekrytie fúkanej izolácie paropriepustnou fóliou – oddelí padajúce guáno a umožní čistenie.

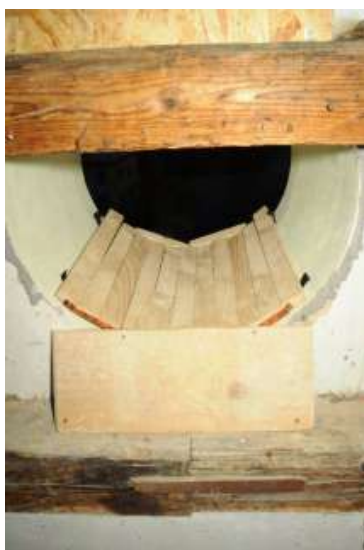
Obr. 6.32: Drevený latový rošt v kruhovom okne.

**(ČESKÝ DUB; CZ)** Zdalo by sa, že kruhové okno s priemerom 80 cm je ideálne pre vlet netopierov do podkrovia — avšak nie je tomu tak. Samice netopierov — najmä keď sú gravidné alebo lietajú aj s mláďat'om — si aj v takomto otvore sadajú a preliezajú po jeho spodnom okraji. Na tejto lokalite však pri rekonštrukcii nainštalovali do okna plechový parapet, ktorý bol klzký a netopierom znemožnil pristátie a lezenie. To následne viedlo k zániku tunajšej početnej kolónie netopiera veľkého (*M. myotis*). Preto bol cez plechový parapet dodatočne nainštalovaný drevený latový rošt. Vďaka tomuto opatreniu sa aspoň pár jedincov na lokalitu vrátilo.

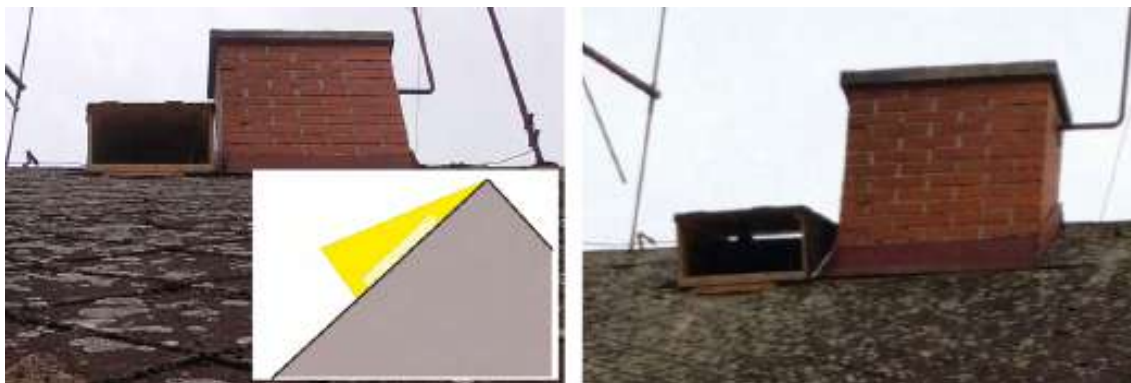
Obr. 6.34: Odklápací vikier umožňuje prístup netopierov do podkrovia.

**( VYSOKÉ VESELÍ; CZ )** Vletový otvor bol pôvodne škára nad stenou pod úľábím strechy, ale pri vetre sa odtrhlo výlezové okienko pod hrebeňom pri komíne a pomerne veľa rokov ho nikto neopravil. Netopiere si postupne na tento otvor zvykli a začali ho používať ako hlavný vletový otvor. Preto sme vyrobili špeciálny vikier, ktorý sa dá odklopiť (pre prístup kominára ku komínu), bráni zatekaniu vody pri daždi a zároveň dostatočne umožňuje dostať sa netopierom dovnútra. Vikier je tiež opatrený roštom z lát a navyše je z vonkajšej aj vnútornej strany pokrytý asfaltovým šindľom, ktorý je dostatočne drsný, aby po ňom mohli netopiere liezť.

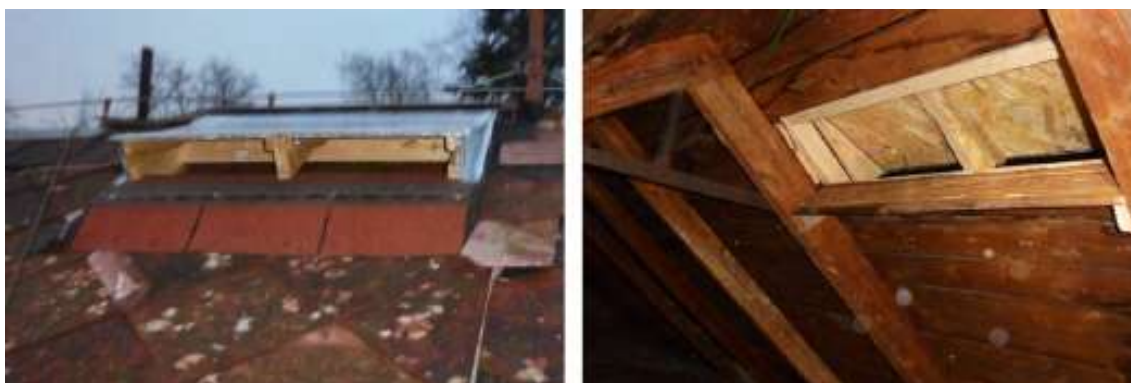
Obr. 6.35: Vikier ako náhrada za zaniknutý vletový otvor.

**( BRANDÝS NAD ORLICÍ; CZ )** Na tejto lokalite je kolónia netopiera brvitého (*Myotis emarginatus*). Ako náhrada za zaniknutý pôvodný vletový otvor vedúci cez okno rozbité pri rekonštrukcii podkrovného bytu tu bol vyrobený strešný vikier. Ten by mal umožniť lepší prístup pre netopiere. Vikier je doplnený o pás asfaltového šindľa, ktorý slúži ako plocha, na ktorej môžu netopiere pristáť a ľahko vliezť dovnútra. Aj z vnútornej strany je pripravená neohobľovaná doska ako plocha na dosadenie pri preliezaní vikiera. Vikier je vyvýšený, a to tak, aby potom čo sa pri oprave strechy zmení krytina na plechové tvarované pásy, bol vikier aj naďalej pre netopiere plne funkčný.

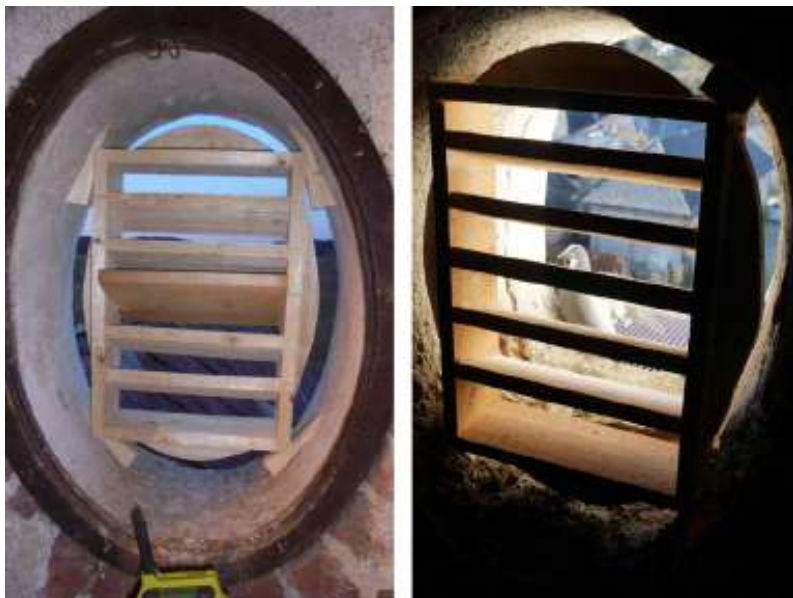
Obr. 6.36: Vložka so žalúziami z nehol'ovaných dosiek. Rovnaké riešenie, ktoré efektívne zamedzilo vletu holubov, bolo realizované v podkroví kostola v obci Rožňavské Bystré (SK; →).

**( LOBENDAVA; CZ )** Podlážku v tomto kostole sme spomínali v predchádzajúcej kapitole. Riešil sa tu aj problém s vletovým otvorom — oválne okno vo veži kostola cez ktoré sa tu dostávali holuby. Do okna sme vyrobili vložku so žalúziami z nehol'ovaných dosiek. Prostredná žalúzia je dokonca predĺžená dovnútra ako dosadacia plocha pre netopiere. Vložka je ukotvená len pomocou klinov a má po obvode asi 3 cm širokú škáru, ktorá umožňuje netopierom vliezť do veže aj po stene.

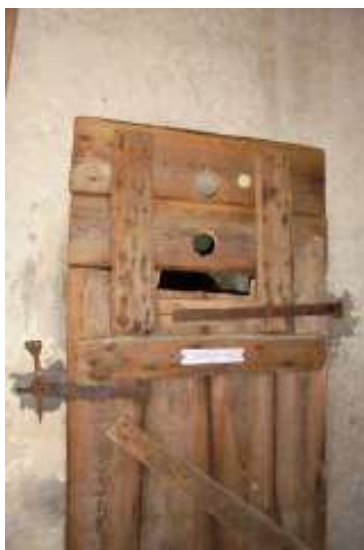
**( BĚLÁ POD BEZDĚZEM; CZ )** Vletový otvor nemusí byť len samotný prístup zvonku do podkrovia. V tomto prípade sa netopiere do kostola dostávajú cez žalúziové okná vo veži a do podkrovia potom preliezajú pozdĺž dverí. Tieto dvere sú spojnicou priestoru vo veži s podkrovím. Pre ľahší prístup sme netopierom do týchto dverí vytvorili dva kruhové a jeden obdĺžnikový otvor. Aj toto opatrenie bolo úspešné.

Obr. 6.37: Vletové otvory umiestnené do dverí.

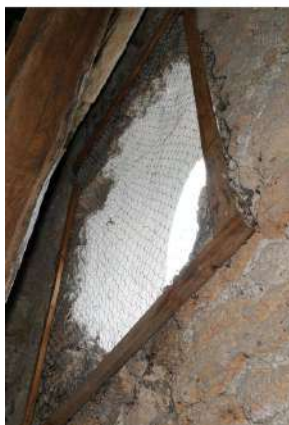
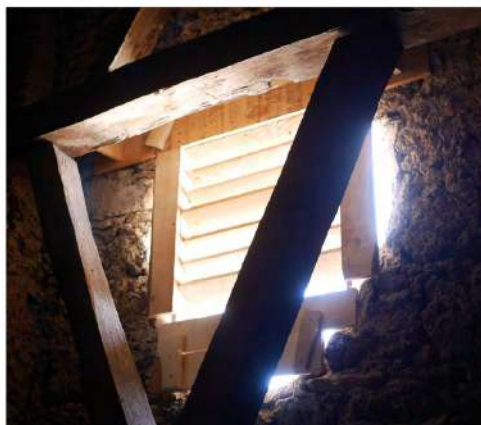
( **SILICKÁ JABLONICA; SK** ) Podkrovie reformovaného kostola bolo významným úkrytom zmiešanej materskej kolónie o veľkosti približne 300 jedincov s mláďatami, ktorú tvorili druhy netopier brvitý (*Myotis emarginatus*), podkovár južný (*Rhinolophus euryale*) a podkovár veľký (*Rhinolophus ferrumequinum*). Občasne sa tu vyskytovala večernica pozdná (*Eptesicus serotinus*). Koncom 90-tych rokov začalo dochádzať k prieniku holubov do podkrovia cez oválne okná na štítových stenách. Farnosť sa rozhodla priestor chrániť pred znečistením od holubov a zamedzila ich vlet inštaláciou pletiva. Toto nevhodné opatrenie však malo výrazný negatívny dopad na kolóniu netopierov, pretože jej znemožnil prístup. Pletivo (používané na chov králikov) dokonca pôsobilo ako pasca, niektoré jedince sa zachytili a následne zakliesnené do pletiva uhynuli. Kolónia sa rozpadla, resp. bola nútená vyhľadať nový úkryt. Časť jedincov osídlila malý priestor vo veži, kde sa veľmi ťažko zabezpečuje pravidelné čistenie. Koncom zimy 2022 sme pletivá nahradili vhodnými vletovými otvormi — široké žalúzie z drevených neholbovaných dosiek, ktoré umožnia návrat kolónie do úkrytu a budú zároveň chrániť podkrovie pred holubmi.

Obr. 6.38: Kostol v Silickej Jablonici (↑). Pletivo pôsobilo ako pasca pre netopiere a spôsobilo ich úhyny (←). Široké žalúzie z drevených neholbovaných dosiek (→).
