# **Opatrenia pre ochranu netopierov v podkroviach**

**Praktická príručka**

*Táto praktická príručka je čiastočne rozšírený a rozšírený kompilát textov, fotografií a schém uvedených v publikácii “**Opatření pro ochranu netopírů v budovách**” — metodické listy k programu Netopýr zostavená **Danielom Horáčkom** v roku 2021 [ZO ČSOP 36/02 pri správe CHKO Jizerské hory].*

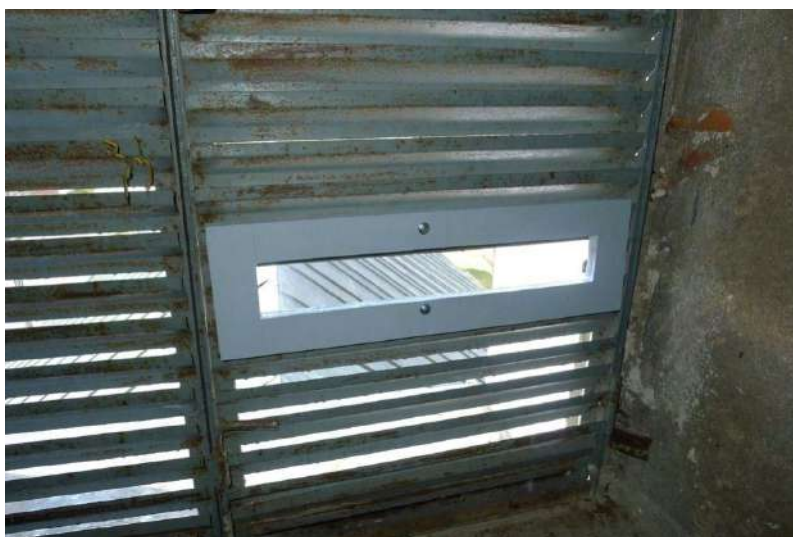
**( OČOVÁ; SK )** Vo veži evanjelického kostola v obci Očová sídli kolónia netopiera veľkého (*Myotis myotis*) v počte približne 1000 samíc s mláďatami. Jedince vletujú štrbinou medzi mierne otvorené krídlo kovovej žalúzie na jednom z okien na veži. V roku 2020 sme sa rozhodli vytvoriť viac vletových otvorov na 3 oknách odpílením jednej až dvoch lamiel žalúzie a upevnením dreveného rámmiku so štrbinou, ktorou budú môcť jedince preliezať. Netopiere si v priebehu nasledujúcich mesiacov na nové vletové otvory zvyknú a v prípade, že by v budúcnosti vznikla potreba úplného privretia žalúzií na oknách, majú netopiere k dispozícii tieto alternatívne vletové otvory.

Obr. 6.39: Vletový otvor v kovových žalúziách.

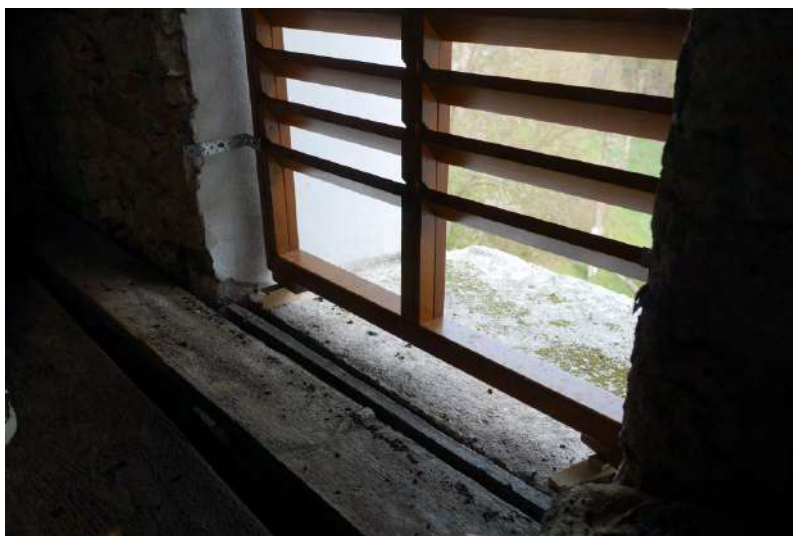
**( ĽUBOVEC; SK )** V lokalite, kde nie sú problémy s výskytom holubov, si môžeme dovoliť aj väčší vletový otvor. Podkrovie aj vežu gréckokatolíckeho kostola Narodenia Panny Márie v obci Ľubovec obýva viac druhov netopierov – materská kolónia netopiera veľkého (*M. myotis*), netopiera brvitého (*M. emarginatus*) a podkovára malého (*R. hipposideros*). Zvolili sme vytvorenie priestranného vletového otvoru v nových okenných žalúziách.

Obr. 6.40: Vletový otvor v nových okenných žalúziách (dopredu naplánovaný).

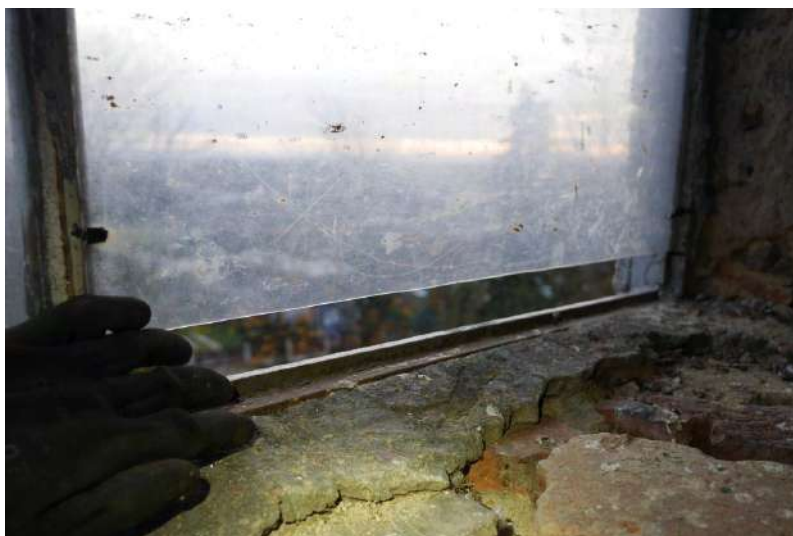
**( TRHOVIŠTE; SK )** Netopierom veľkým stačí na preliezanie štrbina, ideálne ak je situovaná v spoji s kamenným múrom alebo omietnutou okennou špaletou, kde je povrch drsný. Aj kúskom plexiskla je možné zmenšiť vletový otvor, kde je problém s výskytom holubov a kde sa vyžaduje zachovanie pôvodných svetelných podmienok vo veži.

Obr. 6.42: Vletový otvor zmenšený plexisklom.

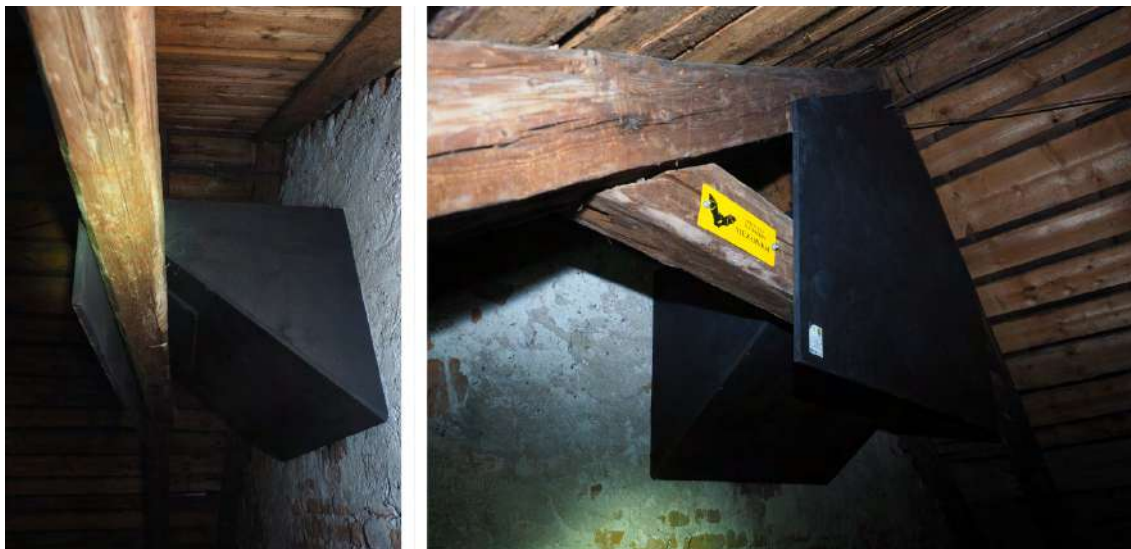
Obr. 6.43: Kryt skonštruovaný z drevených dosiek s tmavým náterom v podkrovní Cisterciánskeho opátstva vrátane tieniacej clony do interiéru úkrytu.

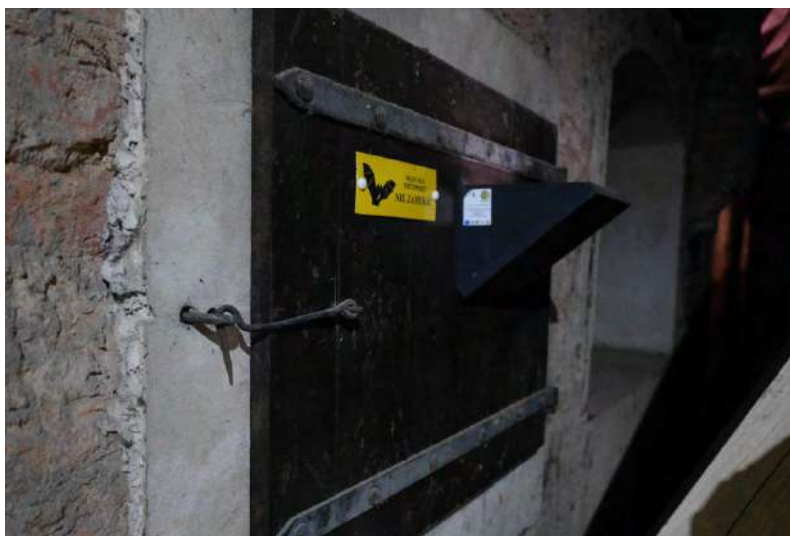
Obr. 6.44: Tieniaca clona na vletovom otvore pre netopiere. Takto pozmenený vletový otvor zároveň chráni úkryt netopierov pred vnikom predátorov (kuny, sovy) a zabraňuje vletu holubov do podkrovia.

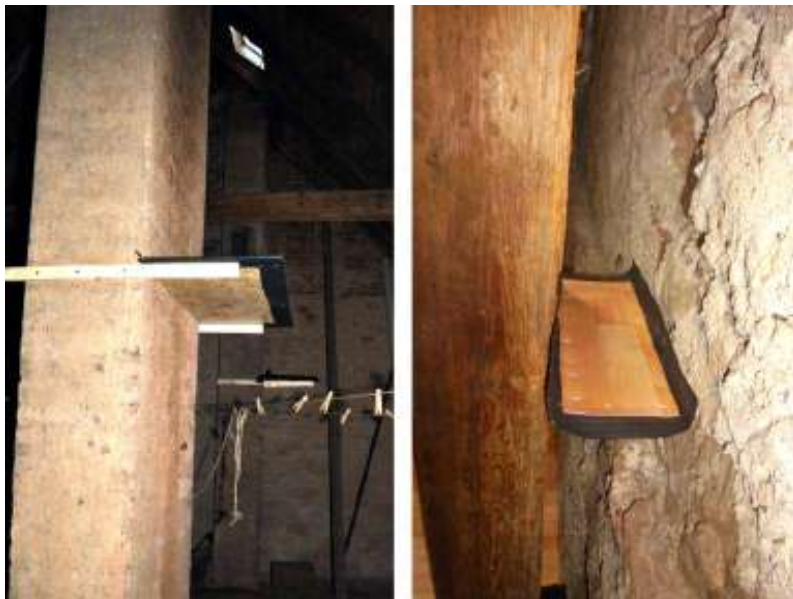
Obr. 6.45: Netopiere sa v horúcich dňoch radi chladia na stenách a na stenách komínov. Na zníženie množstva guána na podlahe sa dá na komín pripevniť OSB doska pomocou lát a hmoždiniek (Vysoké Veselí; CZ; ←). Ak je stojka príliš blízko pri stene a je problém za ňou upratovať, môžeme si v mieste, kde sa medzera rozširuje, pomôcť prídavnou doskou (Horná Police; CZ; →).

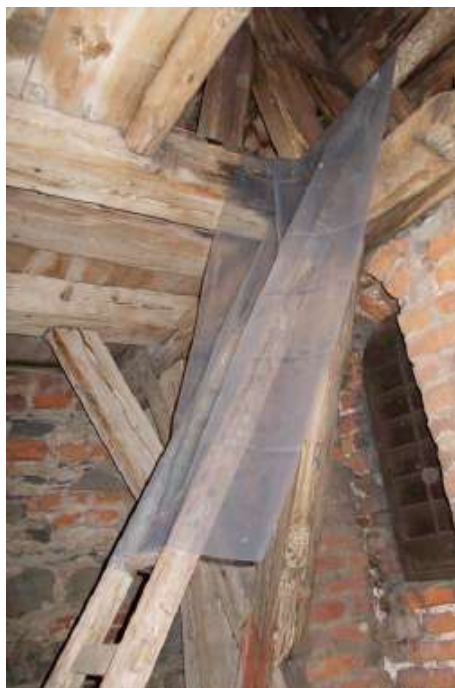
Obr. 6.46: Tento pruh igelitu nie je inštalovaný kvôli zachytávaniu guána — má iný účel. Na lokalite bol problém s kunami, ktoré zabíjajú netopiere. K netopierom sa však kuny mohli dostať len po rebríku. Klzký 1,5 metra dlhý igelit je pre akúkoľvek kunu neprekonateľná prekážka (Frýdlant; CZ).

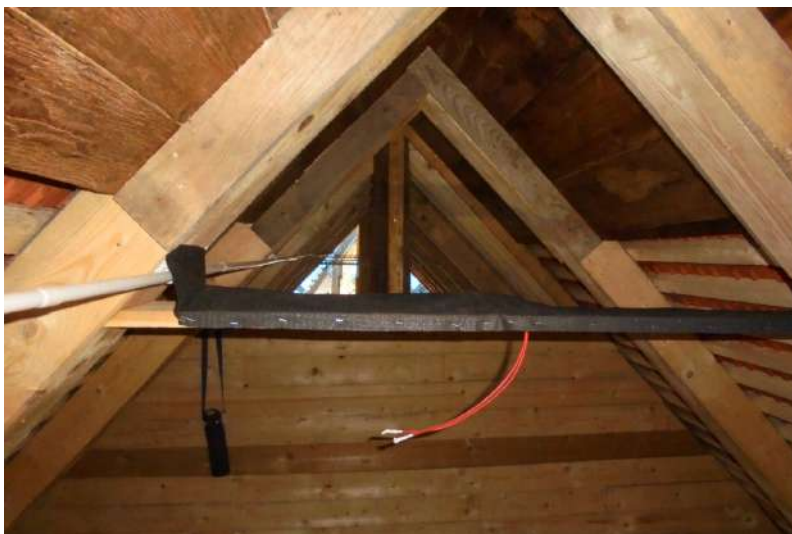
Obr. 6.47: Elektroinštalácia, protipožiarne čidlá — pokiaľ sú inštalované pod netopiermi, tak sa veľmi zle upratujú. Je preto vhodné prekryť ich DTB fóliou (Horná Police; CZ).

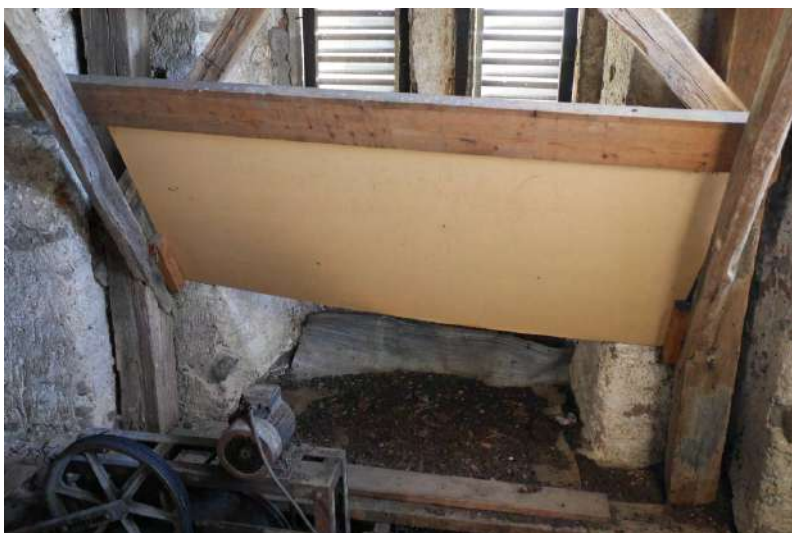
Obr. 6.48: Pri menších kolóniách alebo v malých priestoroch veží postačí odkloniť dopad trusu. V tomto prípade padá guáno netopierov veľkých z otvoru na klenbe vo veži kostola na podlahu, kde sa nachádza mechanizmus zvonov. Doska slúži na odklonenie dopadu trusu mimo tieto konštrukcie – takto sústredený trus je možné aj ľahšie odstrániť (Vyšná Kamenica; SK).

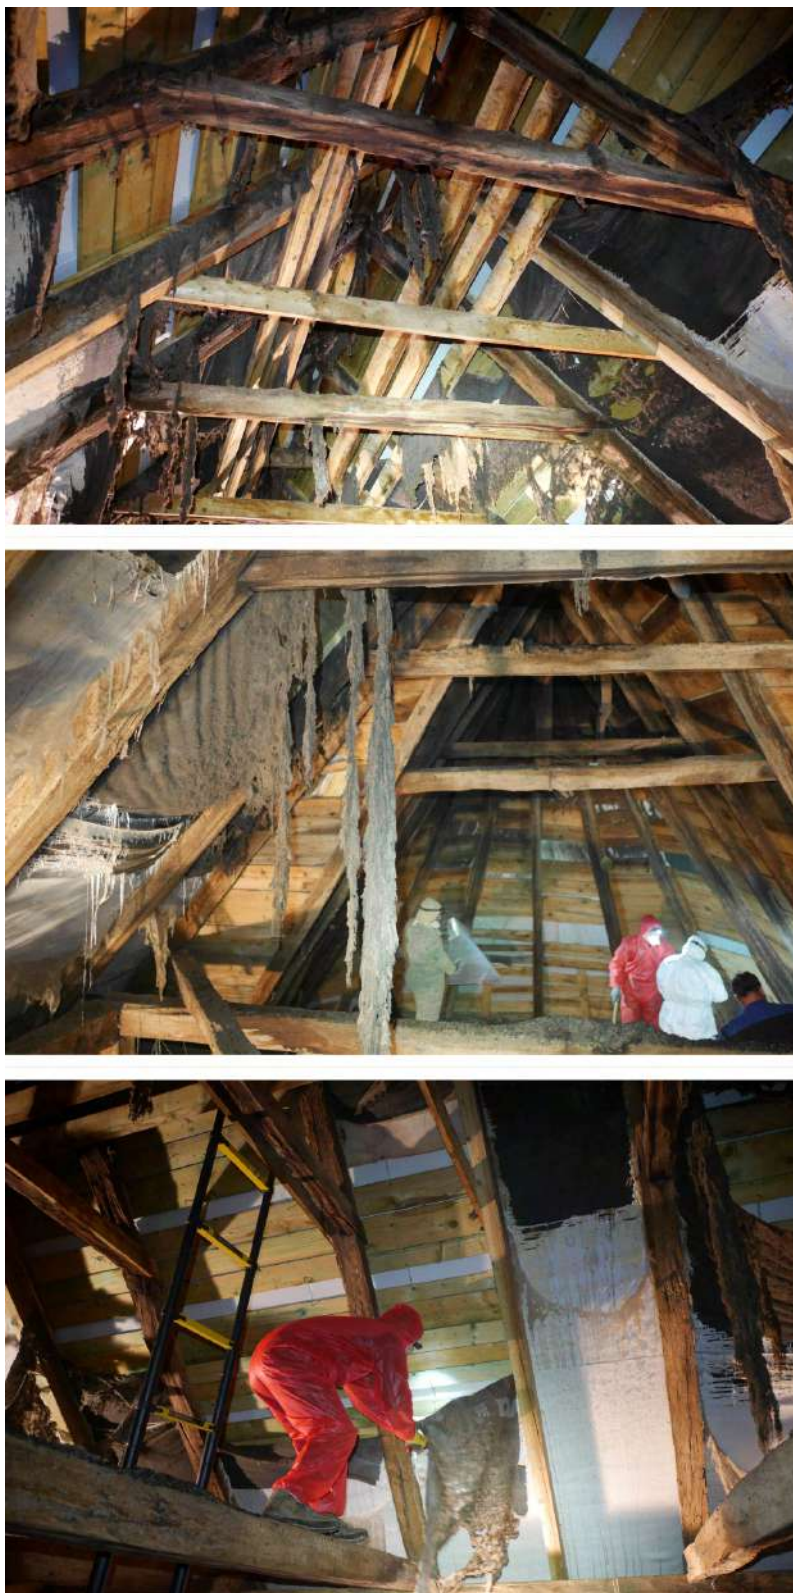
Obr. 6.49: Veľké kolónie netopiera veľkého majú výrazne negatívny vplyv na podkrovia, kde sú pod strešnou krytinou natiiahnuté paropriepustné fólie. Tie zároveň predstavujú veľké riziko pre netopiere – pazúrkami ich neúmyselne trhajú, a do takto poškodených zdrapov sa zachytávajú. Najmä pri mláďatách sa často stáva, že sa úplne zamotajú a uhynú. Toto je príklad silného poškodenia fólií v podkroví kostola kolóniou netopiera veľkého, o veľkosti 2500 samíc s mláďatami. Poškodené fólie bolo nutné odstrániť (Sačurov; SK).

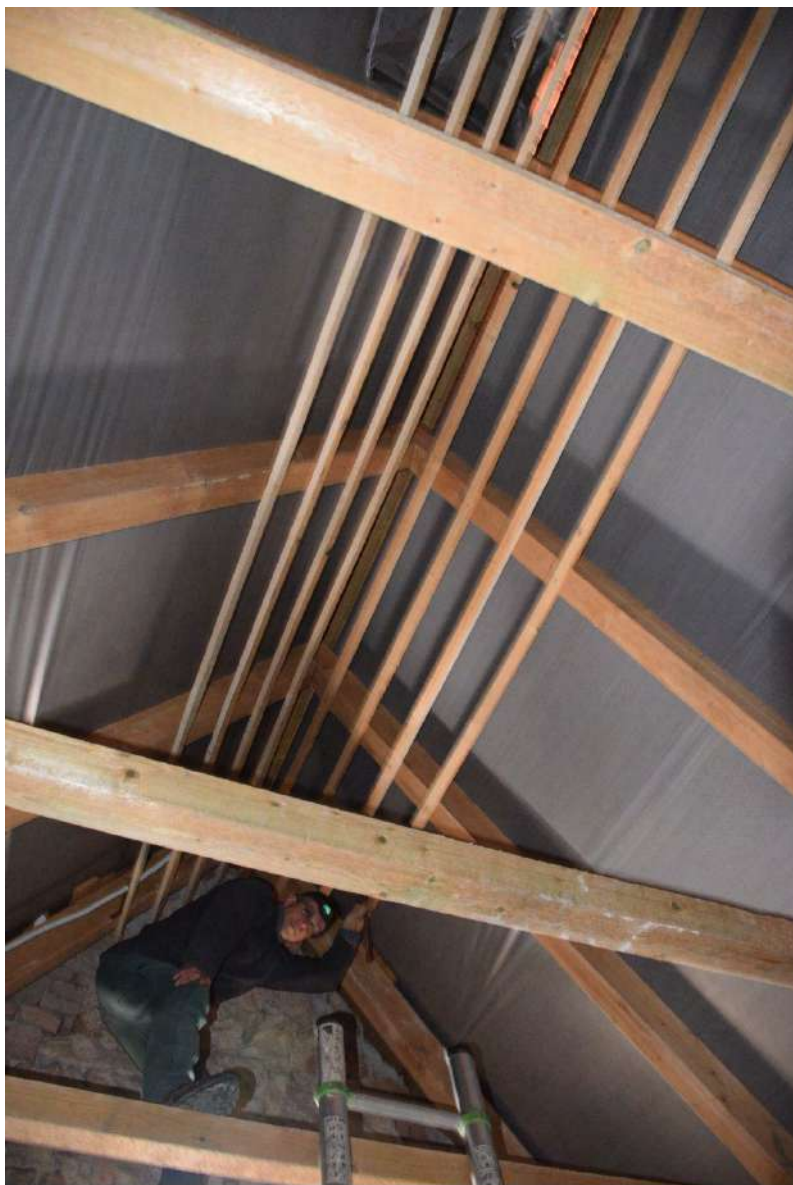
Obr. 6.50: Výber stanovišť a pre netopiere v podkroví je možné usmerniť aj dodatočným vybudovaním prvkov na uchytenie a zavesenie jedincov. V tomto prípade išlo o montáž latovania zo spodnej strany krokiev, aby netopiere nepoškodzovali paropriepustné fólie. Toto opatrenie môže byť efektívne a účinné napríklad pri kolóniách podkovárov.

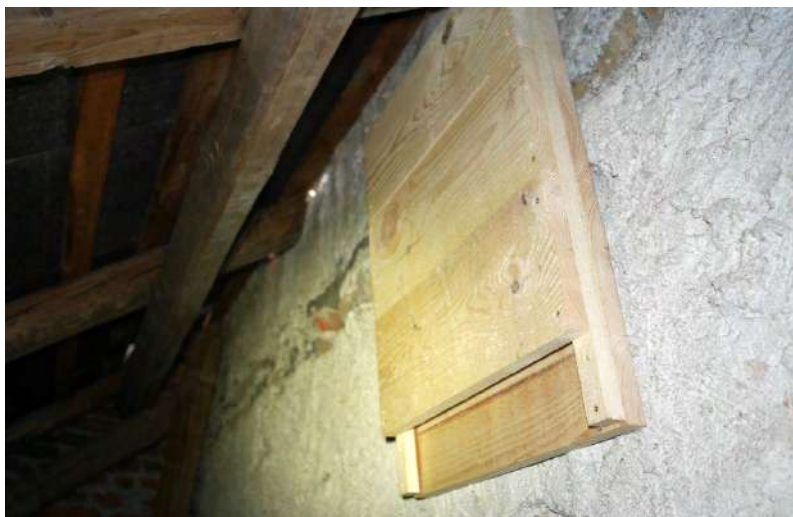
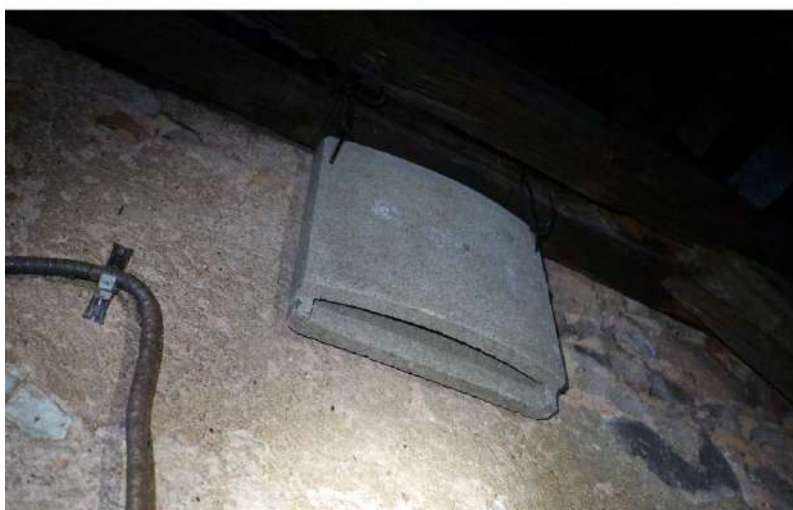
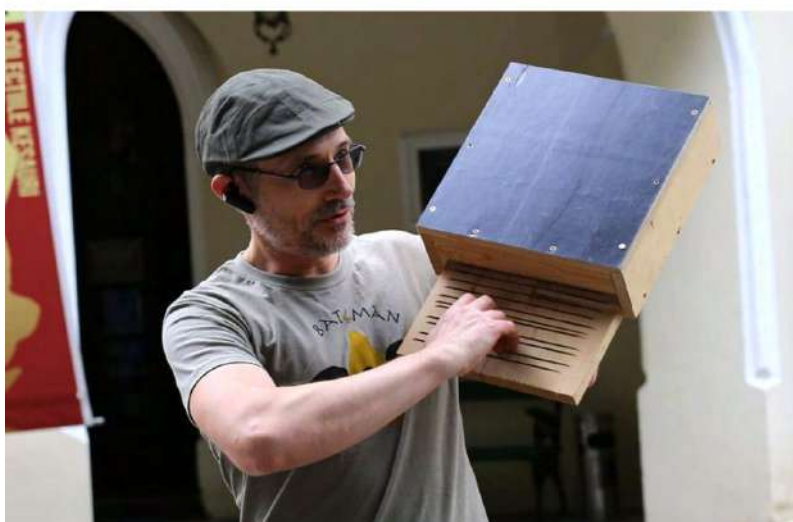
Obr. 6.51: Zlepšenie úkrytu pre netopiere môže spočívať aj vo vyvesení búdok do podkrovia. Drevobetónové búdky alebo búdky vyrobené z neohl'ovaných dosiek poskytnú stabilný úkryt pre štrbinové druhy netopierov, v ktorom sa budú jedince cítiť v bezpečí pred predátormi.

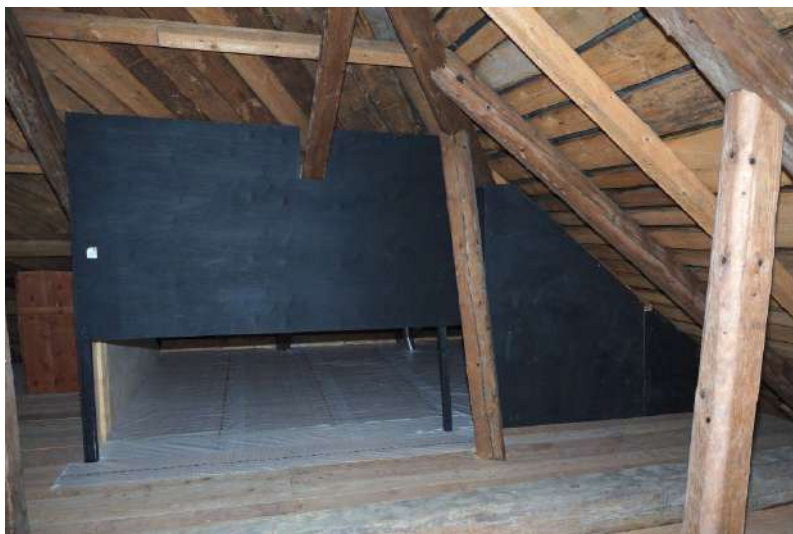
Obr. 6.52: Jeden typ mikroprístrešku v podkroví opátstva v podobe malého vstavaného priestoru vo veľkom podkroví, podlaha je chránená pred guánom paropriepustnou fóliou (Szczyrzyc; PL).

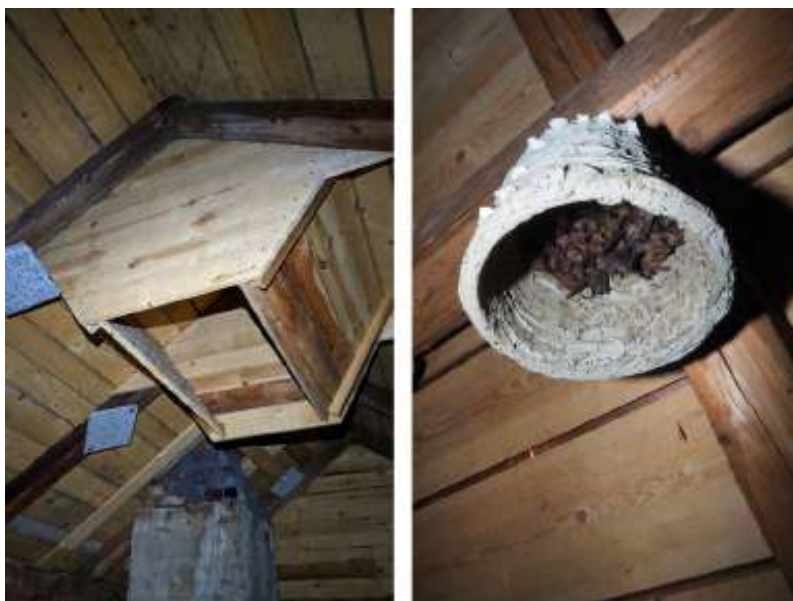
Obr. 6.53: Ďalší typ mikroprístrešku inštalovaný v bývalej základnej škole v podobe vybudovaného priestoru v štíte strechy zabezpečuje stabilnú mikroklímu a tmu vo veľkom a presvetlenom podkrovnom priestore (←; Wojkova; PL). Mikroprístrešok "luster" v podkroví kostola vyrobený z keramického hrnca, ktorý obľubuje najmä netopier brvitý (→; Jaworzna; PL).

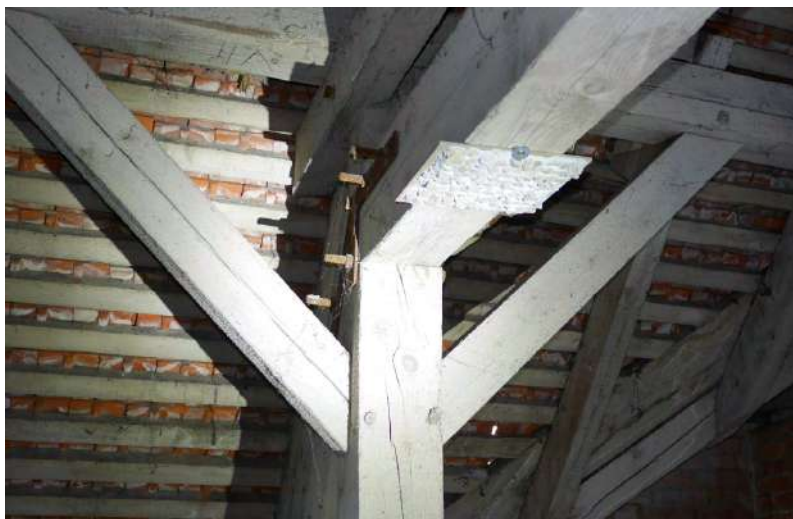
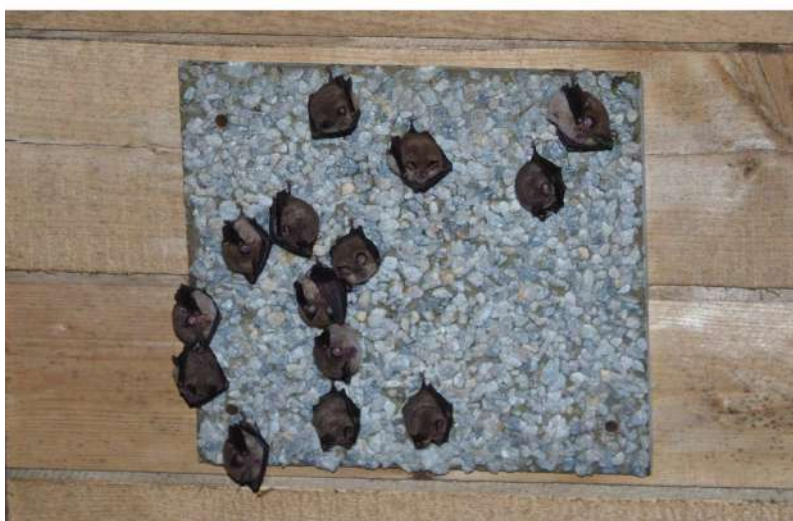
Obr. 6.54: Mikrostanovište - kamenná škridla umiestnená v budove továrne na mramor, špeciálne určená pre podkovára malého, ktorý z nich má veľký úžitok. Je vhodná na inštaláciu horizontálne alebo na vnútorné strany striech – alebo do iných mikrostanovišť (Szczyrzyc; PL).
