Opatrenia pre ochranu netopierov v podkroviach

Praktická príručka

VYDALA SPOLOČNOSŤ PRE OCHRANU NETOPIEROV NA SLOVENSKU © 2022

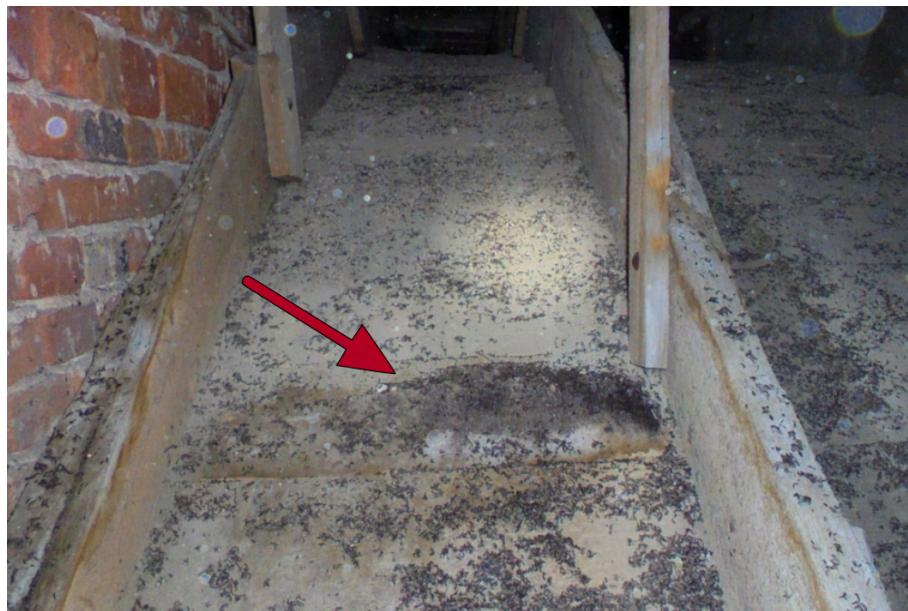
Obr. 1.1: Zle presychajúca vrstva trusu na drevenej klenbe kostola. Kostolná drevaná klenba sa nachádza pod podlahou podkrovia. V tomto kostole sa nachádza početná kolónia podkovára malého o veľkosti približne 200 samíc. Akékol' vek opatrenia sú v takomto priestore zložité, pretože po drevenej klenbe nie je možné chodiť. Jediné, čo človeka bezpečne unesie, je murovaná rímsa po okraji múru a drevéne rebrá z fošní.

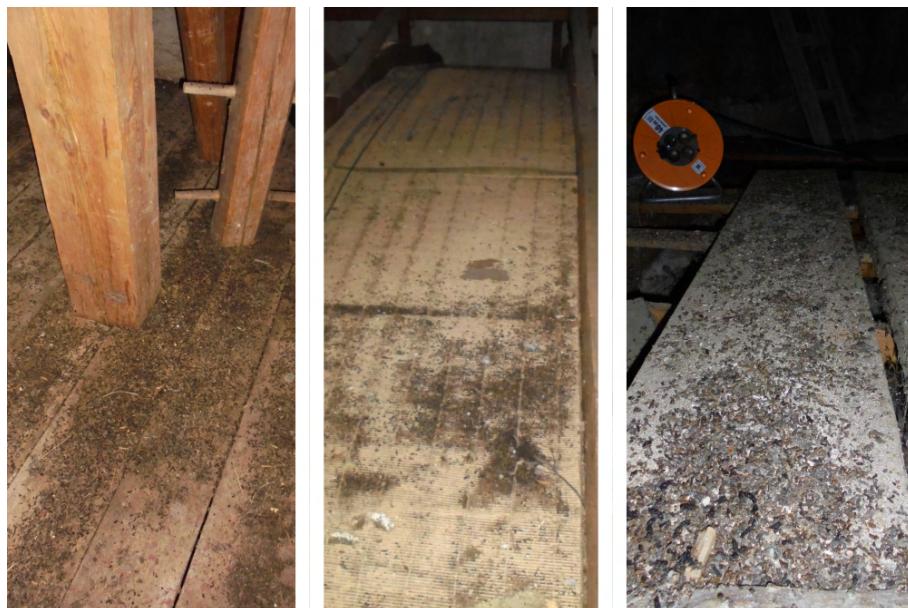
Obr. 1.2: Tri rôzne podkrovia s výskytom ucháča svetlého. Vo všetkých prípadoch sa jedná o nahromadený trus za obdobie 5–10 rokov. Vpravo sú dobre viditeľné čerstvé výkaly — lesklé tmavočierne, zatiaľ čo starší trus z predchádzajúcich rokov je šedý.

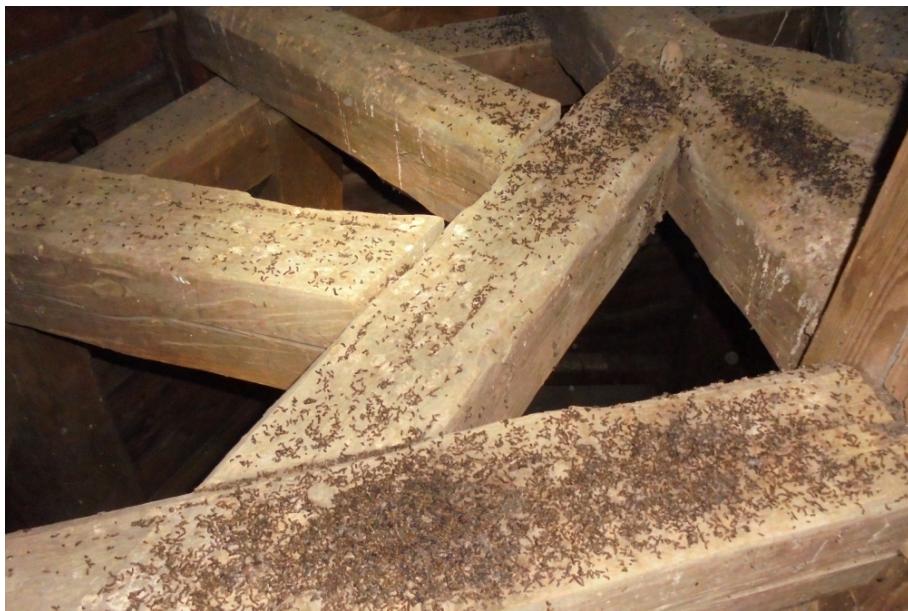
Obr. 1.3: Kolónia podkovára malého o veľkosti približne 80 samíc v neveľkom podkroví veže kostola môže vzhľadom na malý priestor vyprodukovať' relatívne hrubé vrstvy guána. Na tomto obrázku je znázornené množstvo vytvorené počas jedinej sezóny. V takýchto prípadoch — ak to priestor umožňuje — odporúčame bud' inštalovať podlážku, alebo aspoň upratovať každoročne (a vtedy nie je nutné chrániť trámy).

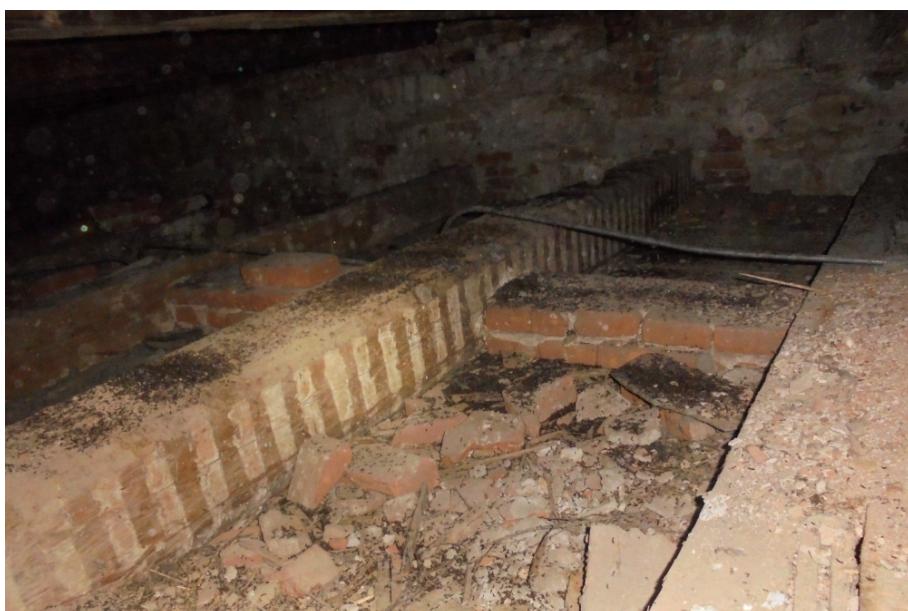
Obr. 1.4: Najnáročnejšie býva prvé upratovanie — to bez výnimky. Je potrebné sa vysporiadat' nielen s rôznym druhom neporiadku (napr. stavebná sut'), ale mat' aj trpezlivosť s veľkým množstvom prachu, ktorý zanáša filtre vysávačov, ktoré sa musia priebežne čistiť'. Pokial' je situácia podobná ako na tejto fotografii, odporúčame po odstránení starého trusu prekryť povrch krycou plachtou.

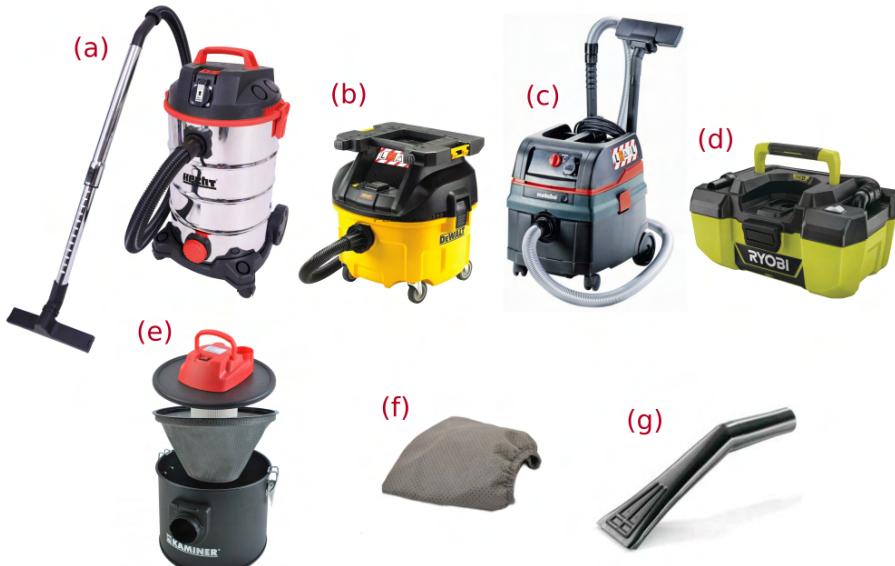
Obr. 1.5: Rôzne typy vysávačov a ich príslušenstvo. Priemyselné modely so zásuvkou (a–c) sú veľmi užitočné pre pripojenie dodatočného svietidla. Akumulátorový vysávač (d) je vhodný pre miesta bez zavedenej elektriny. Látkové vrecúško-pančuška na lamelový papierový filter pri motore sa dá kúpiť aj ako náhradný diel (e,f). Hubica KÄRCHER so šírkou 90 mm (g). Väčšina vysávačov umožnuje magnetický oklep filtrov a prach ukladá do plastovej nádoby, ktorej obsah je možné ľahko priebežne vyprázdnovať’.

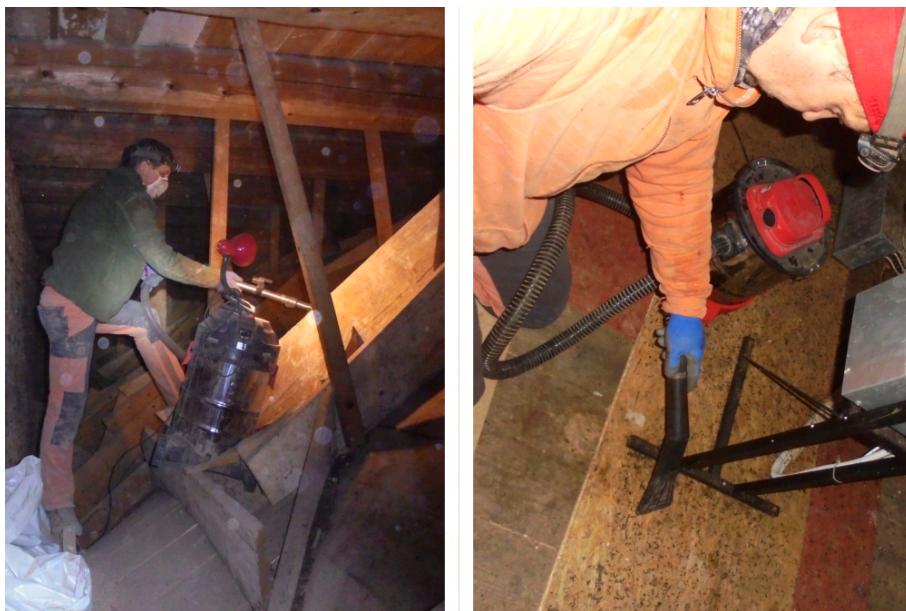
Obr. 1.6: Ukážky upratovania guána po netopieroch. Vysávanie trusu ucháča svetlého pomocou malého krbového vysávača (←). Vysávanie trusu podkovára malého pomocou vysávača Hecht z drevenej klenby kostola (→). Môžete si všimnúť použitie štipcovej lampičky pripojenej o rukoväť vysávača a napájanej zo zásuvky na vysávači.

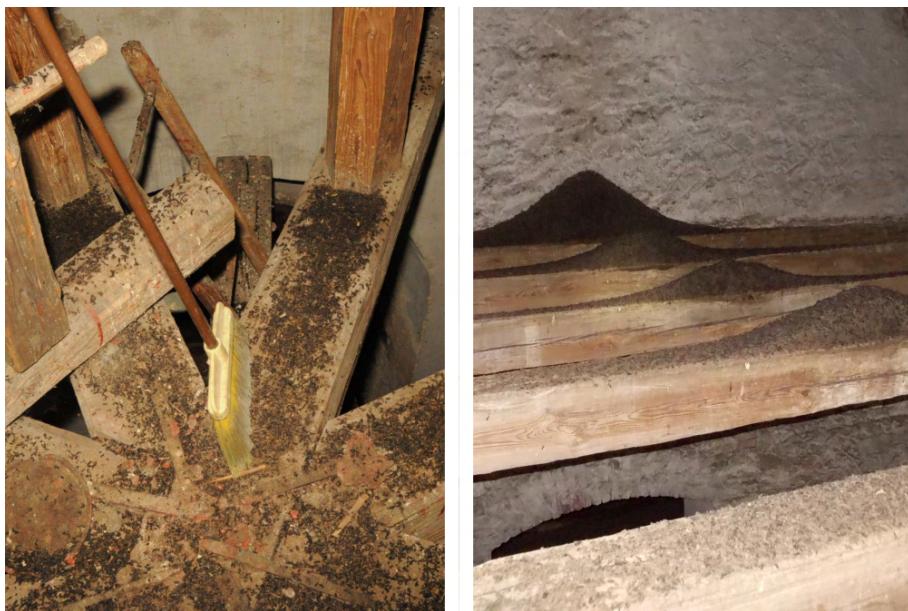
Obr. 2.2: Netopierie guáno v tenších vrstvách dobre presychá, hrubšie vrstvy však zadržujú vlhkosť. V prípade, že je takáto kopa na niektornej drevenej konštrukcii, tak predstavuje značný problém. V niektorých prípadoch postačí pravidelné ometanie (←), v iných je potrebné po odprataní guána trámy zakryť ochranou (→).

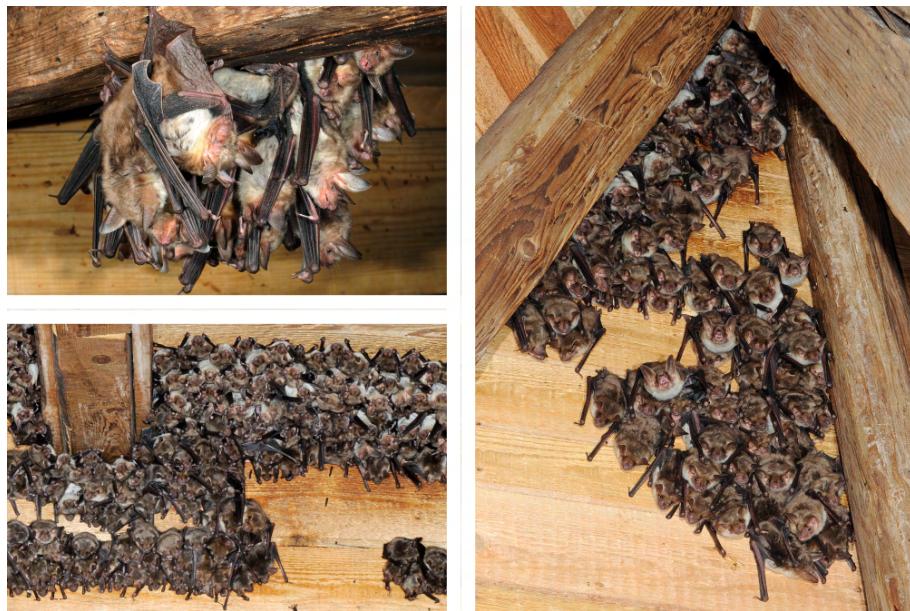
Obr. 2.3: Špecifické stanovište, ktoré netopiere v podkroviach radi využívajú je bud' pod hrebeňom (\leftarrow), alebo v úžľabí trámov (\rightarrow). S netopiermi v úžľabí trámov sa stretávame prevažne vo vežiach kostolov.

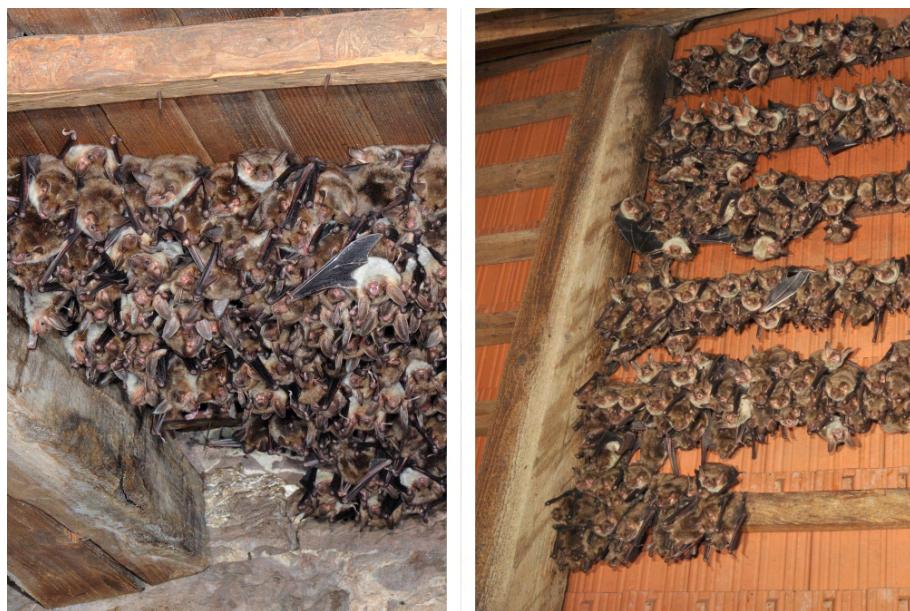
Obr. 2.4: U množstva kostolov prisadá plášť strechy k boku steny — pre netopiere je to veľmi obľúbené stanovište (\leftarrow). Početnejšie kolónie často nachádzame zavesené v radoch aj na väčšej ploche zospodu na plášti strechy (\rightarrow).

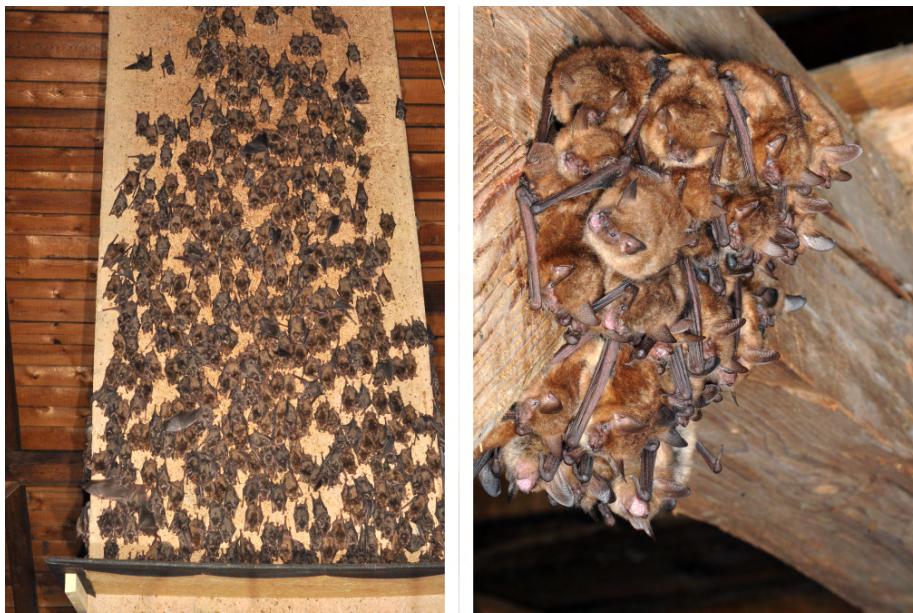
Obr. 2.5: V lete sa v podkroviach najmenej prehrievajú murované časti. Tam sa za horúcich dní netopiere ochladzujú. Je tomu tak aj u tejto skupinky samíc netopiera veľkého s mláďatami zavesenými na komíne (←). Volné zavesenie netopierov na tránoch je asi najmenej časté, avšak pre netopiera brvitého (→) je veľmi charakteristické.

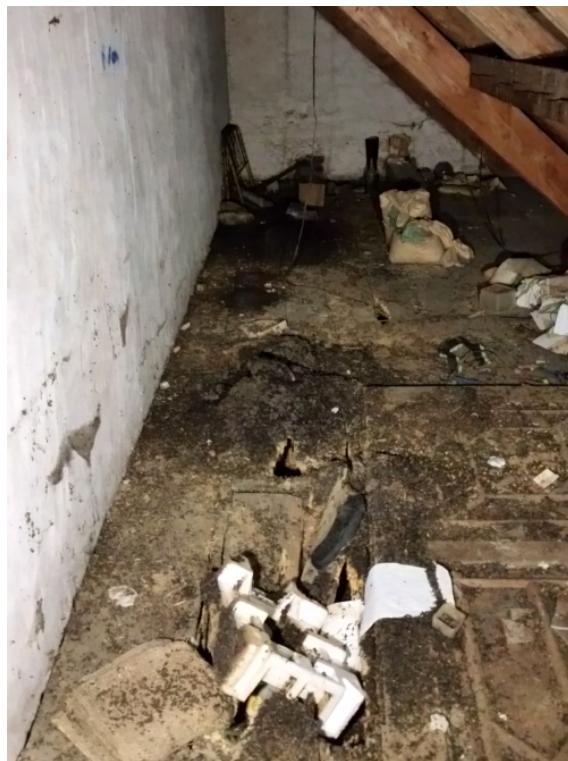
Obr. 3.1: *Ukážka ako môže vyzerat' prvé upratovanie — v guáne je často množstvo haraburdia.*

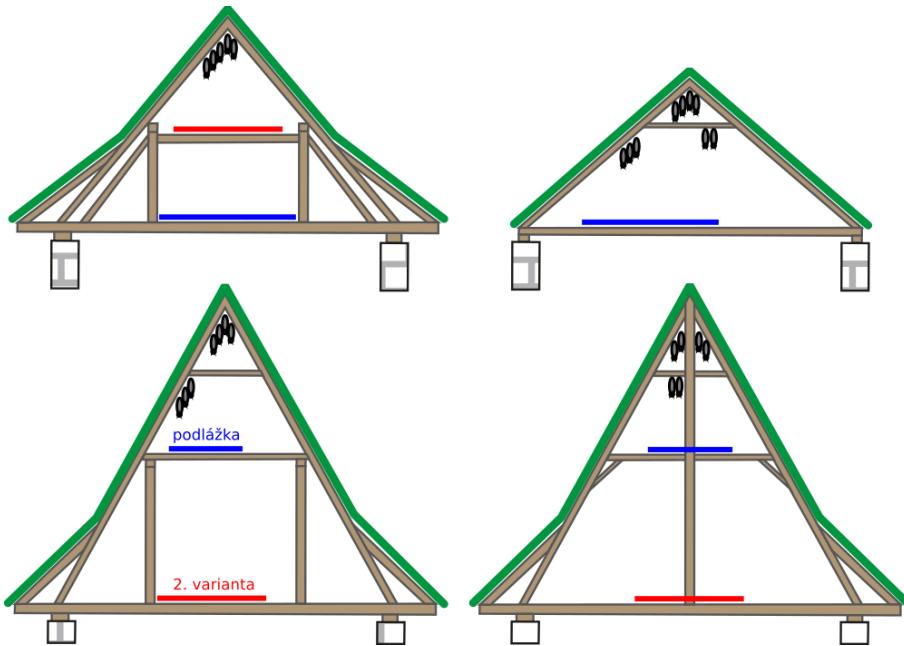
Obr. 3.3: Niekolko modelových príkladov ako umiestniť podlázku v rôznych typoch krovu.

Podlážka môže byť umiestnená v podkroví symetricky v smere jej osi pod hrebeňom, alebo asymetricky, keď je od osi podkrovia posunutá smerom pod stanovište netopierov. Pokial' je nad podlážkou nechránený hambálok či vzpera, je nutné počítať aj s ochranou týchto trámov pred negatívnym pôsobením guána.

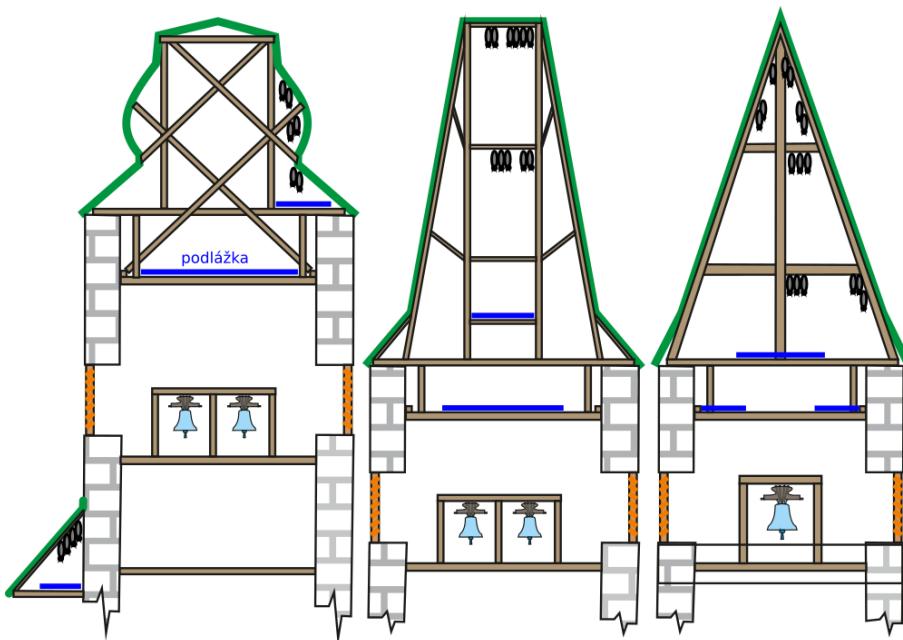
Obr. 3.4: Niekol'ko modelových príkladov ako umiestniť podlázku v rôznych typoch konštrukcií krovu vo veži.

Pomerne častým a obľúbeným stanovišťom netopierov sú časti podkrovia priliehajúce k boku veže. Umiestnenie podlázky tu nie je náročné — s jedinou výnimkou — a tou je situácia, kedy pod stanovišťom netopierov vyúsťuje na podkrovie schodisko. Pokial' to priestor dovolí, tak je vhodné toto **schodisko zakryť streškou, ktorá je zároveň aj podlázkou na zachytávanie trusu**. Je nutné, aby medzi touto streškou a plášťom strechy bol volný priestor aspoň 2 metre (vo výnimočných prípadoch stačí aj 1,5 metra).

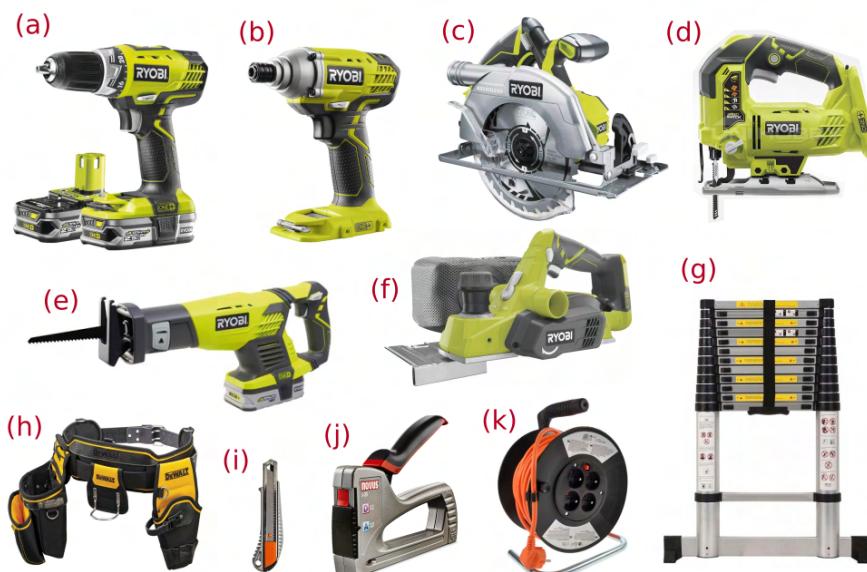
Obr. 3.5: Nevyhnutné pomôcky. Akuvŕtačka a akuut’ahovák sú nevyhnutnosť pre predvŕtanie a skrutkovanie (a,b). Rôzne druhy píla pre upravovanie rozmerov dosiek — okružná (c); priamočiara (d); chvostová (e). Hoblík pre zošikmenie (f). Skladací rebrík pre prístup na vyvýšené miesta (g). Ďalšie drobné náradie pre väčšiu efektivitu práce (h–k).

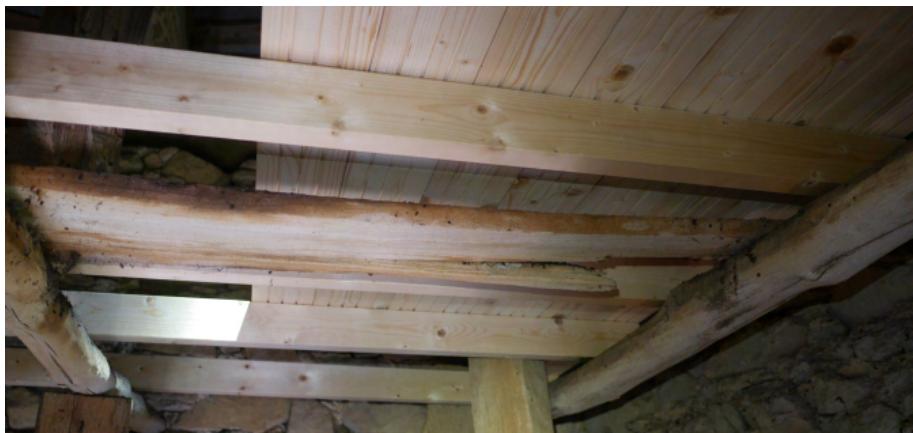
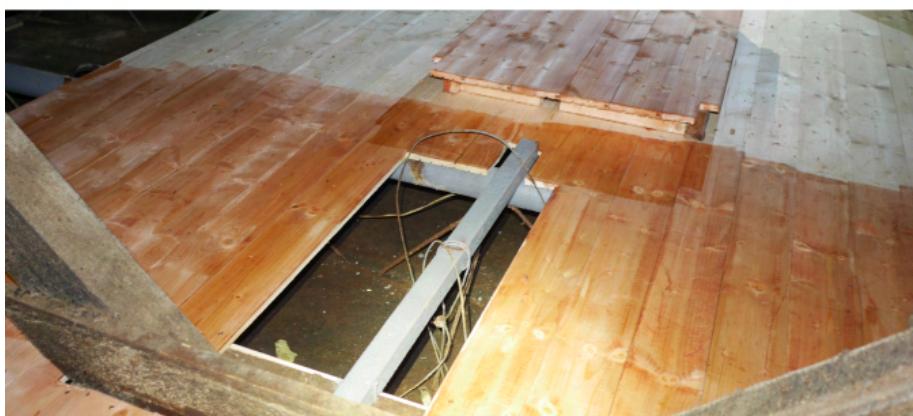
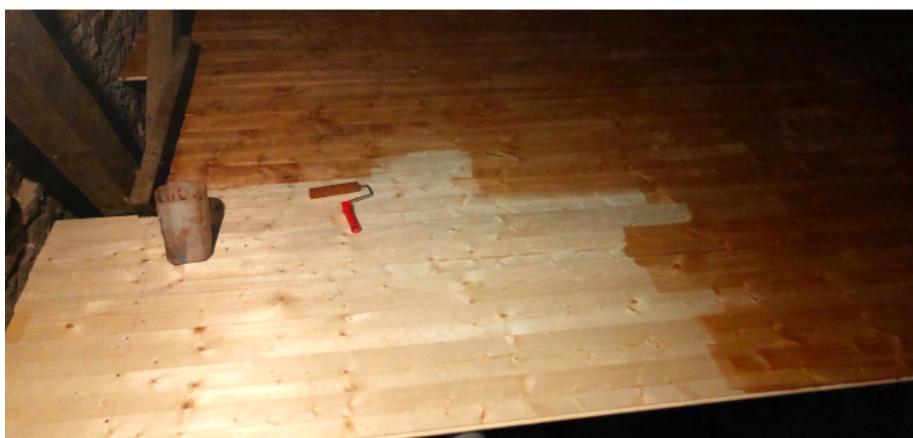
Obr. 3.8: Podlázka budovaná vo veži kostola, kde dochádzalo k silnému znečisťovaniu konštrukcií a zvonov guánom. Hranoly postavené na výšku boli použité ako základný rošt, na ktorý bola pokladaná masívna smreková dlážkovica s perodrážkou (↑). Odnímateľná časť podlázky umožňuje ľahký prístup na miesta, kde je nutná pravidelná kontrola či servisné práce (stred). Podlázky z masívnych dosiek a dlážkovice nemusíme prekrývať linoleom a fóliami — je možné ich ošetriť zdravotne nezávadným ochranným povrchovým náterom (↓).

Niekteré časti podlážok môžu byť **zámerne ľahko odnímateľné**, aby bol umožnený ľahký prístup na určité miesta, kde je nutná pravidelná kontrola či servisné práce [Obr. 3.8-stred]. V konečnej fáze pokladáme na podlážku linoleum alebo polopriepustnú DTB fóliu. Tieto povrchové vrstvy je najefektívnejšie pripojiť k podlahe sponkovačkou. Pri okrajoch linolea môžu byť sponky od seba vzdialené po 10–20 cm. V miestach, kde sa uprostred plochy napájajú cez seba dve vrstvy linolea alebo DTB fólie — pričom prekryv by mal byť aspoň 5 cm široký — volíme väčšiu hustotu sponiek a to 2–3 cm od seba. Niekedy môžeme linoleá v mieste spoja k sebe zlepíť pomocou transparentného silikónu, čo zaistí vodotesnosť spoja. **Pokial' je niekde linoleum zvlnené, starostlivo ho vyrovnajte a zasponkujte — ak by ste nerovnosti ponechali, čoskoro by sa začalo trhať a praskat'.** Podlážky z masívnych dosiek nie je vždy nutné prekrývať linoleom alebo fóliami — postačujúce je ich ošetriť **ochranným povrchovým náterom**.

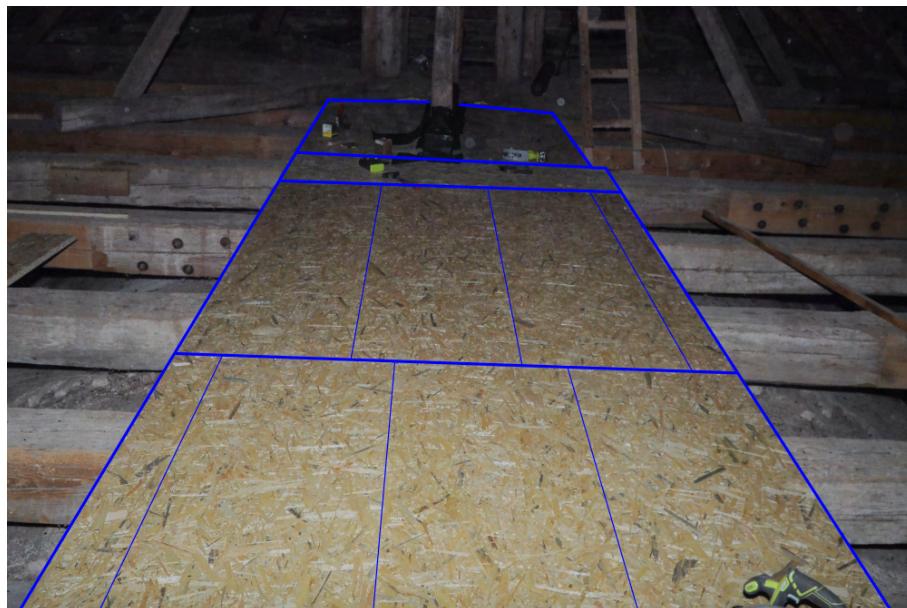
Obr. 3.9: Podlážka zložená z OSB dosiek položených na väznice v podkroví kostola. Môžete si všimnúť, že na šírku sú použité tri celé dosky a jeden úzky prúžok — ten je raz umiestnený sprava a potom zlava podlážky tak, aby na seba nenaadväzovali jednotlivé pozdĺžne spoje dosiek. Rez dosky môže byť len na okraji podlážky.

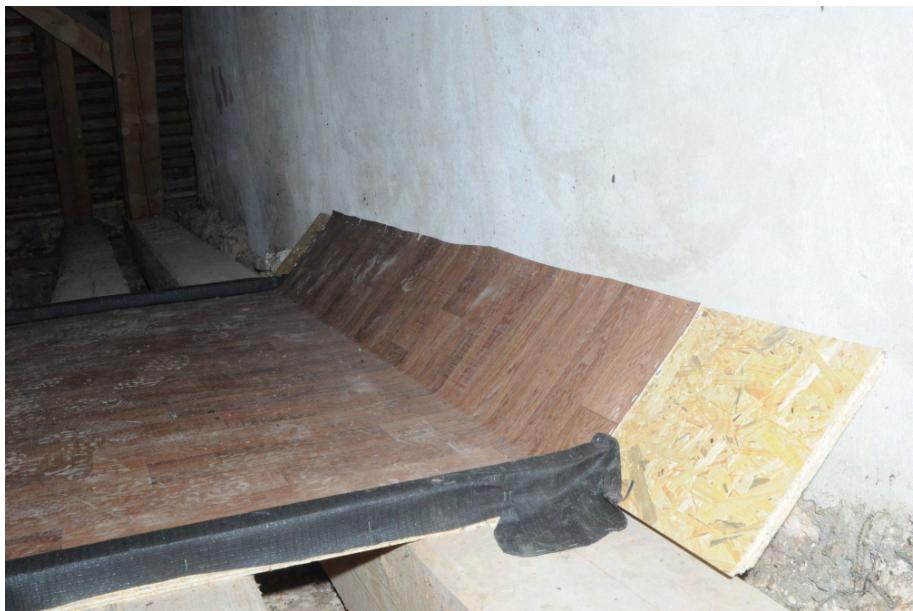
Obr. 3.11: Podlážka potiahnutá linoleom — jej začiatok pri stene zošikmený, aby pri jej okraji nezypadával netopierí trus. Pri takomto ohybe musí byť linoleum starostlivo stlačené do kúta než ho pripredajte, aby sa neskôr nezačalo trhat'. Na podlážke je už nainštalovaný zvýšený okraj, ktorý je výhodné pripredať až na vrch na linoleum.

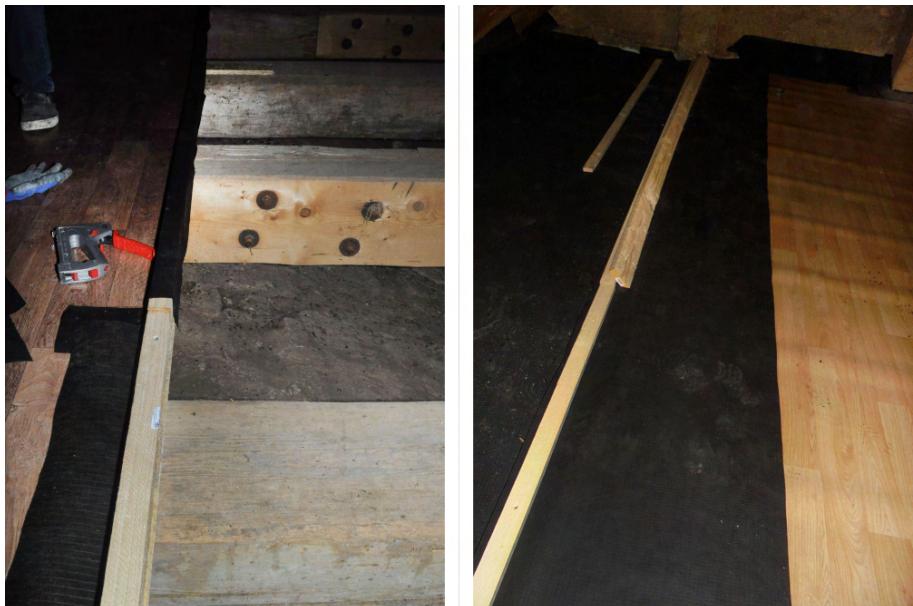
Obr. 3.12: Inštalácia zvýšeného okraja z laty 30×30 mm a jej postupné balenie do DTB fólie (\leftarrow). Príklad inštalácie zvýšeného okraja z laty a šikmo položenej dosky — toto celé sa potom balí do DTB fólie (\rightarrow).

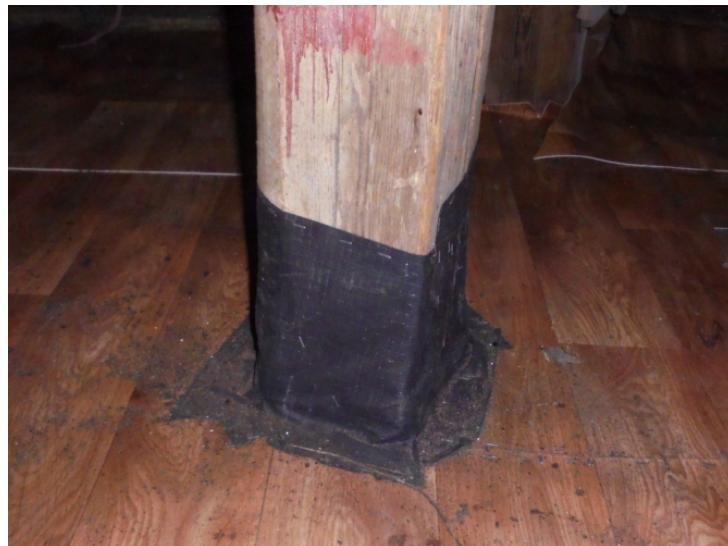
Obr. 3.15: Ochranný golier z DTB fólie na stojke prechádzajúcej podlážkou.

Ochrana trámov (stojok): Niekedy sa tomu jednoducho nevyhnete a podlážkou prechádza jedna alebo viac stojok. Komplikuje inštaláciu podlahy ako aj položenie linolea. Aj tieto stojky je potrebné chrániť pred negatívnym dopadom trusu. Najlepšie riešenie je trám v jeho spodnej časti pri podlážke **zabalit' pomocou prúžku z DTB fólie do goliera.** Prúžky upevňujeme pomocou sponiek do trámu aj do podlážky. Nie je problém prúžky DTB fólie cez seba vrstviť, je to jednoduchšie a lepšie to funguje.

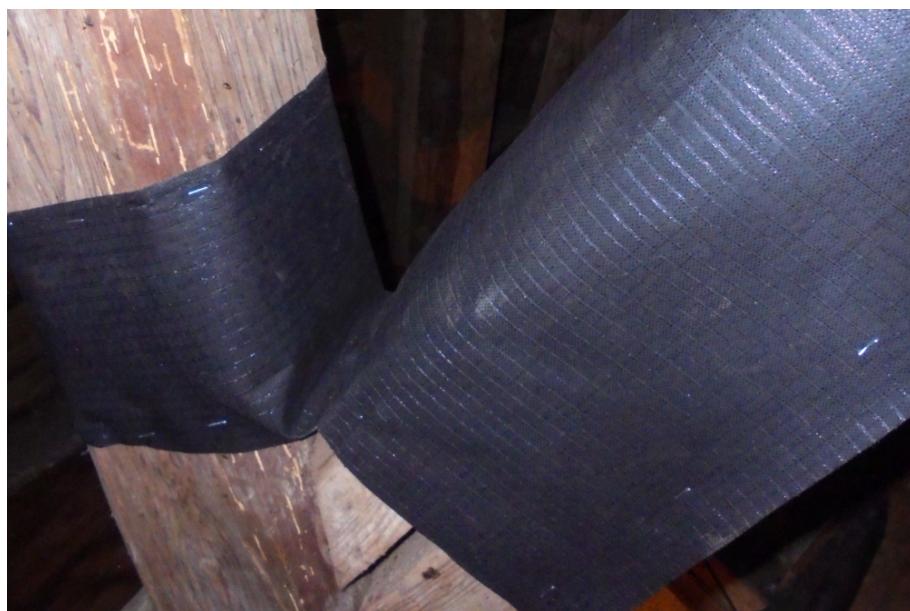
Obr. 3.17: Aj takto je možné veľmi jednoducho ochrániť úžľabie trámu pomocou DTB fólie.

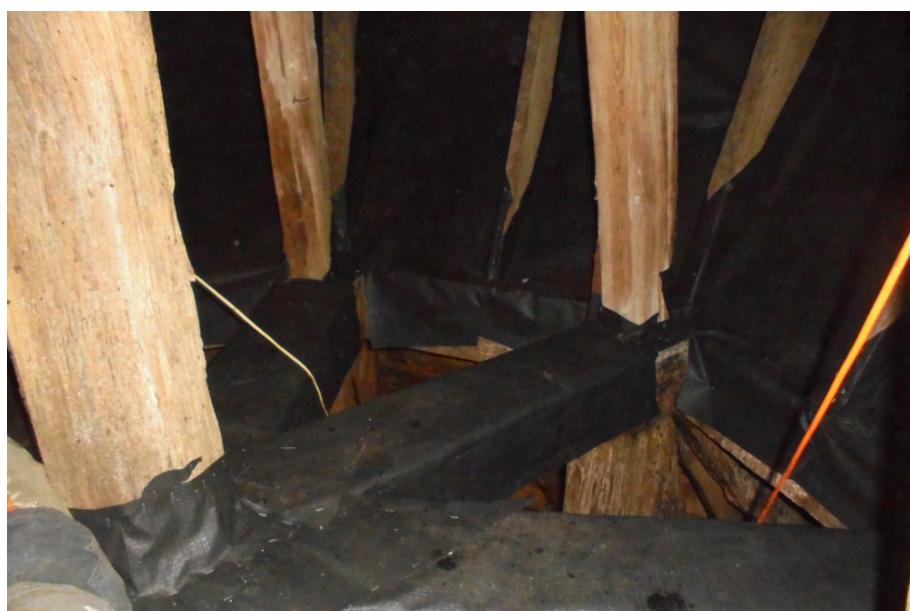
Obr. 3.18: Príklad použitia DTB fólie na ochranu miest vo veži, kde dopadá netopierí trus. Okrem horizontálnych trámov ondrejského kríza je touto fóliou zakrytá aj spodná časť vnútrajška cibule veže.

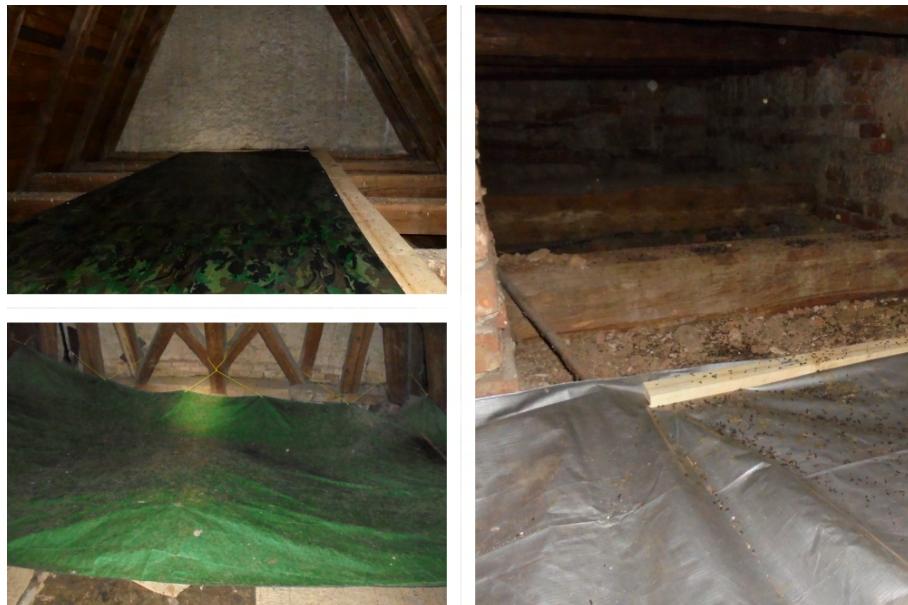
Obr. 3.19: Plachta ukotvená pomocou lát k hambálkom — tu postačuje kotvenie len na koncoch plachty — dlhšie pozdĺž plachty je umiestnená lánka z fošní pre zaistenie prístupu pri upratovaní.

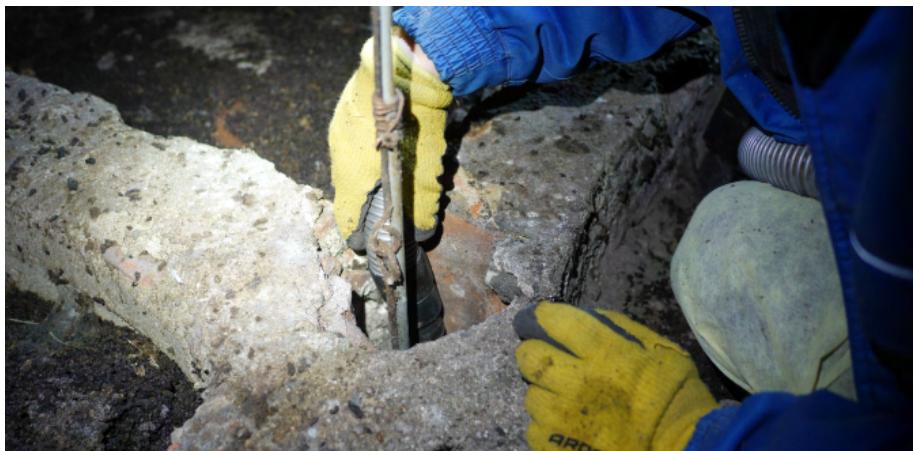
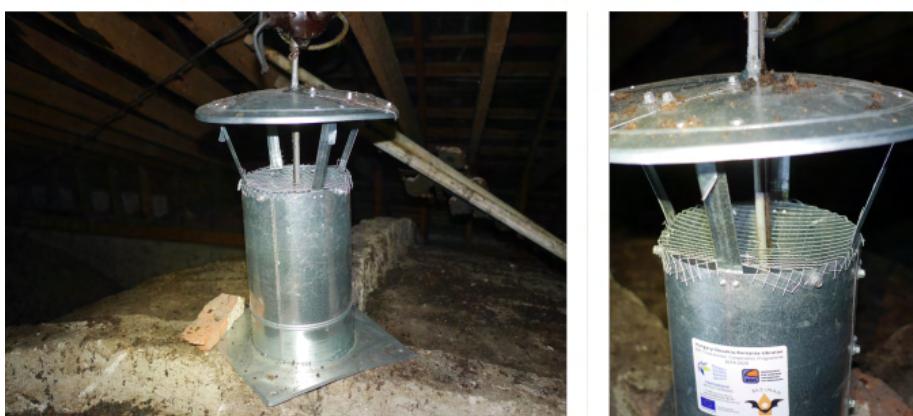
Obr. 4.1: Pred osadením striešky otvor dôkladne vyčistíme priemyselným vysávačom (↑). Príklad prekrytia svorníka komínovou strieškou. Na rúre nesmie chýbať husté krycie pletivo, ktoré chráni otvor pred vletom netopierov (stred). Striešku či kryciu dosku upravujeme na mieste pomocou klampiarskeho náradia podľa tvaromiestnych okolností (↓).

Nezriedka sa stretávame s tým, že cez tento otvor prepadávajú nečistoty ako prach a guáno z podkrovia do interiéru kostola. Väčšinou sa jedná o prienik guána cez voľné (neprekryté) svorníky, alebo otvory nedostatočne utesnené polyuretánovou penou či handrami. Vhodný spôsob prekrycia svorníkov je taký, ktorý **nezamedzí cirkuláciu vzduchu a odvetraniu kostola — zároveň ale zabráni d'alšiemu znečisťovaniu interiéru.** Osvedčilo sa osadenie komínovej striešky pozostávajúcej z hlavice (striešky) a krycej dosky vcelku alebo osobitne v dvoch dieloch. Veľkosť krycej dosky by mala byť minimálne 220×220 mm, priemer rúry aspoň 100 mm a jej výška aspoň 100 mm. Striešku či kryciu dosku následne upravujeme na mieste pomocou klampiarskeho náradia podľa tvaromiestnych okolností. Rúru je nutné prekryť hustým pletivom, aby do otvoru nemohli vlieť netopiere. Strieška nemusí byť na klenbu montovaná napevno, postačuje len jej zaťaženie kameňmi či tehłami. Pred osadením striešky otvor dôkladne vyčistíme priemyselným vysávačom.

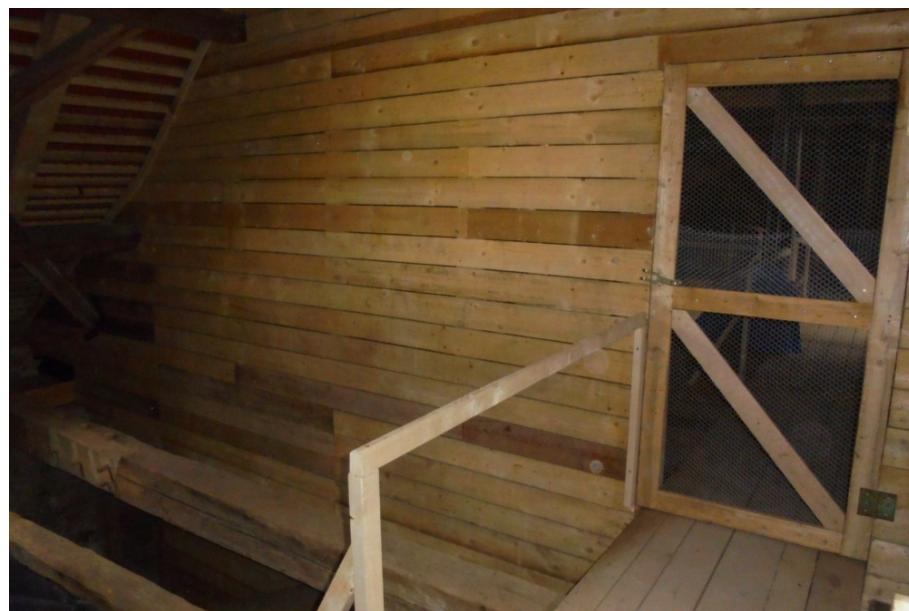
Obr. 4.2: *Predelenie podkrovného priestoru doskovou stenou. Vo dverách a pri štítke je pletivo, ktoré zaistíuje prirodzené prúdenie vzduchu - mikroklíma teda ostáva nezmenená.*

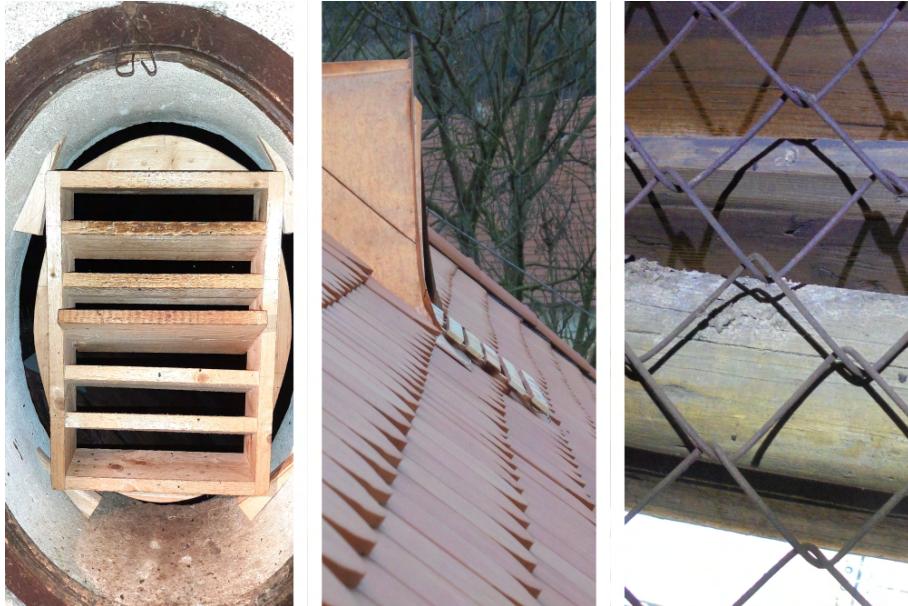
Obr. 4.3: Žalúzie inštalované do vletového otvoru zamedzujú vstupu holubom. Tieto žalúzie sú upevnené iba pomocou malých drevených klinov — vďaka tomu môžu netopiere preliezať aj po stene okolo žalúzií (←). Latový rošt umiestnený pri vletovom otvore kolónie netopiera veľkého na novej glazovanej strešnej krytine (stred). Ohrdzavené pletivo nepôsobí netopierom žiadny problém pri prelezaní (→).

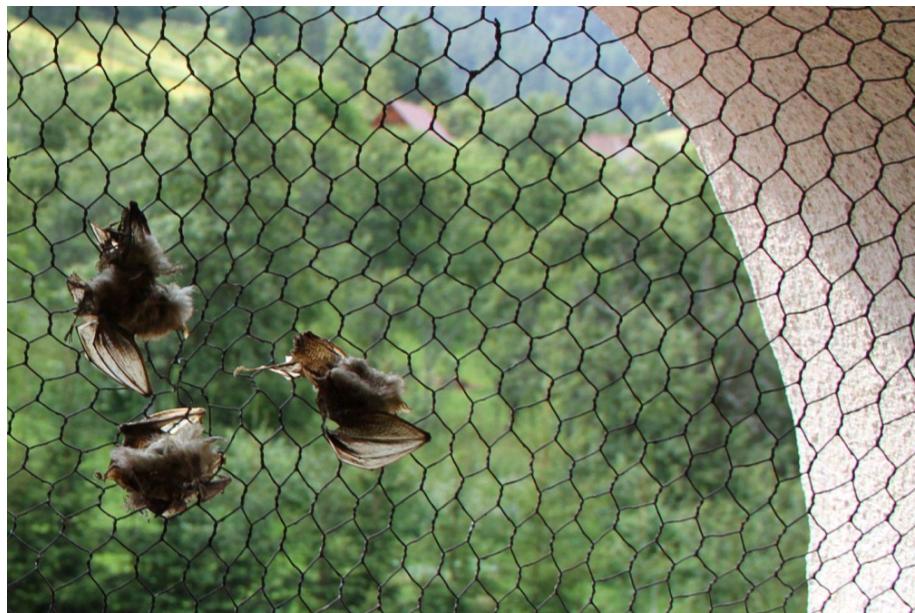
Obr. 4.4: Smutný pohľad z kostolnej veže - nevhodne uzavretý vletový otvor králičím pletivom bol pre kolóniu podkovárov malých fatálny.

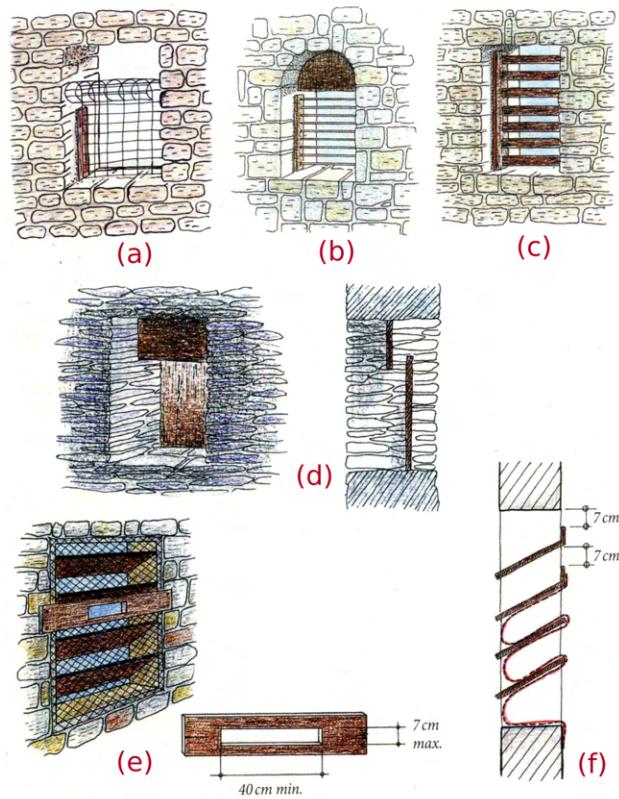
Obr. 4.5: Príklady zabezpečenia okien proti holubom: (a) pomocou ohnutého pletiva; (b) kovových tyčiek; (c) drevených lát, (d) protistojných dosiek či rôzne úpravy žalúzií (e; f) - upravené podľa Flairon a kol. 1995: prevzaté z publikácie Netopiere v budovách - Rekonštrukcia a riešenie problémov; vydavateľ: ČESON).

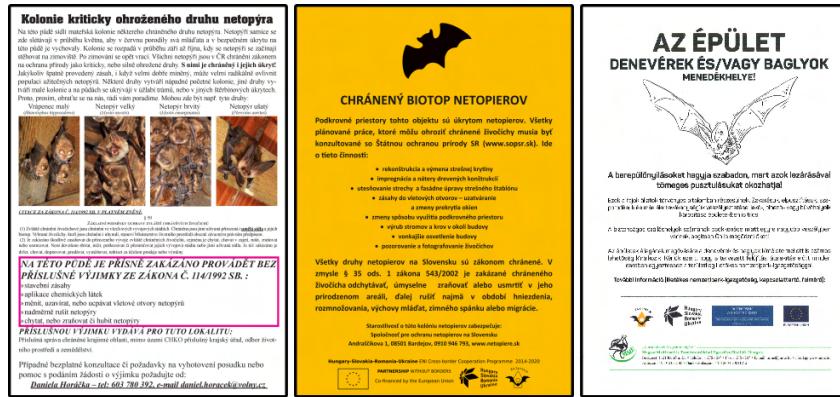
Obr. 5.1: Ukážky informačných cedulí v Českej republike, Slovensku, Maďarsku a Poľsku

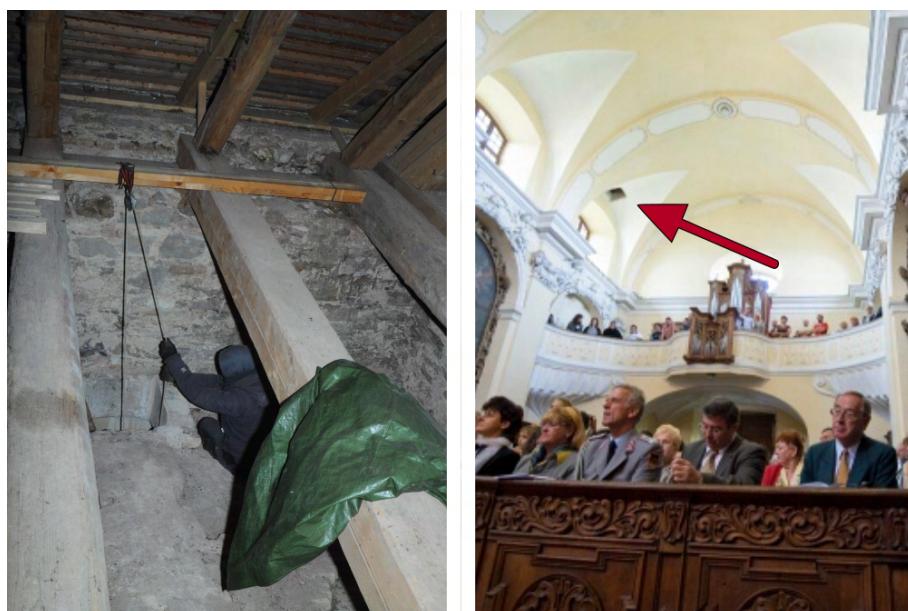
Obr. 6.1: Veľmi ľahké bolo dostať materiál na podkrovie cez malý otvor v klenbe nad chórom. To sa podarilo pomocou kladky a jednej osoby na parapete okna, ktorá navádzala dosky, aby otvorm v klenbe prechádzali uhlopriečne.

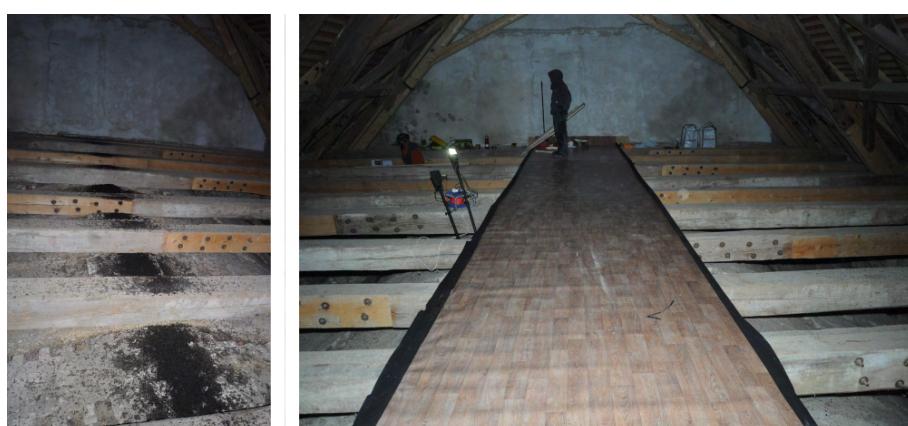
Obr. 6.2: Stav pred (←) a po (→) inštalácii podlážky. Toto opatrenie bolo realizované veľmi krátko po obsadení podkrovia netopiermi, je množstvo netopierov aj guána je malé. Kapacita podlážky postačuje aj pre väčšiu kolóniu netopierov. Pokial' sa počty netopierov nebudú razantne zvyšovať, upratovanie je nutné iba len raz za 3 roky.

(MILEŠOV; CZ) V priebehu roku 2020 sme boli požiadani stavebným technikom Litoměřického Vikariátu o riešenie problematiky novovzniknutej kolónie netopiera veľkého (*Myotis myotis*) v podkroví kostola sv. Antonína Paduánskeho v Milešove. Podlážka je ukážkou najjednoduchšieho a najbežnejšieho riešenia. Je umiestnená v strede podkrovia pod hrebeňom strechy napriek celým kostolom a položená na väzniciach. Najväčšou výzvou bolo dostať materiál do podkrovia, pretože jediným prístupom je štvorcový otvor v klenbe kostola vo výške asi 7 metrov nad chórom s uhlopriečkou 72 cm.

Boli použité dva rozmery dosiek s perodrážkou a to $0,675 \times 2,5$ m a $0,625 \times 2,05$ m — a to z dôvodu, aby vzniklo čo najmenej rezného odpadu. Spoje dosiek, ktoré sú mimo trámy, boli spevnené zvlakom.

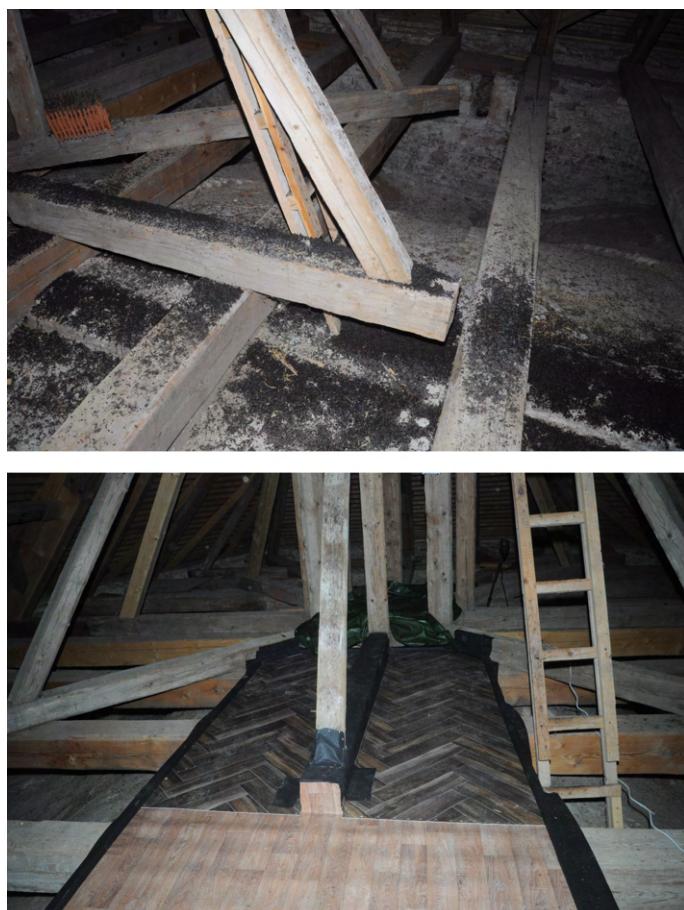
Obr. 6.3: Stav pred realizáciou opatrení okolo oporného trámu vežičky (↑). Dokončená podlážka — stredový oporný trám, rovnako ako zvýšený okraj podlážky sú zabalené do DTB fólie — plochu chráni linoleum (↓).

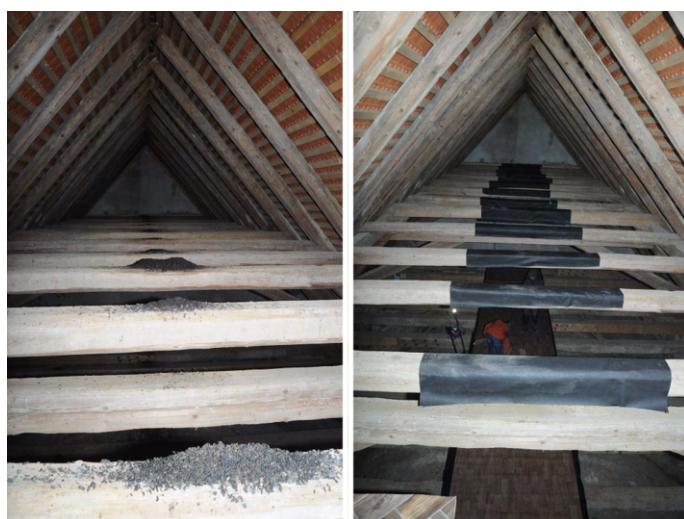
Obr. 6.4: Netopiere často visia na trámoch pod hrebeňom, preto sa veľké množstvo trusu zachytí na hambálkoch (←). Jednoduchá ochrana hambálku pomocou pruhu DTB fólie prichytenej k trámu pomocou sponkovačky (→).

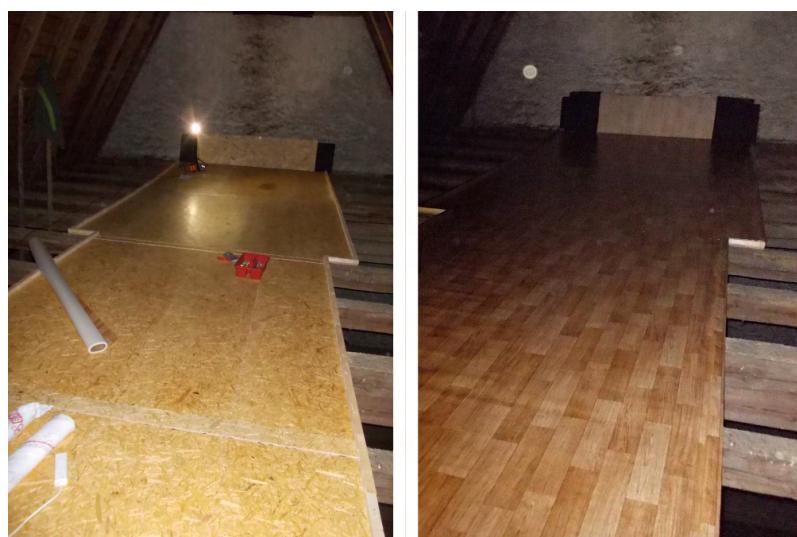
Obr. 6.5: Podlážka zložená z OSB dosiek položená na trámoch. Zvýšený okraj bol vytvorený pred položením linolea (←). Dokončená podlážka s mäkkým linoleom ohnutým cez zvýšený okraj. Na fotke je vidieť aj šikmý koniec podlážky pri šítovej stene (→).

Podlážka bola zostavená z OSB dosiek $0,625 \times 2,5\text{m}$ s perodrážkou, a zužuje v mieste, kde nad ňou býva menej netopierov. Umiestnenie na hambálkoch umožňuje, aby pri bežnom využívaní objektu bolo možné prejsť podkrovím a nebrodiť sa cez guáno. Vďaka tomu majú viac kľudu ľudia aj netopiere.

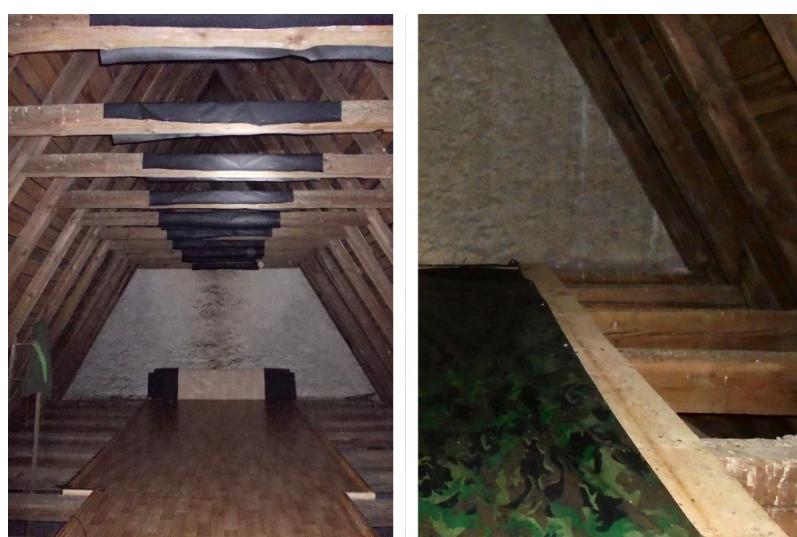
Obr. 6.6: Pásy ochrannej fólie na hambálkoch (←). Natiahnutá plachta ($2 \times 8\text{ m}$), pozdĺž ktorej je lávka z dosiek, aby sa dalo upratovať guáno.
