Opatrenia pre ochranu netopierov v podkroviach

Praktická príručka

VYDALA SPOLOČNOSŤ PRE OCHRANU NETOPIEROV NA SLOVENSKU © 2022

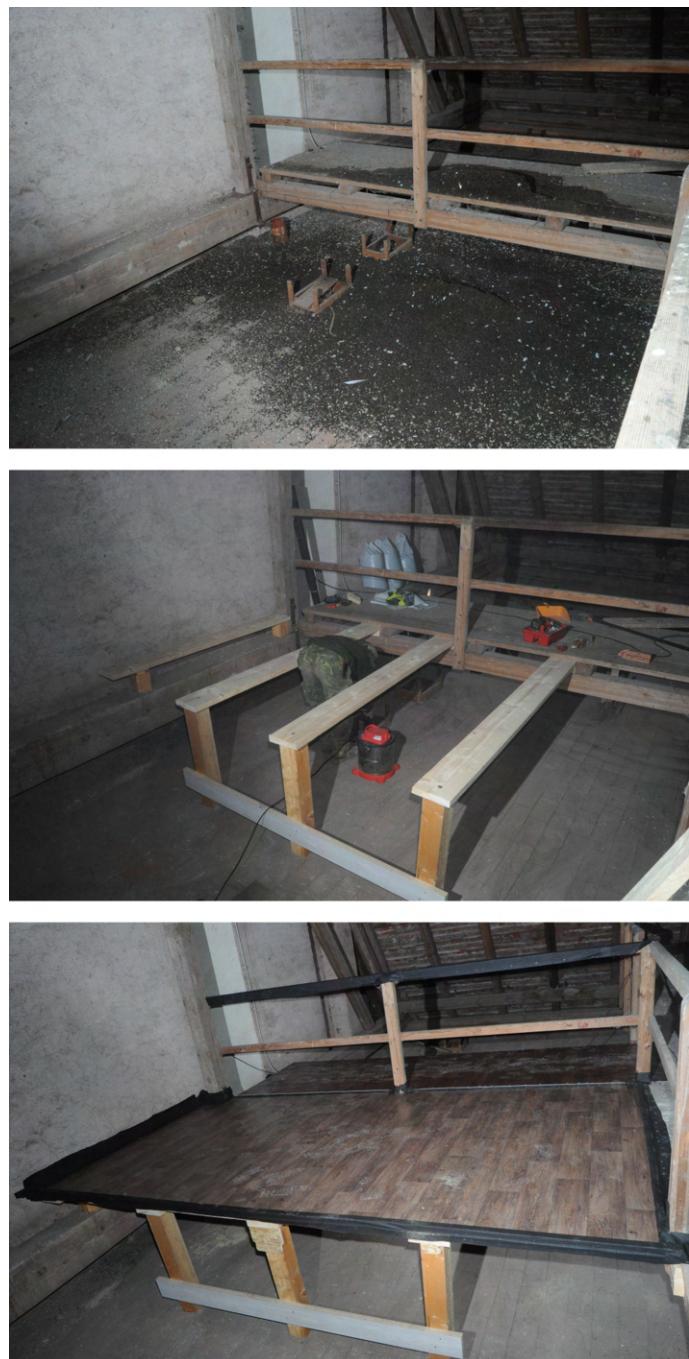
Obr. 6.7: Pôvodný stav. Guáno je na podlahe, na technickej lánke aj vo vetracích otvoroch (↑). Podporná konštrukcia pre podlážku je spojená s technickou lánkou. Z jednej strany je postavená na stojkách (stred). Zábradlie je chránené pásom DTB fólie. Medzi podlážkou a technickou lánkou je malý výškový rozdiel, ktorý je zakrytý pásmom DTB fólie. (↓).

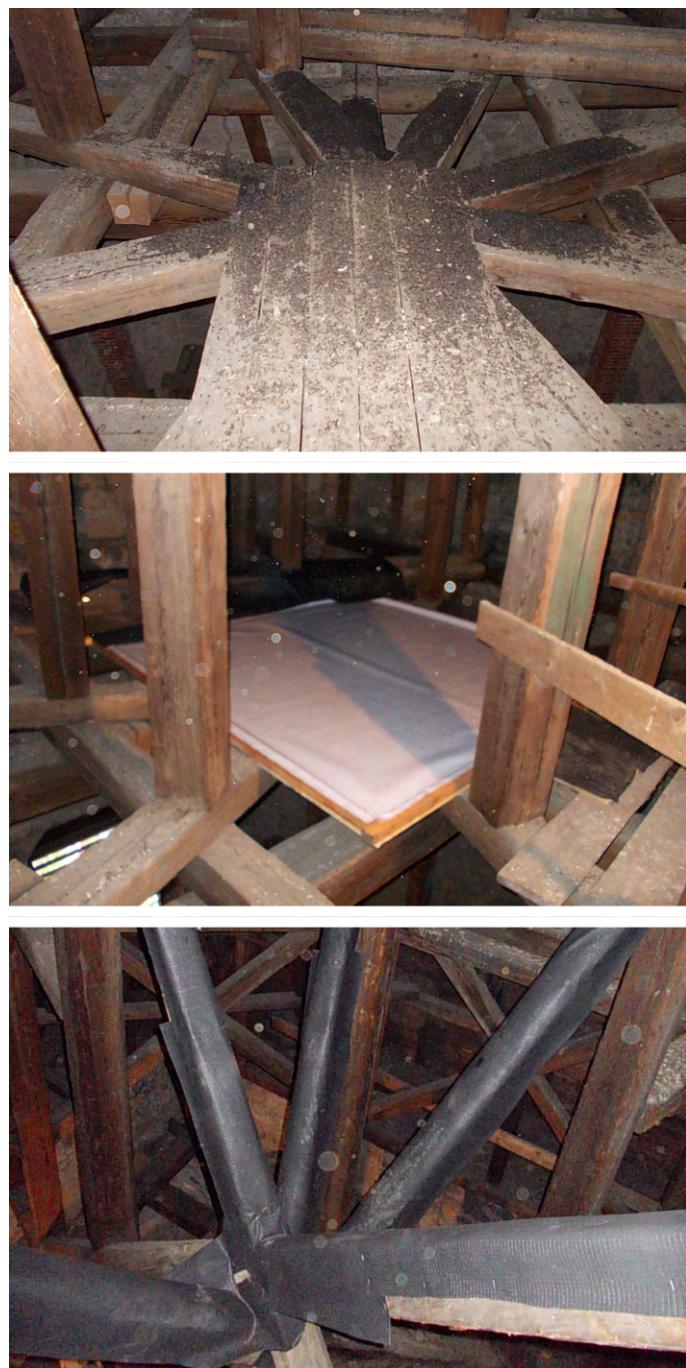
Obr. 6.8: Pôvodný stav (↑). Veľmi jednoduchá podlážka, potiahnutá bielym linoleom, ktorá zachytí väčšinu trusu (stred) Nad podlahou sa však ešte nachádza splet vzpier, ktoré museli byť na ochranu pred guánom ochránené pásmi DTB fólie (↓).

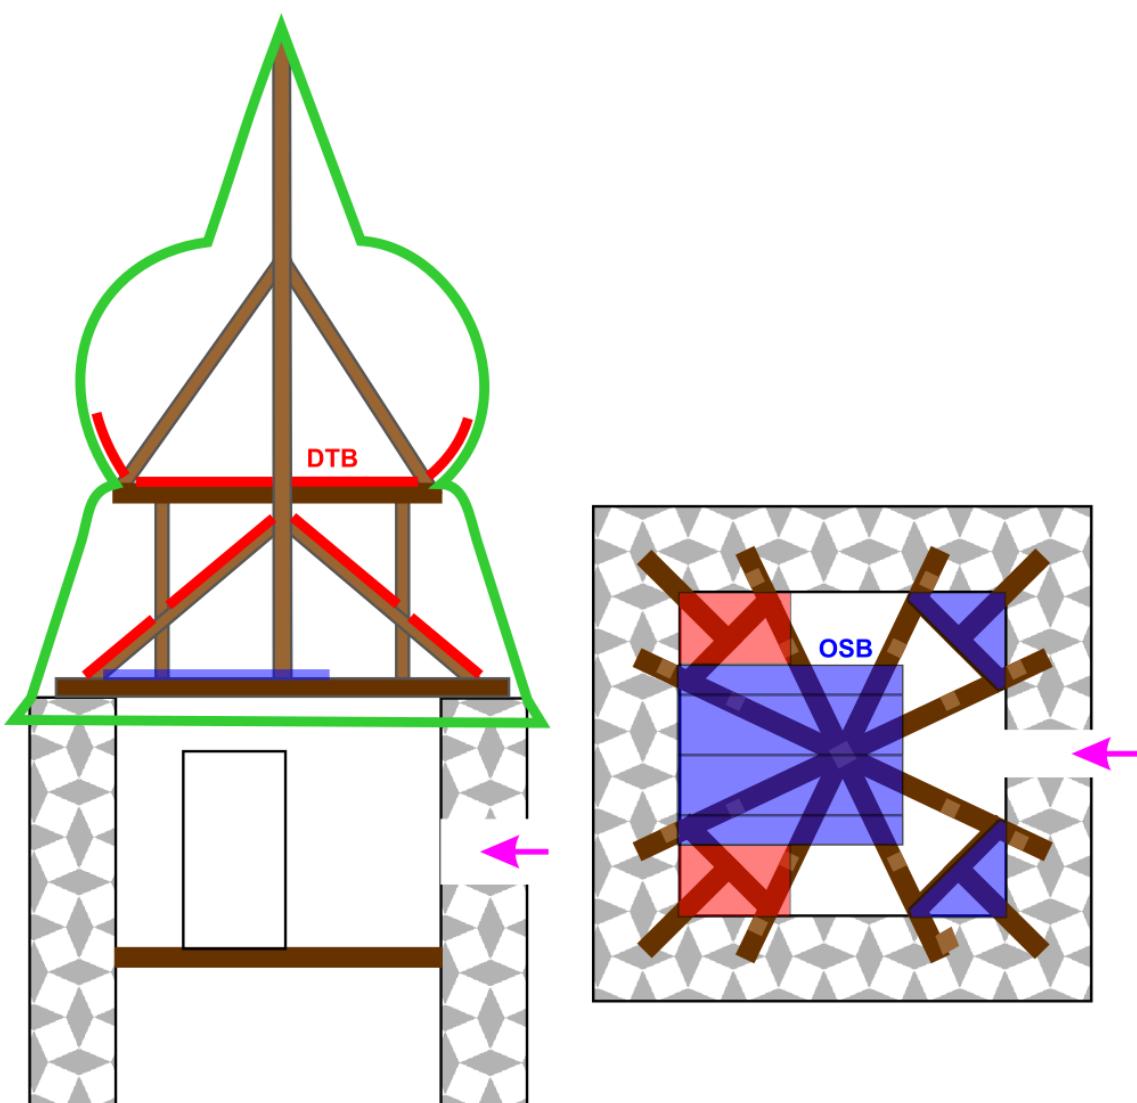
Obr. 6.9: Projektový náčrt s dobre viditeľným viacúrovňovým rozvrstvením podlážky.

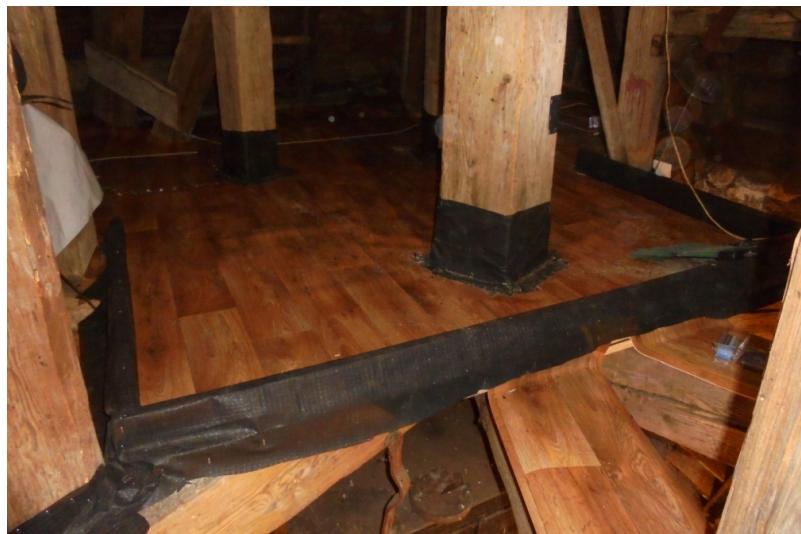
Obr. 6.10: Podlážka nad hodinami je lemovaná 10 cm širokým okrajom. Po prvej sezóne sa ukázalo, že táto výška okraja podlahy bola správne odhadnutá. Stojky prechádzajúce podlážkou sú taktiež opatrené ochranným golierom.

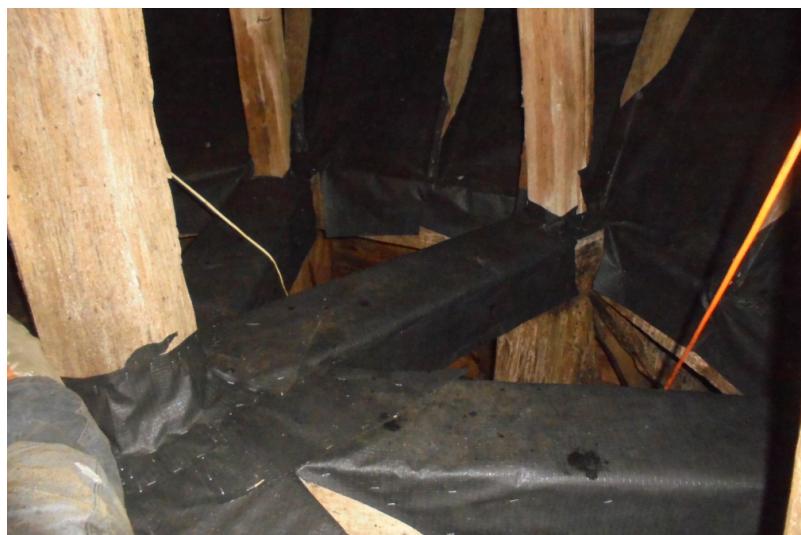
Obr. 6.11: V najvyššej úrovni veže sú trámy pokryté DTB fóliou, rovnakým spôsobom je ochránené aj debnenie cibule veže v spodnom oblúku.

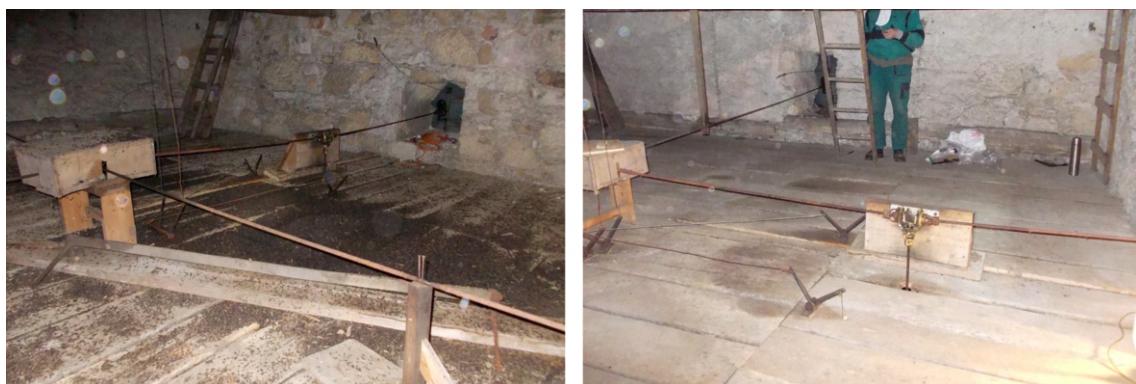
Obr. 6.12: *Najnižšia úroveň pred realizáciou upratovania. Na prvý pohľad tu je malá vrstva trusu, pretože vlastník si to čistil sám, aby udržal mechanizmus hodín v prevádzke (←). Uprataná plocha najnižšej úrovne — je vidieť, že priestor je tu nízky. Následne sa celá plocha zakryla DTB fóliou (→).*

(LIBUŇ; CZ) Na kostole sv. Martina v Libuni sme riešili podlážku pod kolóniou netopiera veľkého (*Myotis myotis*) o veľkosti 450 samíc. To je vzhľadom na malý priestor naozaj veľký počet. Okrem negatívneho vplyvu guána na drevené konštrukcie tu dochádzalo aj k vrstvneniu guána na mechanizme hodín od hodinového stroja k ručičkám na ciferníku — čo spôsobovalo ich zastavenie. Podlážka je vytvorená tak, aby chránila hodinový mechanizmus a umožňovala upratovanie guána v členitom priestore. V tomto prípade má opatrenie dokonca 4 výškové úrovne. Najnižšie je plocha podlahy veže, ktorá je potiahnutá paropriepustnou DTB fóliou a slúži ako posledná záchytná plocha na trus, čo prepadne z vyšších úrovni. Druhú úroveň tvoria asi o 1,6 m vyššie dve podlážky (na projektovom nákrese žlto) vytvorené pomocou OSB dosiek a dosiek uložených na väzníkoch veže. Tieto dosky sú potiahnuté linoleom bez zvýšeného okraja. Tretia úroveň je len o niečo málo vyššie (na projektovom nákrese na červeno) a tvorí ju štvorcová plocha vložená medzi stredové stojky veže. Aj tá je potiahnutá linoleom. Posledná — štvrtá úroveň — nie je už v nákrese zobrazená, ale jedná sa o ochránenie horizontálnych a šikmých trámov pomocou DTB fólie.

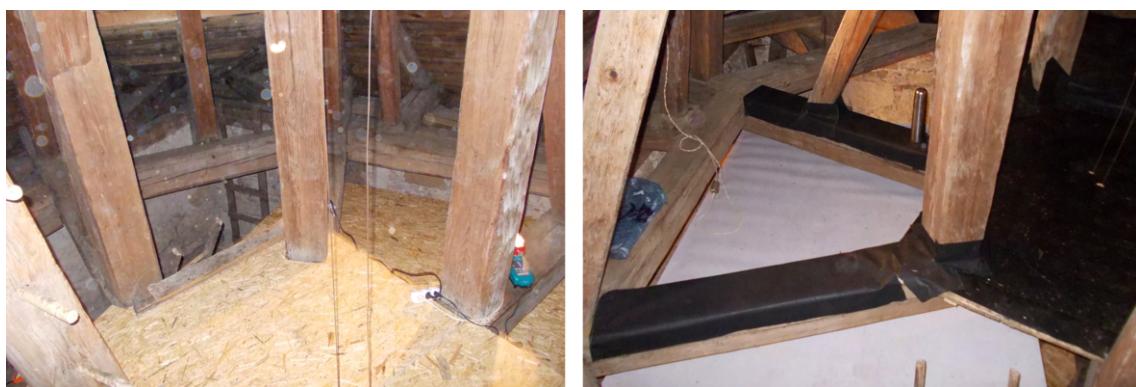
Obr. 6.13: *Pohľad na inštalované OSB dosky v druhej a tretej úrovni. To isté miesto, ale už pokryté linoleom (←). Tretia úroveň je zakrytá čiernym a druhá bielym linoleom (→).*

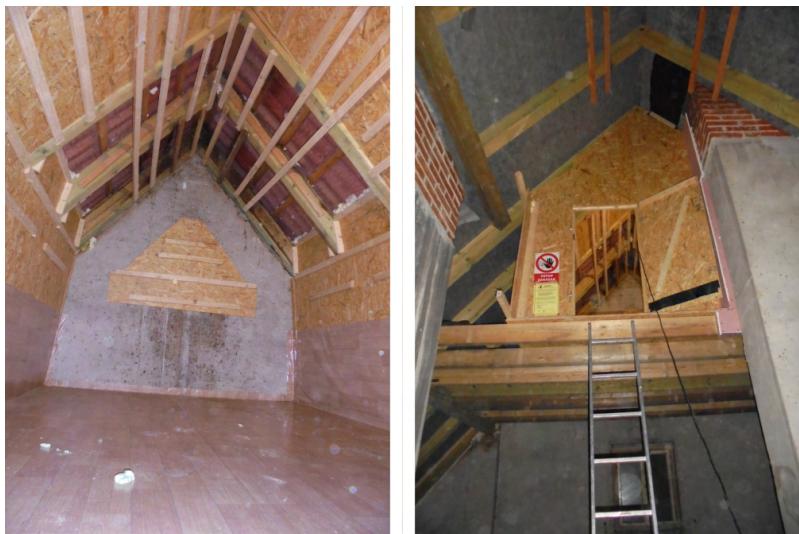
Obr. 6.15: Vnútorný priestor búdy, kde je podlaha zakrytá linoleom a v hornej časti sú pre netopiere pripravené laty na zavesenie. Zadná časť je teplejšia a sú v nej odkryté škridle, v prednej časti je strop býky zakrytý OSB doskami tak, že za nimi prúdi vzduch — to spoločne s múrom komína túto časť ochladzuje (←). Pohľad na umiestnenie býky na hambálkoch v podkroví. Inventarizačný otvor sa uzatvára a je zaistený visiacim zámkom (→).

Potom bolo možné pristúpiť k stavbe plánovanej býdy. Tú sme začali inštaláciou dosiek, pomocou ktorých bol zahustený priestor medzi hambálkami — na nich sa potom vybudovala búdka. Cez hambálky bola následne položená podlážka z OSB dosiek, na ktoré sme pomocou lát pripievnič bočné steny z ďalších OSB dosiek.

Priestor pre netopiere je vymedzený medzi štítom a komínom. Časť bola prekrytá OSB doskami a ďalšia časť pri štíte strechy bola odskrytá až k strešným škridlám. Tým v búde vznikli dve teplotne rôzne časti — teplejšia pri štíte a chladnejšia pri komíne. Celý priestor bol uzavretý čelnou stenou so vstupným otvorom. Dno býdy je pokryté linoleom. Malé štítové okienko bolo zatemnené. Keďže OSB dosky sú príliš hladké a netopierom by nevyhovovali, tak boli v búde inštalované laty s horizontálnymi drážkami.

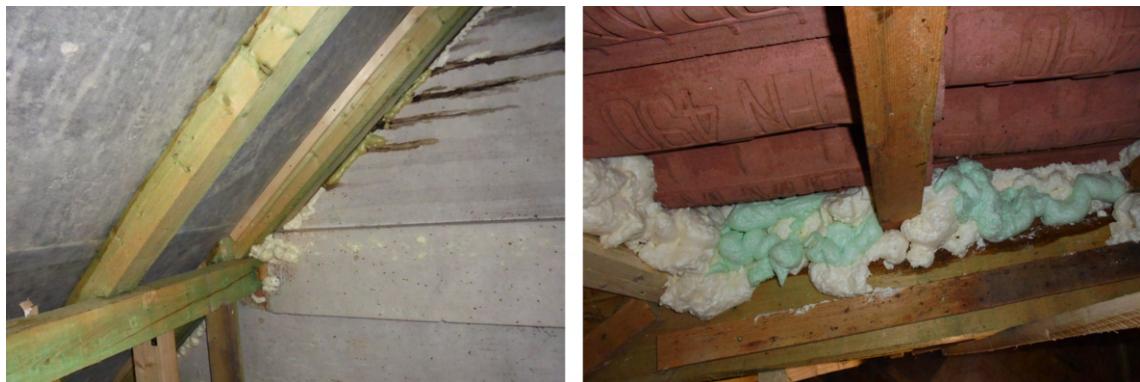
Obr. 6.16: Všetky škáry sme utesnili pomocou polyuretanovej peny, a to aj medzi štítom a škridlami. Takto sa netopiere nemôžu v žiadnom prípade dostat' do priestoru podkrovia.

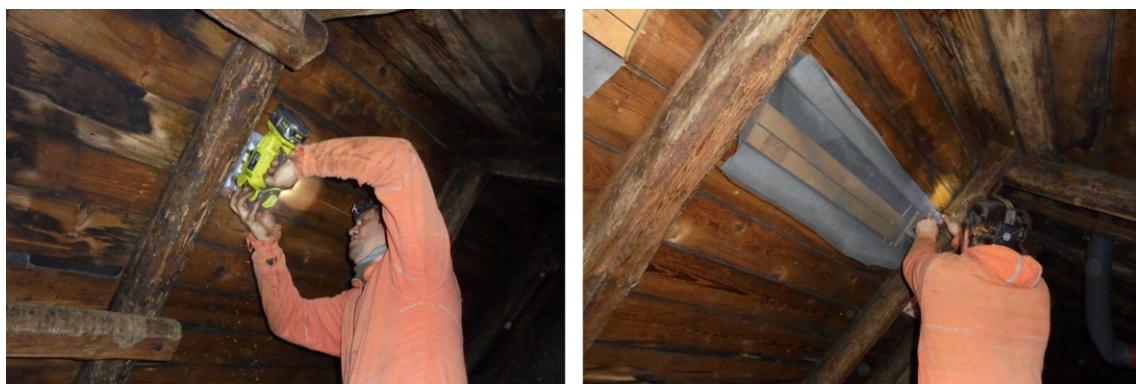
Obr. 6.17: Prerezanie pôvodného debnenia pomocou priamočiarej píly (←). Bolo potrebné prerezať a zaistíť paropriepustnú fóliu (→).

Bolo preto vyrezaných asi 9 otvorov v spodnom debnení, ktoré sú následne zakryté jemnou moskytiérou. To zabránilo, aby netopiere preliezali do škár medzi pôvodným debnením a novou krytinou. Opatrenie bolo realizované na jar roku 2020 len v polovici podkrovia, zvyšok bol ponechaný ako teplý priestor (nevtraný). Počas leta sa ukázalo, že netopierom toho riešenie vyhovuje.

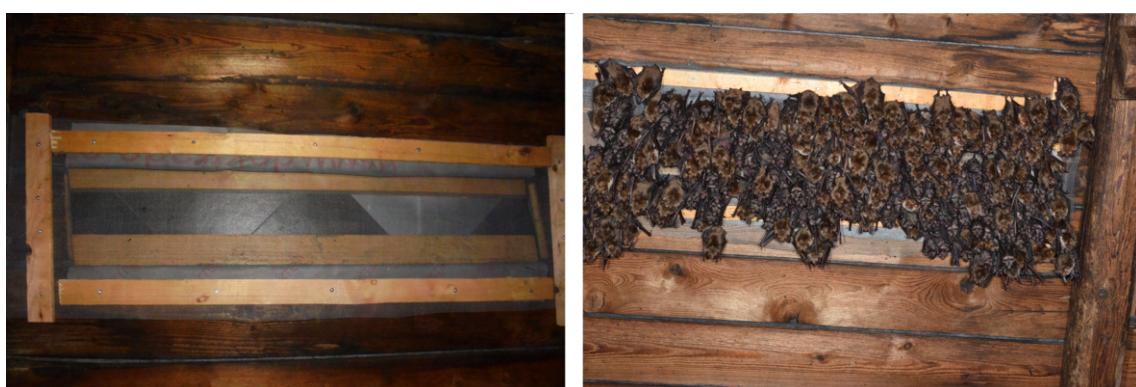
Obr. 6.18: Dokončené prevetranie, kde je moskytiéra zaistená latami k pôvodnému debneniu. Už pri inštalácii bol cítiť chladný prúdiaci vzduch (←). Netopierom sa toto opatrenie očividne páči (→).

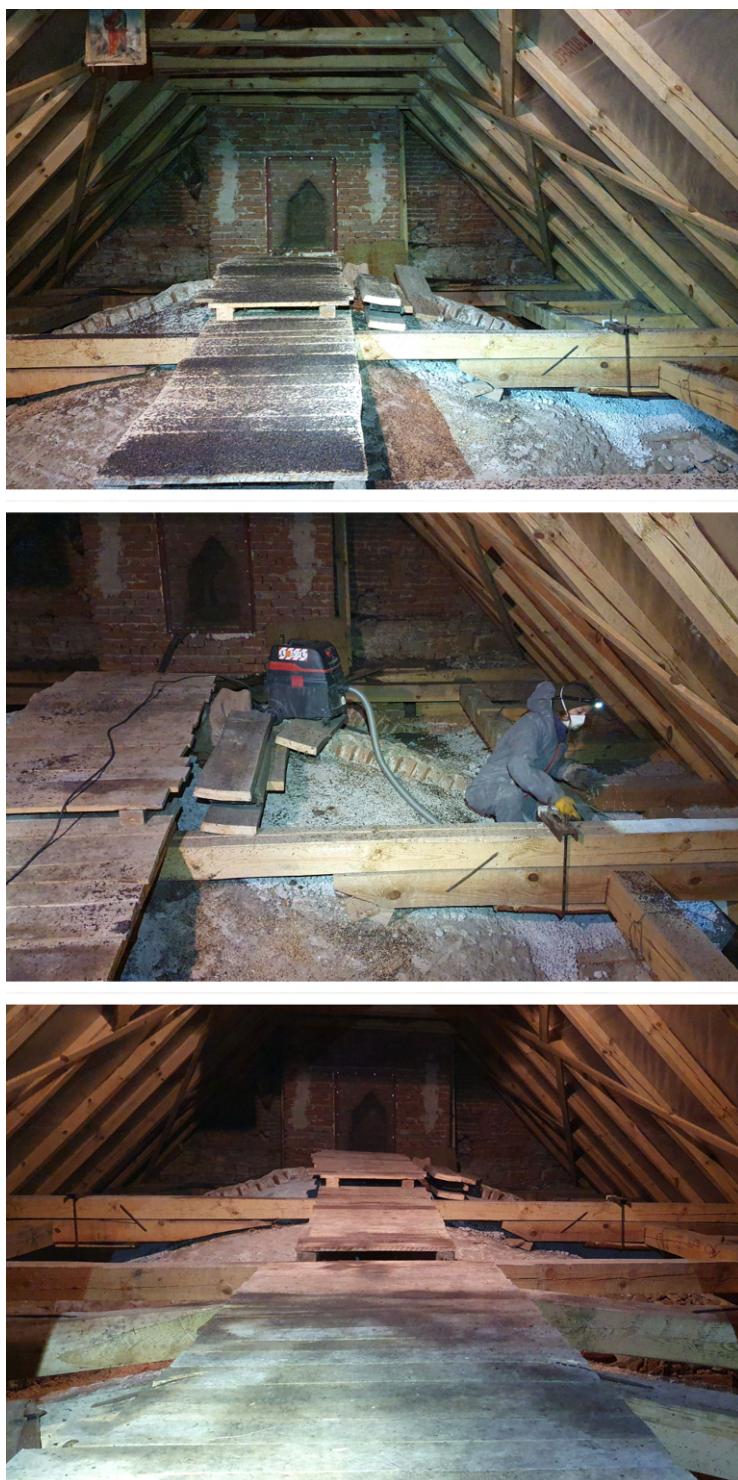
Obr. 6.19: Pôchodzna lávka a jej okolie znečistená od guána (↑). Použitie priemyselného vysávača - praktickej pomôcky na čistenie takto málo znečistených priestorov (stred). Výsledný stav po vyčistení podkrovia a povysávaní lávky (↓).

(LAŽANY; SK) Podkrovie rímskokatolíckeho kostola sv. Imricha v obci Lažany je po rokoch bez upratovania znečistený len minimálne. V letných mesiacoch sa tu vyskytuje kolónia podkovára malého (*R. hipposideros*) a netopiera brvitého (*M. emarginatus*). Stredom podkrovia je vybudovaná pochôdzna lávka z masívnych hranolov a dosiek. Pri čistení tohto priestoru sa najlepšie osvedčil priemyselný vysávač, ktorý svoju prácu naozaj precízne.

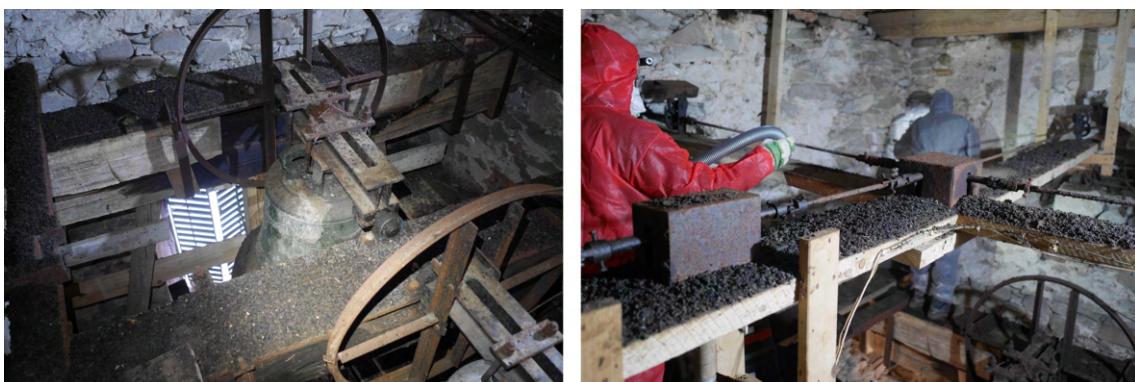
Obr. 6.20: Pôvodný stav — znečistenie guánom je závažné a poškodzuje drevené konštrukcie a mechanizmus zvonov.

(HERTNÍK; SK) Čistenie štyroch úrovní veže rímskokatolíckeho kostola sv. Kataríny Alexandrijskej priemyselným vysávačom. Vežu kostola využíva v letných mesiacoch kolónia netopiera veľkého (*M. myotis*). Pre ochranu kolónie a veže kostola v budúcnosti je nutné uvažovať nad vybudovaním podlážky nad konštrukciu zvonov. V opačnom prípade pracné čistenie bude treba opakovať každoročne.

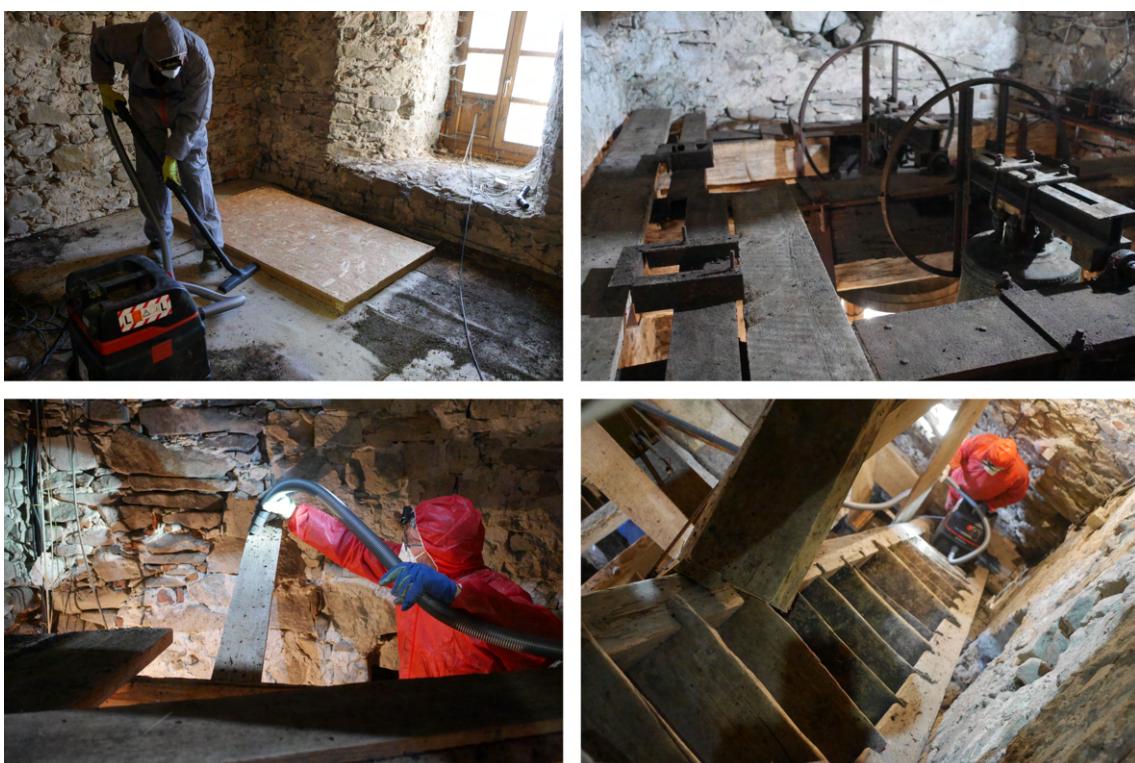
Obr. 6.21: Dôkladné čistenie pomocou priemyselného vysávača.

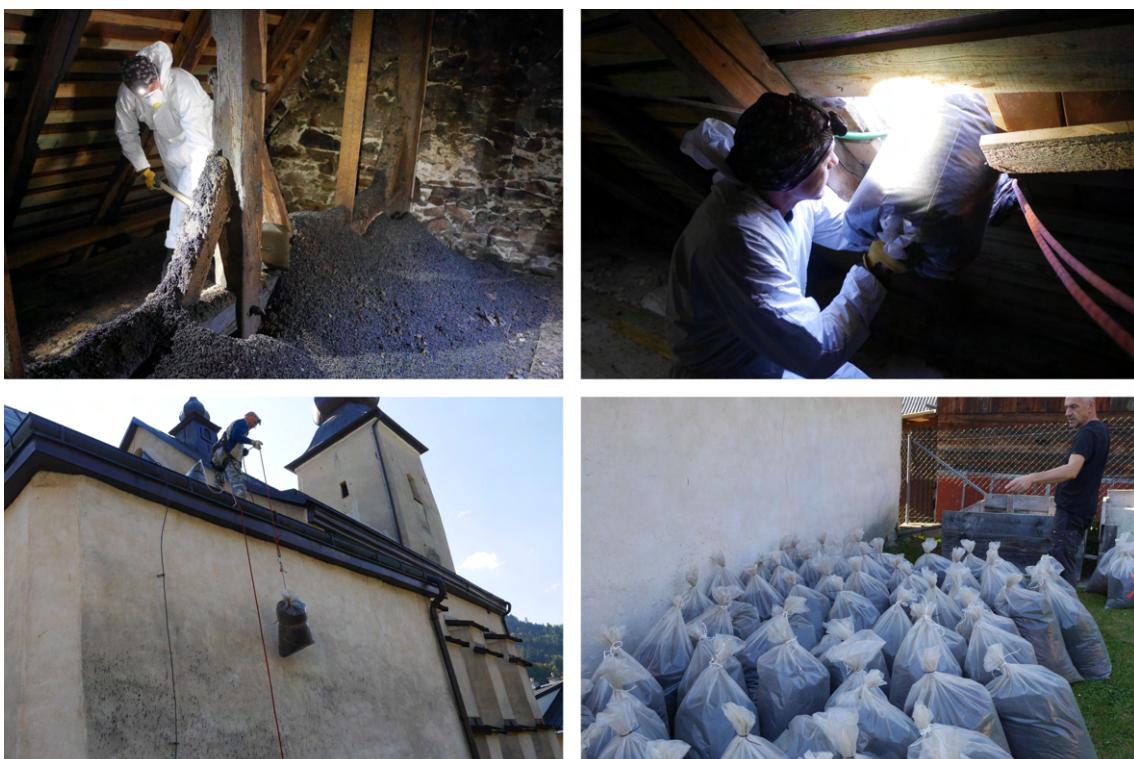
Obr. 6.22: *Transport vriec naplnených guánom pomocou lana.*

(LESNICA; SK) Na lokalitách s početnými kolóniami netopierov veľkých (*M. myotis*) v obrovských podkrovnych priestoroch je nevyhnutné hľadať možnosti, ako si prácu čistenia a odnosom guánom naplnených vriec uľahčiť. V rímskokatolíckom kostole sv. Michala Archanjela v obci Lesnica sme si pomohli vykladaním vriec cez strešný svetlík a ich spúšťaním po lane. Nechýbalo dôkladné bezpečnostné zaistenie pracovníka, ktorý túto činnosť vykonával. V roku 2012 tu bol realizovaný medzinárodný projekt Interreg PL-SK, v rámci ktorého boli na objekte uskutočnené najdôležitejšie modernizačné a renovačné práce a v podkroví kostola vybudované rozmerné podlážky na zachytávanie trusu. Pochôdzne lávky z masívnych dosiek tiež zabezpečili ľahký prístup k podlážkam a uľahčili odnos vriec z celého podkrovia k strešnému svetlíku. Lávky boli na záver povysávané priemyselným vysávačom. Týmto spôsobom sa podarilo odstrániť z podkrovia 76 vriec — t.j. približne 1,5 tony guána.

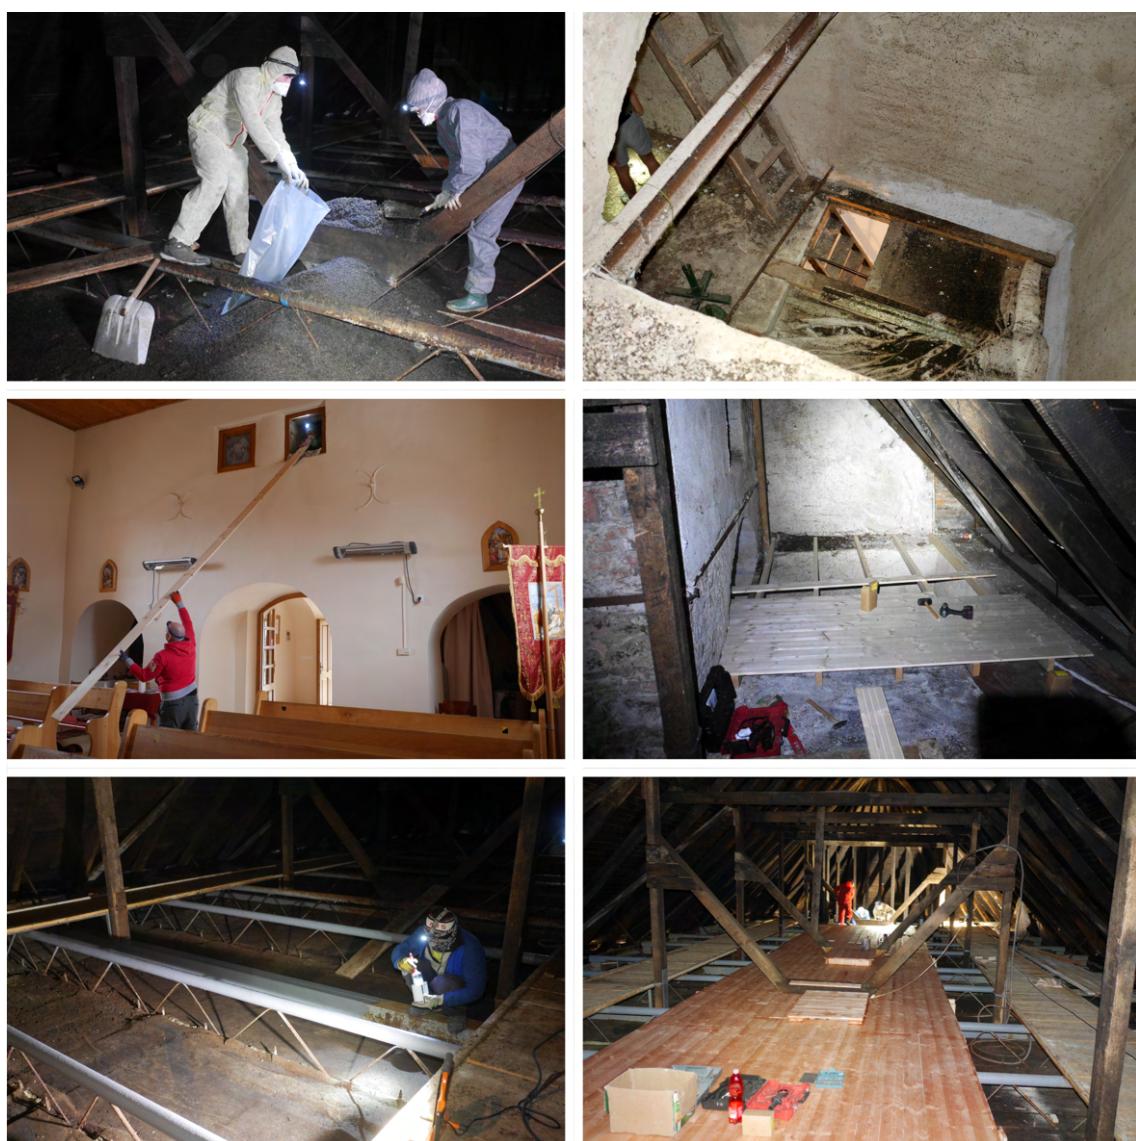
Obr. 6.23: Pôvodný stav podkrovia. Fólia v zadnej časti podkrovia slúžila pôvodne na záchyt guána. Zabráňovala však potrebnej cirkulácii vzduchu a kondenzovala a spôsobila čiastočne zavlhnutie izolácie. Bola odstránená a nahradená podlážkou. Dosky dlážkovice boli vykladané do veže cez malé okno. Hrdzavejúce konštrukcie boli očistené drôtennými kefami a ošetrené antikoróznym náterom. Nad vstup do veže bola do výšky inštalovaná podlážka zo smrekovej dlážkovice o ploche viac ako 70 m^2 . Jej súčasťou sú dva servisné otvory.

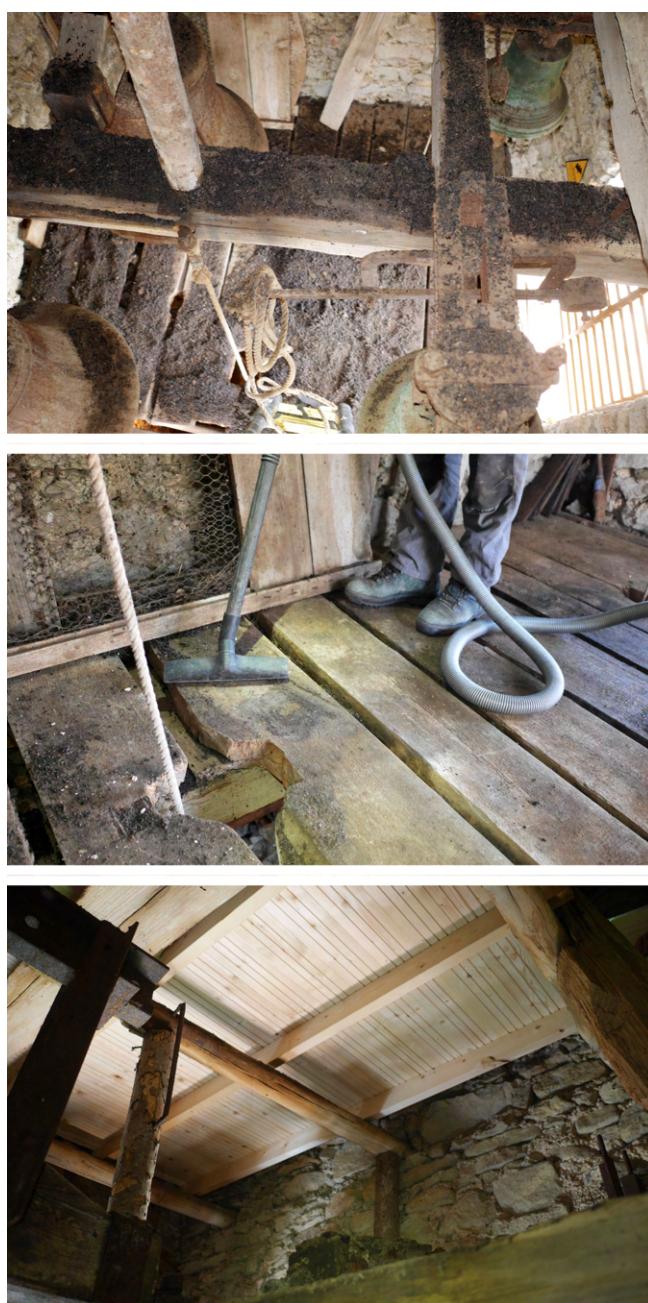
Obr. 6.24: Pôvodný stav znečistenia veže kostola od guána (↑). Dočistenie priestoru pod podlážkou a pod zvonmi priemyselným vysávačom (stred). Podlázka na záchyt guána vybudovaná nad konštrukciou zvonov (↓).

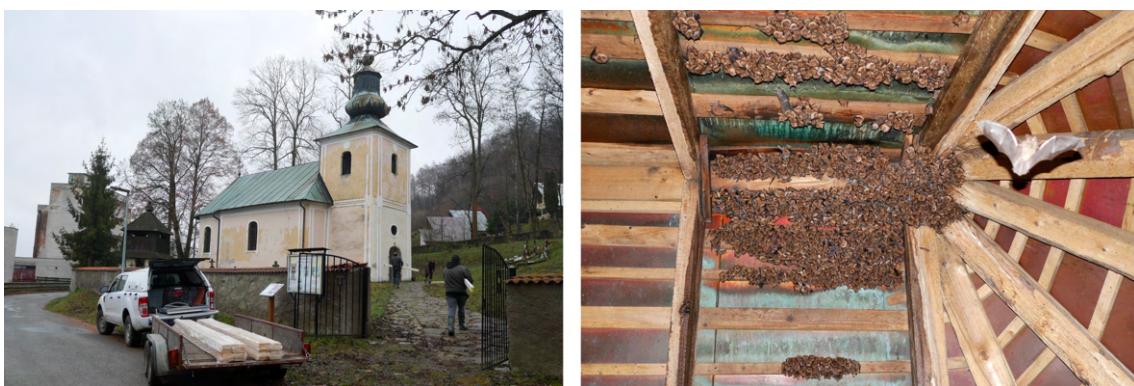
Obr. 6.25: Transport materiálu potrebného na výstavbu podlážky (←). Materská kolónia netopierov brvitých (*M. emarginatus*) v podkroví kostola v obci Bžany-Valkov (→).

(BŽANY — rekreačná oblasť Valkov; SK) Na brehu vodnej nádrže Domaša v rekreačnej oblasti Valkov sa nachádza malý kostolík — Chrám ochrany Presvätej Bohorodičky s najväčšou známy kolóniou netopierov brvitých (*M. emarginatus*) na svete. Materská kolónia pozostáva z približne 2000 samíc s mláďatami. Zadný priestor podkrovia, kde sa akumuluje guáno, bol komplikovaný na čistenie kvôli členitej tehlovej klenbe, väzných trámov a vrstve stavebnej suti v päte klenby. V roku 2021 sme sa rozhodli vybudovať podlážku. Plocha podlážky bola následne ošetrená ochranným náterom *lignofix* proti hubám a škodcom. Nakol'ko ide o turistami navštevovanú oblasť, v lokalite bol tiež osadený informačný panel o výskyti netopierov a ich význame pre ekosystém.

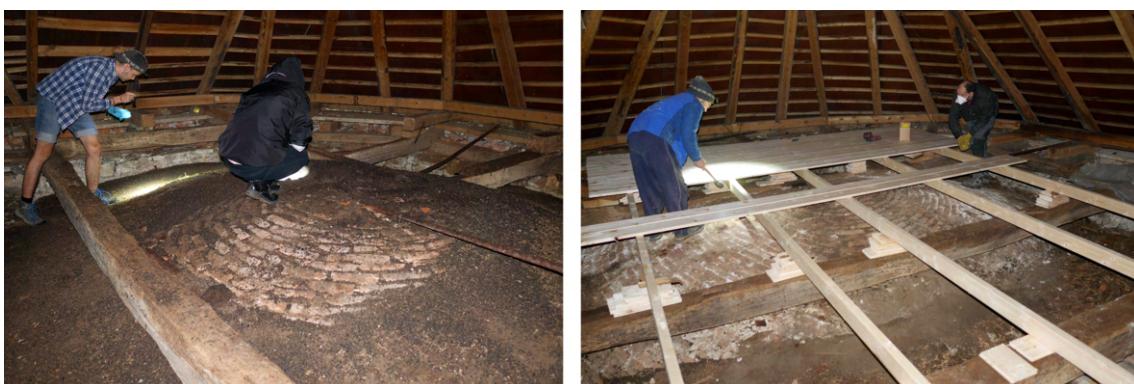
Obr. 6.26: Pôvodný stav znečistenia klenby a jej okolia od guána (←). Základy pokladania podlážky a prispôsobenie jej výšky nad klenbu (→).

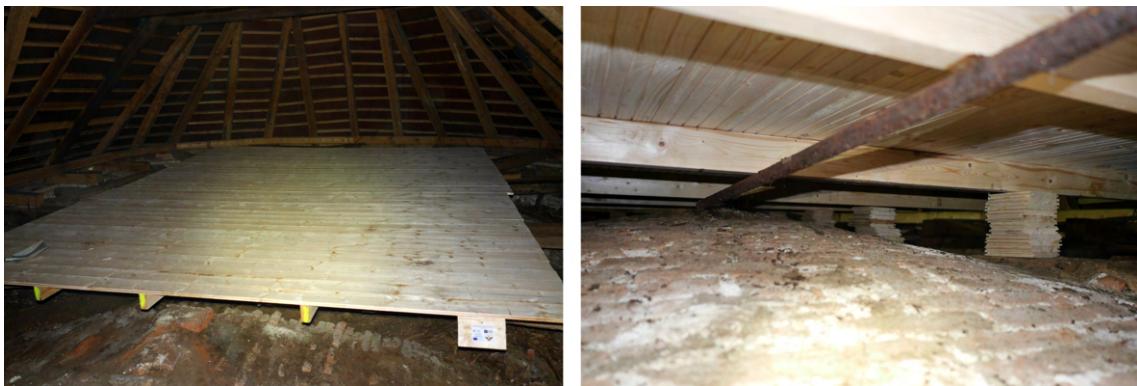
Obr. 6.27: Finálne zostavená podlážka v zadnej časti podkrovia – miesto kde sa zhromažďuje kolónia netopierov (←). Podloženie hranolov stĺpkmi z odrezkov dosiek (→).

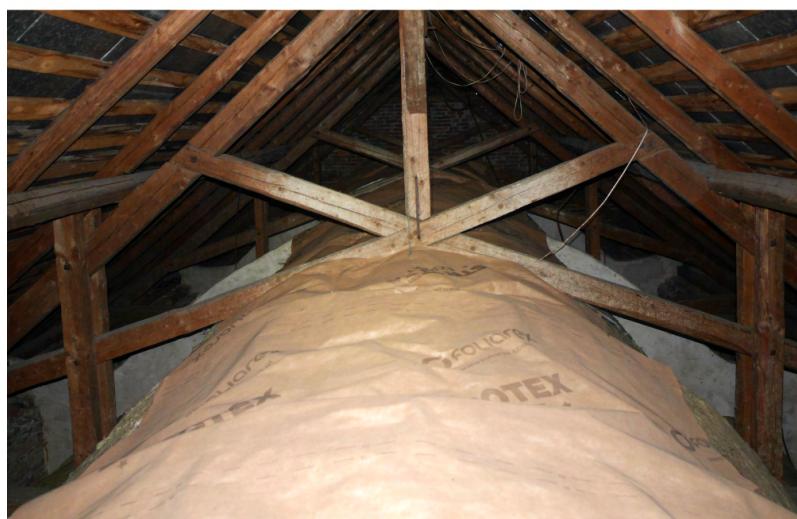
Obr. 6.29: Pôvodný stav znečistenia izolácie od guána. Čistenie tohto priestoru je prakticky nemožné (↑). Vol'ne položená paropriepustná fólia, ktorá oddelí padajúce guáno od izolácie a ul'ahčí čistenie do budúcna (↓).

(PRIEKOPA; SK) Podkrovie Gréckokatolíckeho chrámu narodenia Presvátej Bohorodičky v obci Priekopa osídľujú v letných mesiacoch menej početné kolónie dvoch druhov netopierov – ucháča sivého (*Plecotus austriacus*) a večernice pozdnej (*Eptesicus serotinus*). Znečistenie trusom nie je veľké, avšak na klenbe pozdĺž celého podkrovia je položená izolácia z minerálnej vlny – čo znemožňuje čistenie priestoru. V roku 2022 sme na izoláciu položili paropriepustnú fóliu, ktorá oddelíuje padajúce guáno od izolácie a zároveň ul'ahčuje čistenie. Trus na povrchu fólie efektívne preschnie a dá sa ľahko pozametať alebo povysávať.

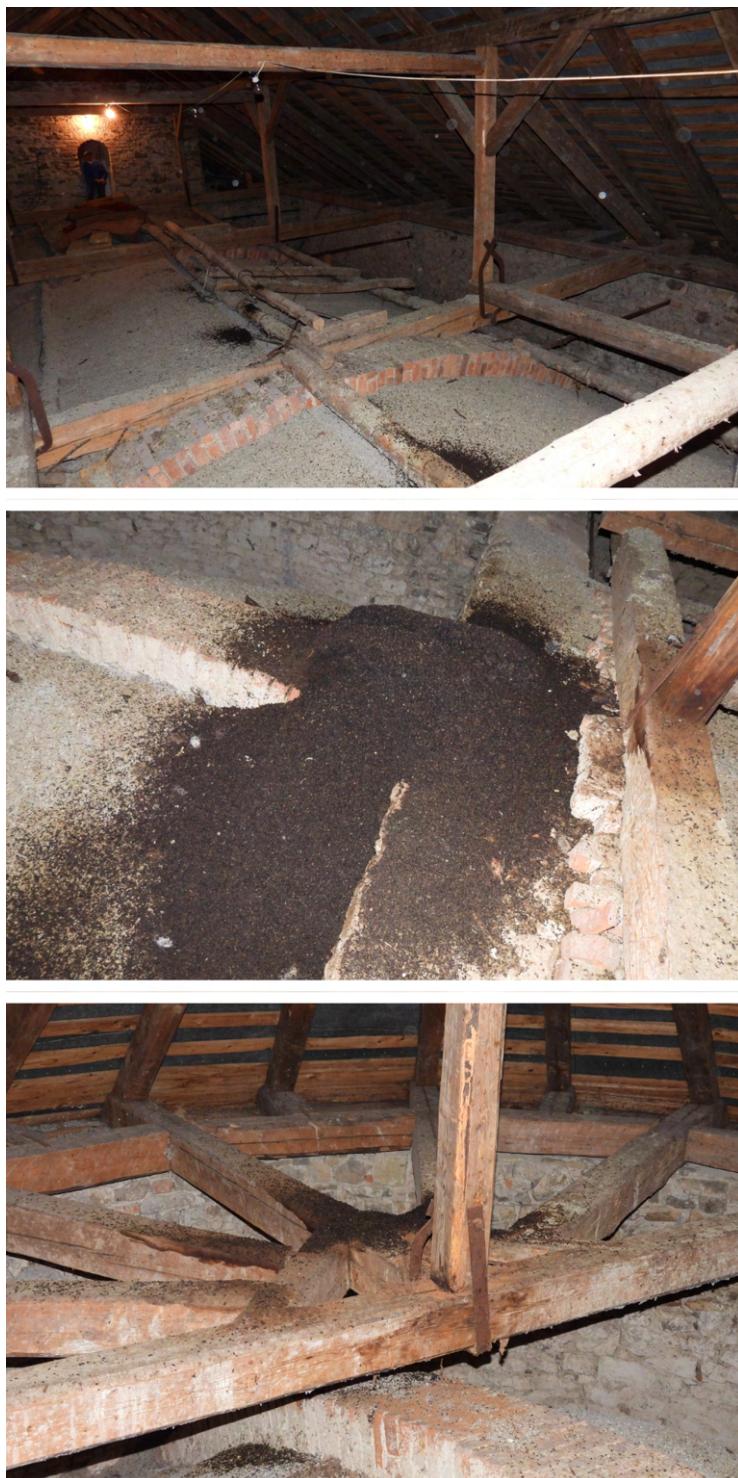
Obr. 6.30: Pôvodný stav znečistenia izolácie guánom. Čistenie tohto priestoru je prakticky nemožné.

(KALINOV; SK) Podkrovie Gréckokatolíckeho Chrámu Zosnutia Presvätej Bohorodičky v obci Kalinov využívajú na reprodukciu menšie kolónie dvoch druhov netopierov – netopiera obyčajného (*M. myotis*) a podkovára malého (*R. hipposideros*). Podobne ako v chráme v obci Priekopa tu nevzniká veľké znečistenie, ale čistenie priestoru je znemožnené fúkanou celulózovou izoláciou, ktorou sú pokryté klenby v celom podkroví. V roku 2022 sme stredom celého podkrovia a v jeho zadnej časti položili paropriepustnú fóliu. Oddeľuje padajúce guáno od izolácie a umožňuje tak čistenie priestoru.

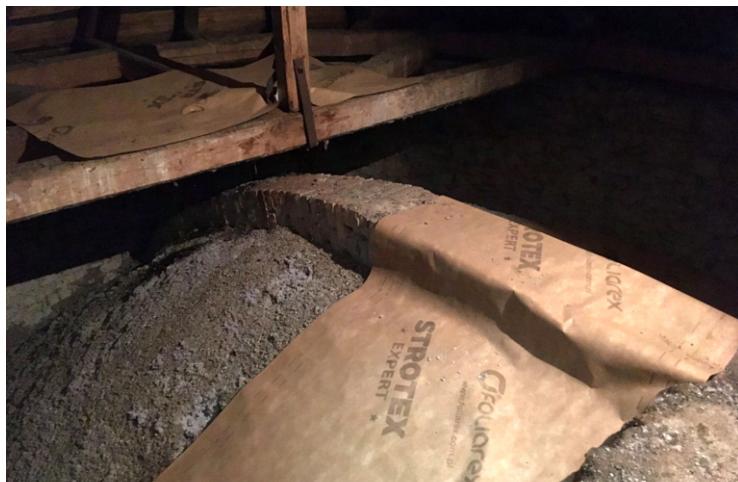
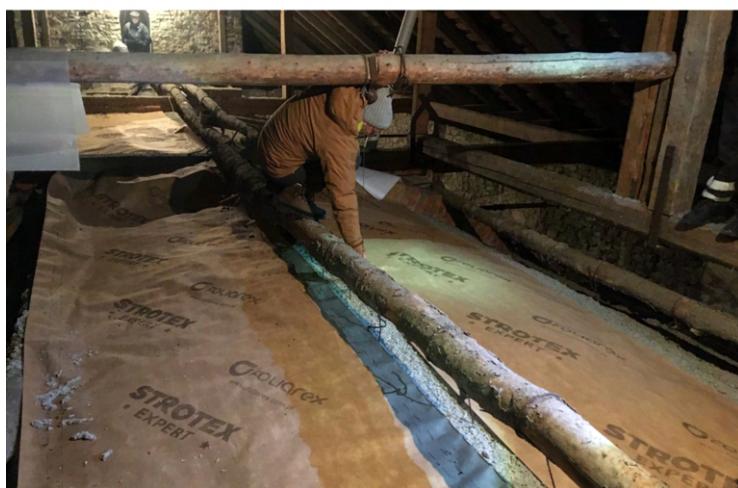
Obr. 6.31: Prekrytie fúkanej izolácie paropriepustnou fóliou – oddelí padajúce guáno a umožní čistenie.

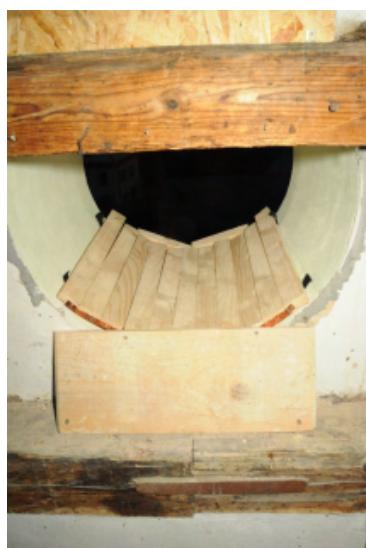
Obr. 6.32: Drevený latový rošt v kruhovom okne.

(ČESKÝ DUB; CZ) Zdalo by sa, že kruhové okno s priemerom 80 cm je ideálne pre vlet netopierov do podkrovia — avšak nie je tomu tak. Samice netopierov — najmä ked' sú gravidné alebo lietajú aj s mláďaťom — si aj v takomto otvore sadajú a preliezajú po jeho spodnom okraji. Na tejto lokalite však pri rekonštrukcii nainštalovali do okna plechový parapet, ktorý bol klzký a netopierom znemožnil pristátie a lezenie. To následne viedlo k zániku tunajšej početnej kolónie netopiera veľkého (*M. myotis*). Preto bol cez plechový parapet dodatočne nainštalovaný drevený latový rošt. Vďaka tomuto opatreniu sa aspoň pári jedincov na lokalitu vrátilo.

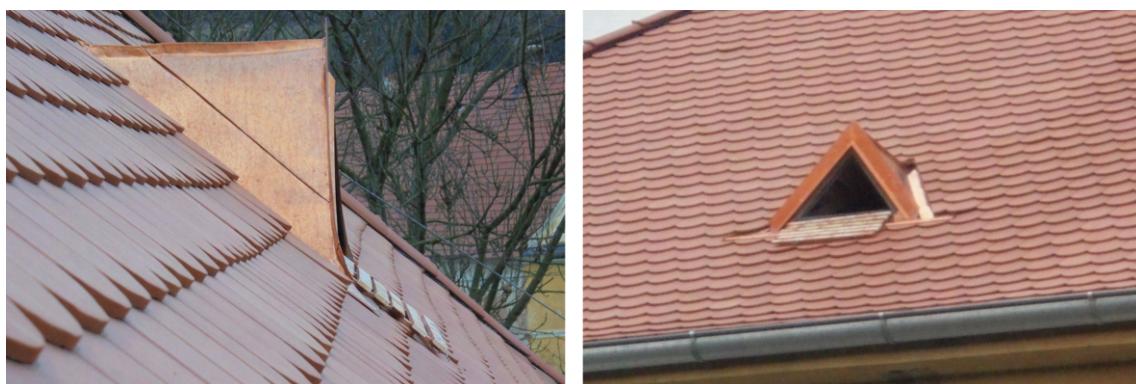
Obr. 6.33: Drevený latový rošt pripevnený drôtom pod škridlami.

(KVÍTKOV; CZ) Na budove obecného úradu obce Kvítkov bola vymenená strešná krytina. Aj keď bol použitý rovnaký typ krytiny (v tomto prípade pálená škridľa), pre netopiere došlo k zásadnej zmene. Stará škridľa bola na povrchu porézna s drsným povrhom. Tá nová je však glazovaná a hladká. Preto bol do vletového otvoru inštalovaný drevený latový rošt. Rošt bol zaistený pomocou drôtu, ktorý sa dá ľahko upevniť pod škridľami.

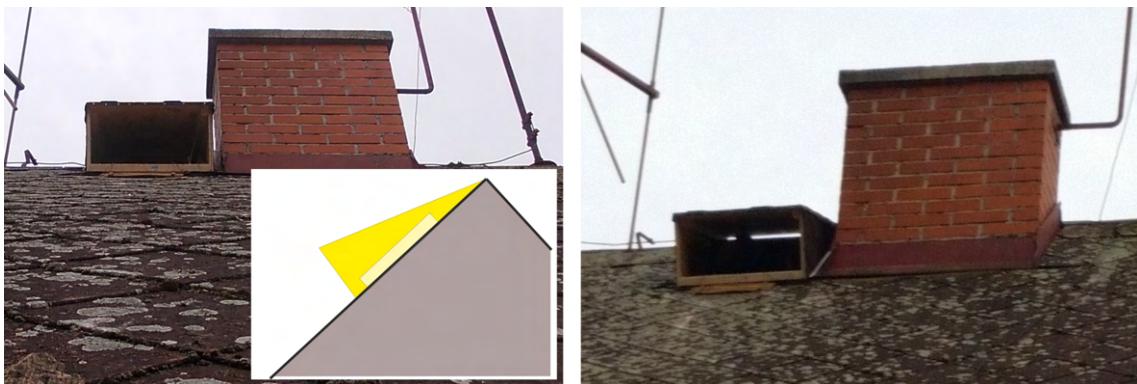
Obr. 6.34: *Odklápací vikier umožňuje prístup netopierov do podkrovia.*

(VYSOKÉ VESELÍ; CZ) Vletový otvor bol pôvodne škára nad stenou pod úžľabím strechy, ale pri vetre sa odtrhlo výlezové okienko pod hrebeňom pri komíne a pomerne veľa rokov ho nikto neopravil. Netopiere si postupne na tento otvor zvykli a začali ho používať ako hlavný vletový otvor. Preto sme vyrobili špeciálny vikier, ktorý sa dá odklopiť (pre prístup kominára ku komínu), bráni zatekaniu vody pri daždi a zároveň dostatočne umožňuje dostať sa netopierom dovnútra. Vikier je tiež opatrený roštom z lát a navyše je z vonkajšej aj vnútornej strany pokrytý asfaltovým šindľom, ktorý je dostatočne drsný, aby po ňom mohli netopiere liezť.

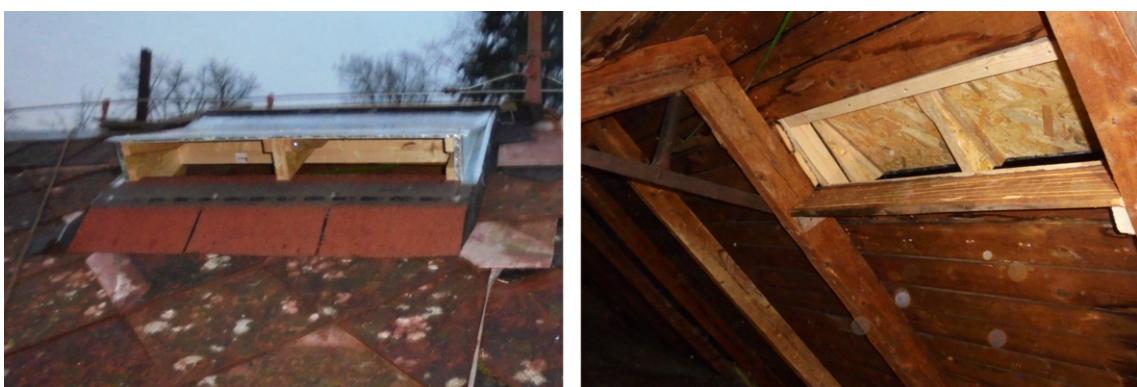
Obr. 6.35: *Vikier ako náhrada za zaniknutý vletový otvor.*

(BRANDÝS NAD ORLICÍ; CZ) Na tejto lokalite je kolónia netopiera brvitého (*Myotis emarginatus*). Ako náhrada za zaniknutý pôvodný vletový otvor vedúci cez okno rozbité pri rekonštrukcii podkrovného bytu tu bol vyrobený strešný vikier. Ten by mal umožniť lepší prístup pre netopiere. Vikier je doplnený o pás asfaltového šindľa, ktorý slúži ako plocha, na ktorej môžu netopiere pristáť a ľahko vliezť dovnútra. Aj z vnútornej strany je pripravená neohobl'ovaná doska ako plocha na dosadnutie pri preliezaní vikiera. Vikier je vyvýšený, a to tak, aby potom čo sa pri oprave strechy zmení krytina na plechové tvarované pásy, bol vikier aj nadálej pre netopiere plne funkčný.

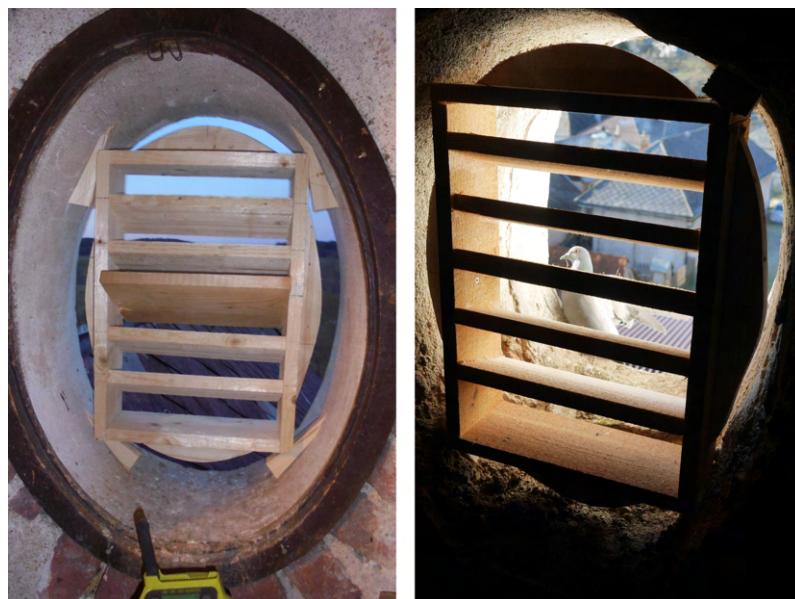
Obr. 6.36: Vložka so žalúziami z nehobl'ovaných dosiek. Rovnaké riešenie, ktoré efektívne zamedzilo vletu holubov, bolo realizované v podkroví kostola v obci Rožňavské Bystré (SK; →).

(LOBENDAVA; CZ) Podlážku v tomto kostole sme spomínali v predchádzajúcej kapitole. Riešil sa tu aj problém s vletovým otvorom — oválne okno vo veži kostola cez ktoré sa tu dostávali holuby. Do okna sme vyrobili vložku so žalúziami z nehobl'ovaných dosiek. Prostredná žalúzia je dokonca predĺžená dovnútra ako dosadacia plocha pre netopiere. Vložka je ukotvená len pomocou klinov a má po obvode asi 3 cm širokú škáru, ktorá umožňuje netopierom vliezť do veže aj po stene.

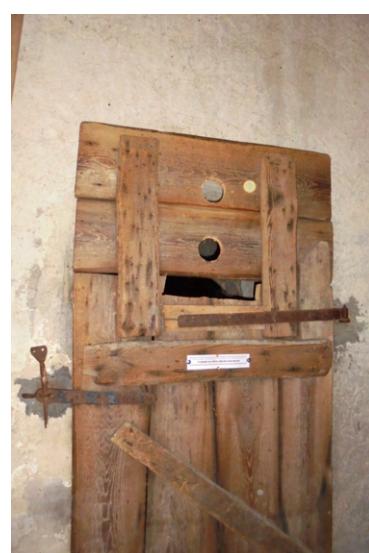
Obr. 6.37: Vletové otvory umiestnené do dverí.

(BĚLÁ POD BEZDĚZEM; CZ) Vletový otvor nemusí byť len samotný prístup zvonku do podkrovia. V tomto prípade sa netopiere do kostola dostávajú cez žalúziové okná vo veži a do podkrovia potom preliezajú pozdĺž dverí. Tieto dvere sú spojnicou priestoru vo veži s podkrovím. Pre ľahší prístup sme netopierom do týchto dverí vytvorili dva kruhové a jeden obdĺžnikový otvor. Aj toto opatrenie bolo úspešné.

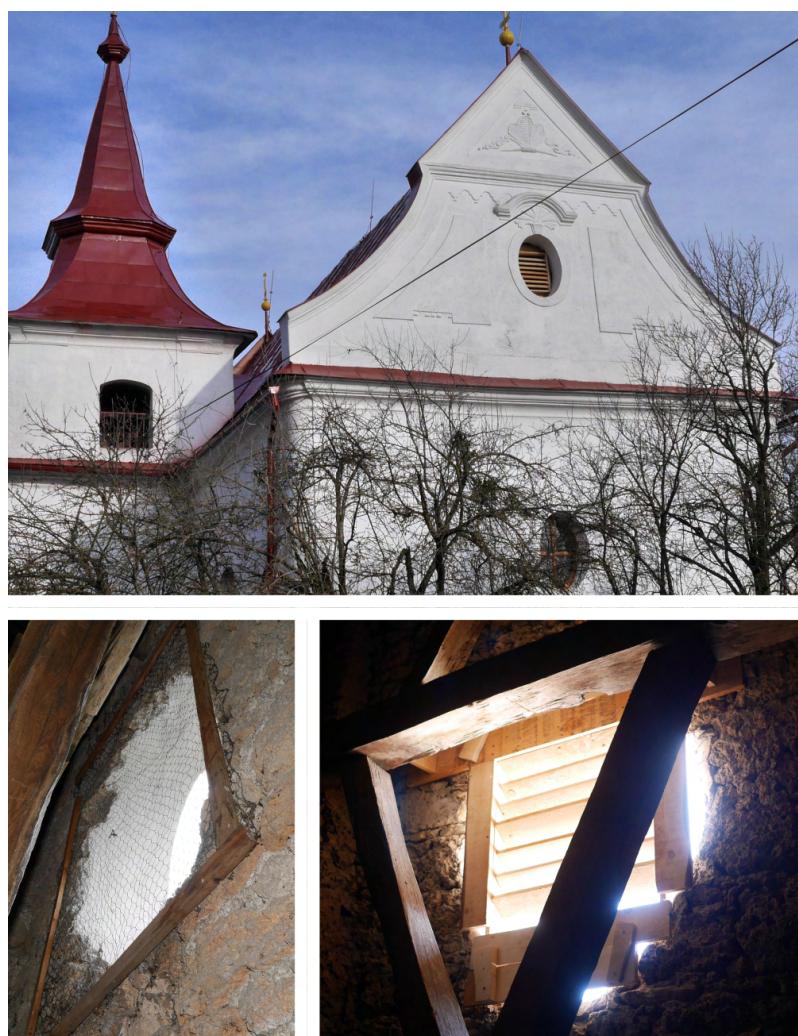
Obr. 6.38: Kostol v Silickej Jablonici (↑). Pletivo pôsobilo ako pasca pre netopiere a spôsobilo ich úhyny (←). Široké žalúzie z drevených nehobl'ovaných dosiek (→).
