Opatrenia pre ochranu netopierov v podkroviach

Praktická príručka

VYDALA SPOLOČNOSŤ PRE OCHRANU NETOPIEROV NA SLOVENSKU © 2022

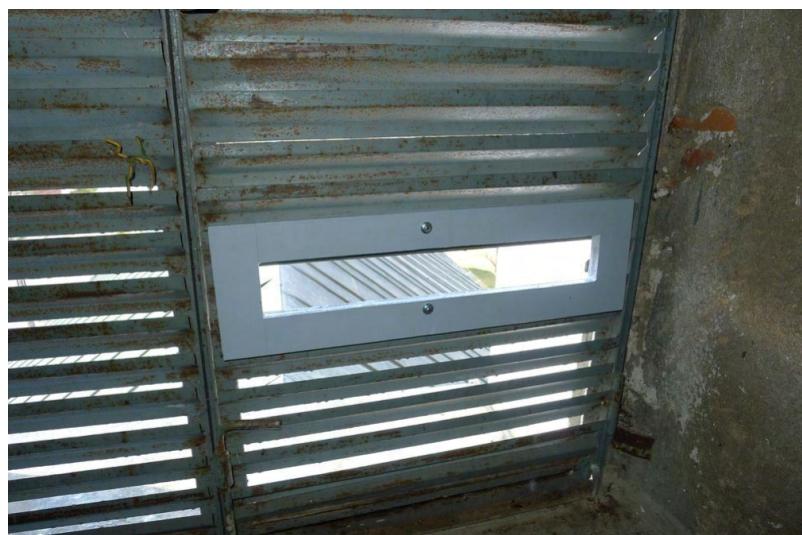
Obr. 6.39: Vletový otvor v kovových žalúziách.

(OČOVÁ; SK) Vo veži evanjelického kostola v obci Očová sídli kolónia netopiera veľkého (*Myotis myotis*) v počte približne 1000 samíc s mláďatami. Jedince vletujú štrbinou medzi mierne otvorené krídlo kovovej žalúzie na jednom z okien na veži. V roku 2020 sme sa rozhodli vytvoriť viac vletových otvorov na 3 oknách odpílením jednej až dvoch lamiel žalúzie a upevnením dreveného rámkiku so štrbinou, ktorou budú môcť jedince preliezať. Netopiere si v priebehu nasledujúcich mesiacov na nové vletové otvory zvyknú a v prípade, že by v budúcnosti vznikla potreba úplného privretia žalúzií na oknách, majú netopiere k dispozícii tieto alternatívne vletové otvory.

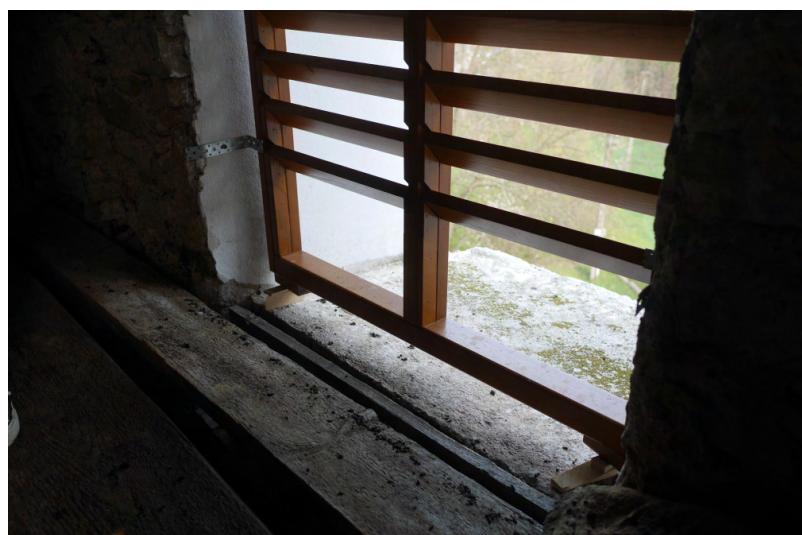
Obr. 6.40: Vletový otvor v nových okenných žalúziach (dopredu naplánovaný).

(ĽUBOVEC; SK) V lokalite, kde nie sú problémy s výskytom holubov, si môžeme dovoliť aj väčší vletový otvor. Podkrovie aj vežu gréckokatolíckeho kostola Narodenia Panny Márie v obci Ľubovec obýva viac druhov netopierov – materská kolónia netopiera veľkého (*M. myotis*), netopiera brvitého (*M. emarginatus*) a podkovára malého (*R. hipposideros*). Zvolili sme vytvorenie priestranného vletového otvoru v nových okenných žalúziách.

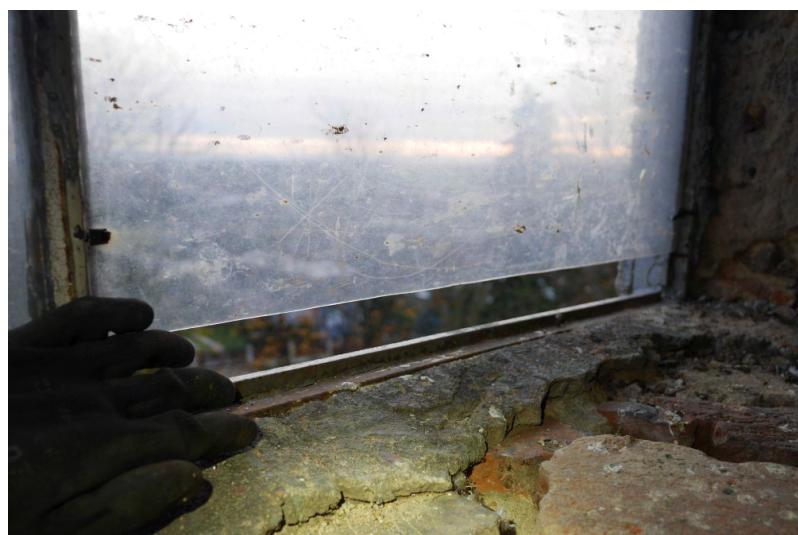
(TRHOVIŠTE; SK) Netopierom veľkým stačí na prelezanie štrbina, ideálne ak je situovaná v spoji s kamenným múrom alebo omietnutou okennou špaletou, kde je povrch drsný. Aj kúskom plexiskla je možné zmeniť vletový otvor, kde je problém s výskytom holubov a kde sa vyžaduje zachovanie pôvodných svetelných podmienok vo veži.

Obr. 6.42: Vletový otvor zmenšený plexisklom.

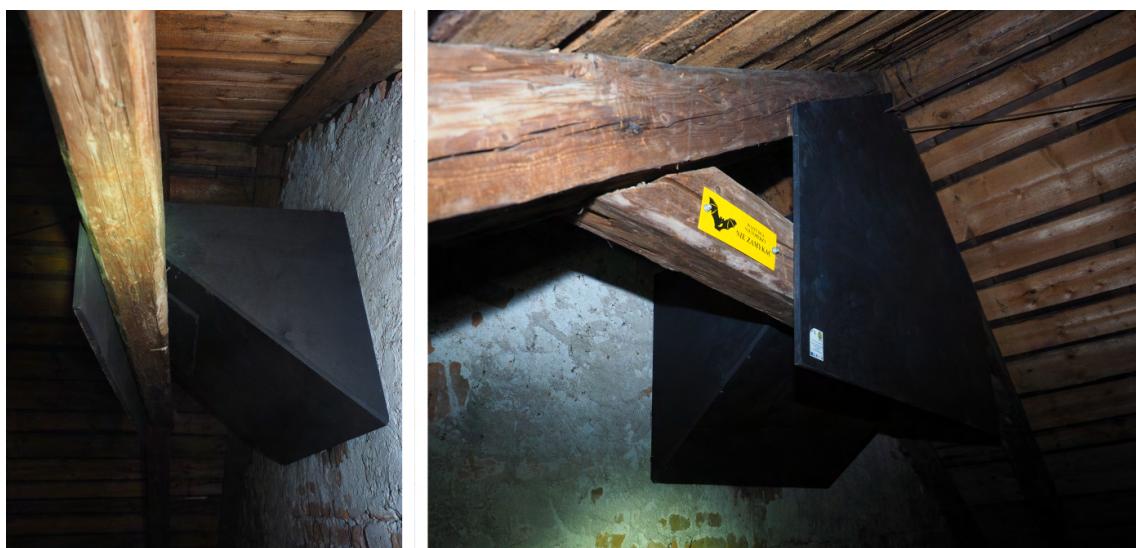
Obr. 6.43: Kryt skonštruovaný z drevených dosiek s tmavým náterom v podkroví Cisterciánskeho opátstva vrátane tieniacej clony do interiéru úkrytu.

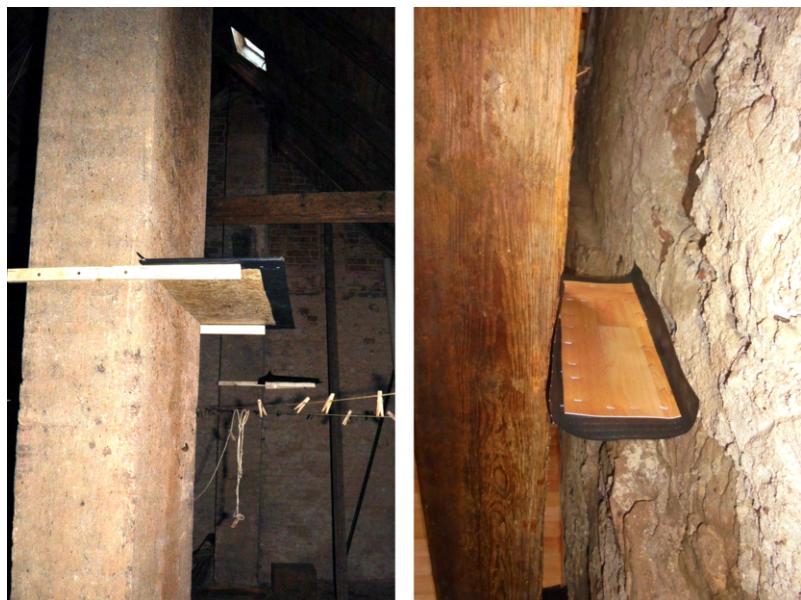
Obr. 6.45: Netopiere sa v horúcich dňoch radi chladia na stenách a na stenách komínov. Na zníženie množstva guána na podlahe sa dá na komín pripojiť OSB doska pomocou lát a hmoždiniek (Vysoké Veselí; CZ; ←). Ak je stojka príliš blízko pri stene a je problém za ňou upratovať, môžeme si v mieste, kde sa medzera rozšíruje, pomôcť prídavnou doskou (Horná Police; CZ; →).

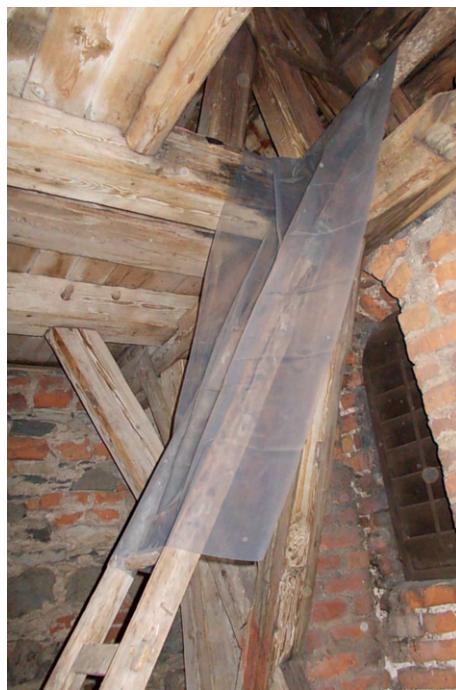
Obr. 6.46: Tento pruh igelitu nie je inštalovaný kvôli zachytávaniu guána — má iný účel. Na lokalite bol problém s kunami, ktoré zabýajú netopiere. K netopierom sa však kuny mohli dostat' len po rebríku. Klzky 1,5 metra dlhé igelit je pre akúkol'vek kunu neprekonateľná prekážka (Frýdlant; CZ).

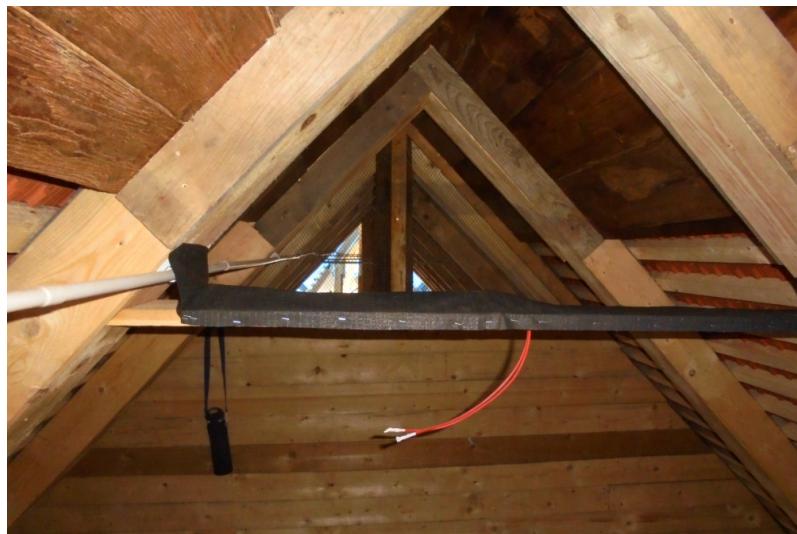
Obr. 6.47: Elektroinštalácia, protipožiarne čidlá — pokial' sú inštalované pod netopiermi, tak sa veľmi zle upratujú. Je preto vhodné prekryť ich DTB fóliou (Horná Police; CZ).

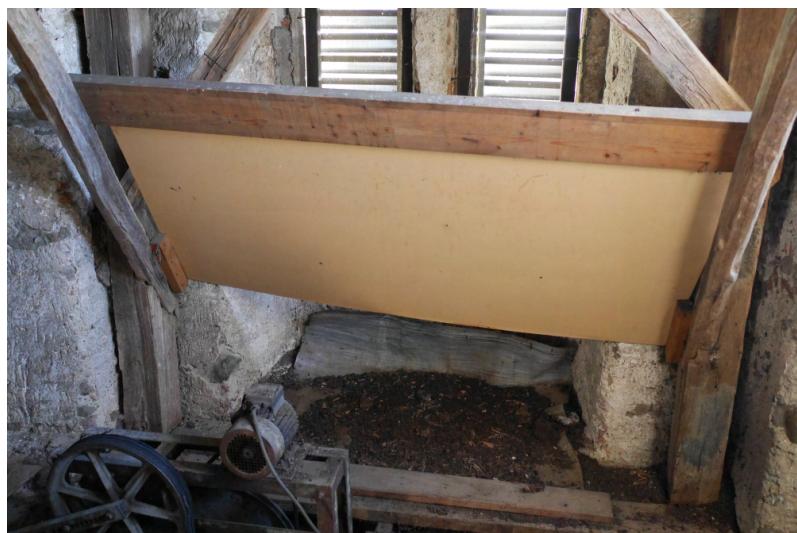
Obr. 6.48: Pri menších kolóniach alebo v malých priestoroch veží postačí odkloniť dopad trusu. V tomto prípade padá guáno netopierov veľkých z otvoru na klenbe vo veži kostola na podlahu, kde sa nachádza mechanizmus zvonov. Doska slúži na odklonenie dopadu trusu mimo tieto konštrukcie – takto sústredený trus je možné aj ľahšie odstrániť (Vyšná Kamenica; SK).

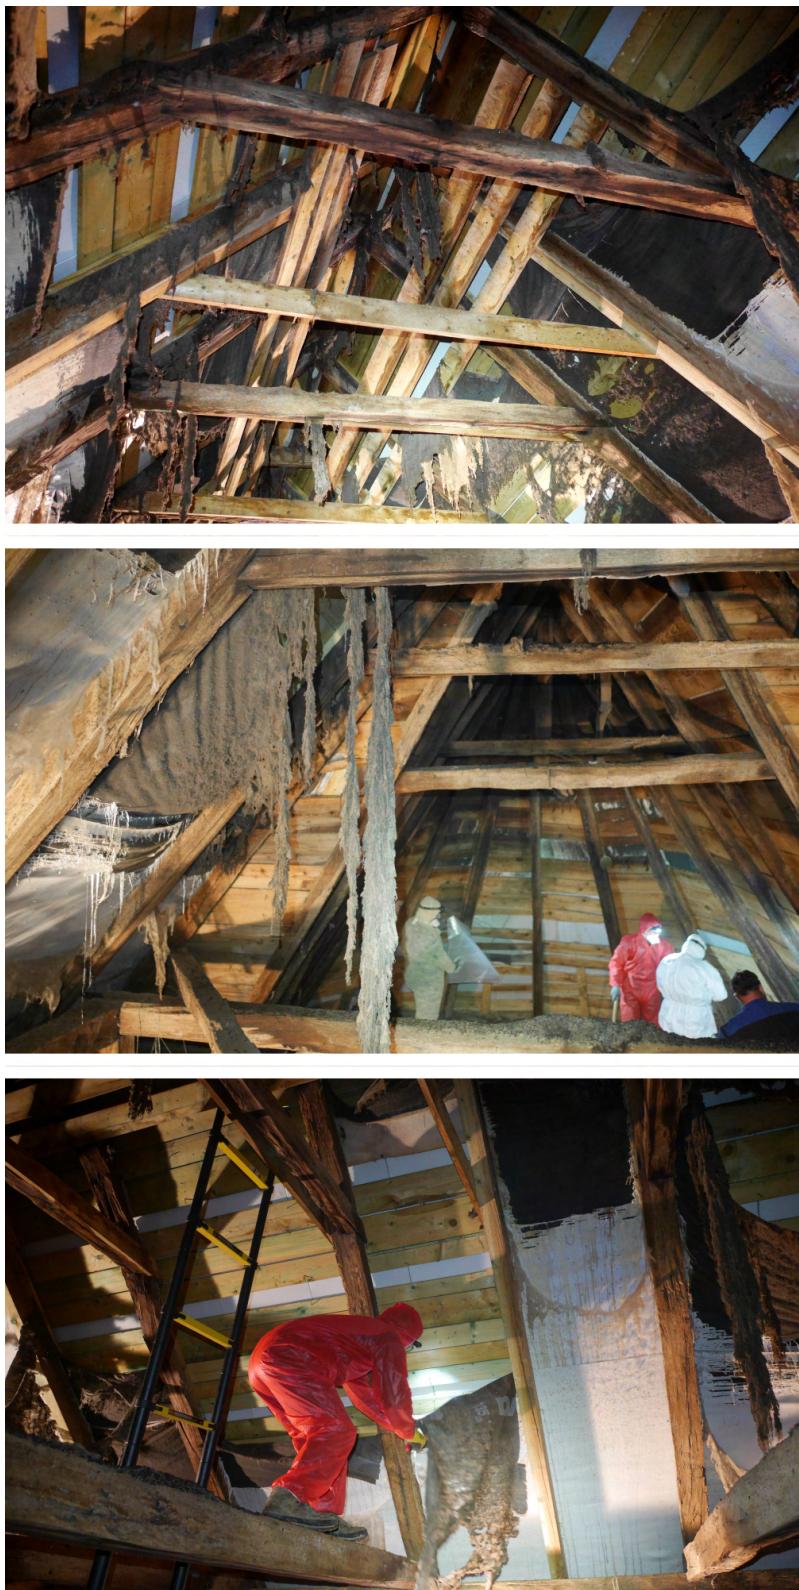
Obr. 6.49: Veľké kolónie netopiera veľkého majú výrazne negatívny vplyv na podkrovia, kde sú pod strešnou krytinou natiahnuté paropripustné fólie. Tie zároveň predstavujú veľké riziko pre netopiere – pazúrmi ich neúmyselne trhajú, a do takto poškodených zdrapov sa zachytávajú. Najmä pri mláďatách sa často stáva, že sa úplne zamotajú a uhynú. Toto je príklad silného poškodenia fólií v podkroví kostola kolóniou netopiera veľkého, o veľkosti 2500 samíc s mláďatami. Poškodené fólie bolo nutné odstrániť' (Sačurov; SK).

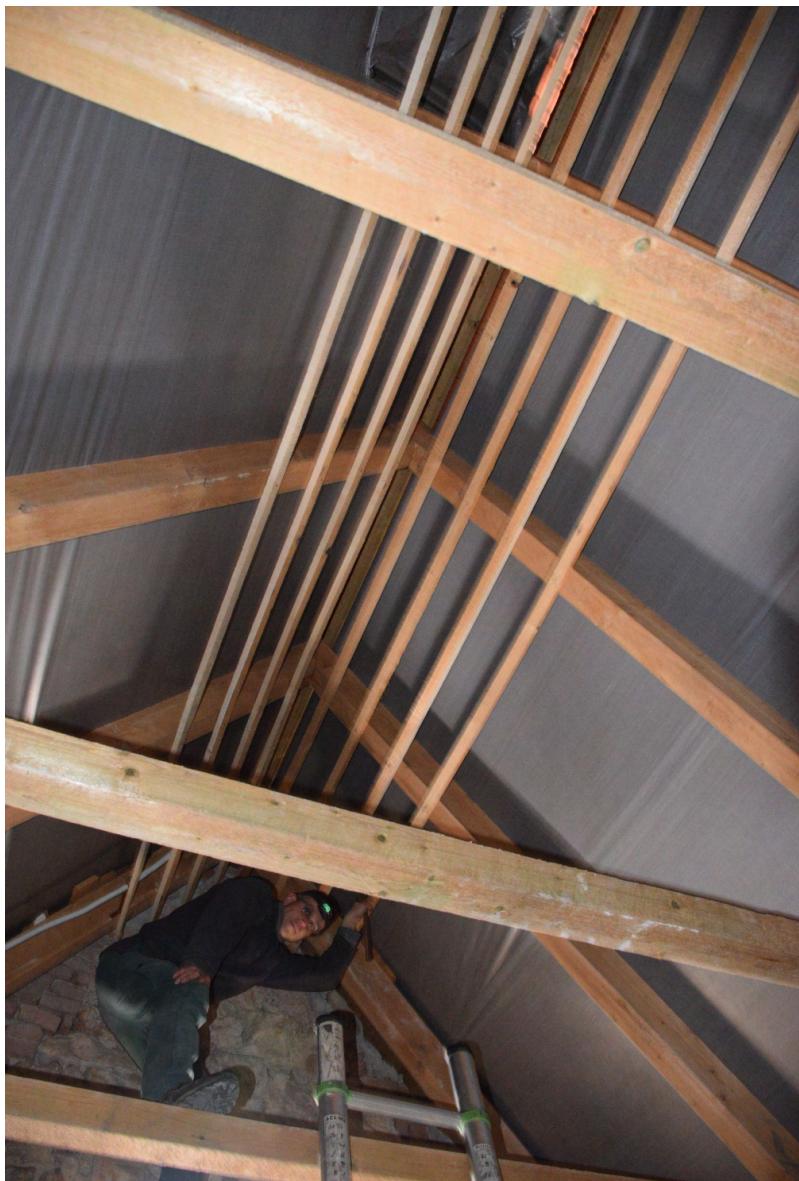
Obr. 6.50: Výber stanovišť a pre netopiere je možné usmerniť aj dodatočným vybúdovaním prvkov na uchytenie a zavesenie jedincov. V tomto prípade išlo o montáž latovania zo spodnej strany krokiev, aby netopiere nepoškodzovali paropriepustné fólie. Toto opatrenie môže byť efektívne a účinné napríklad pri kolóniách podkovárov.

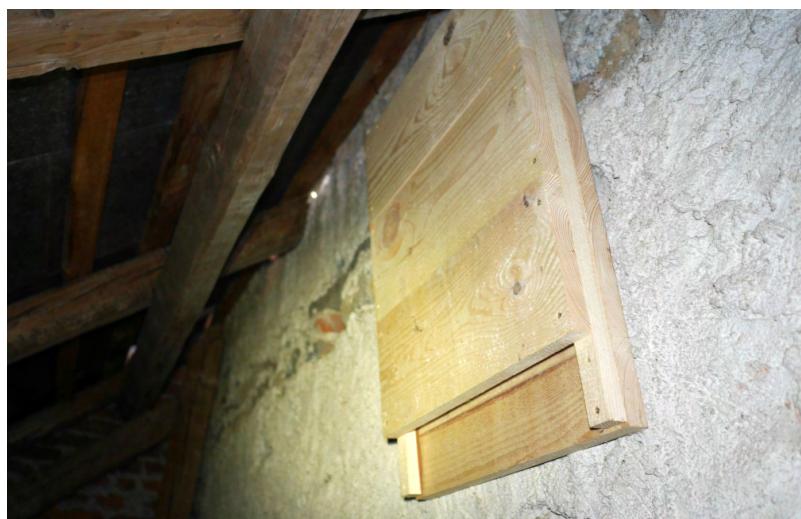
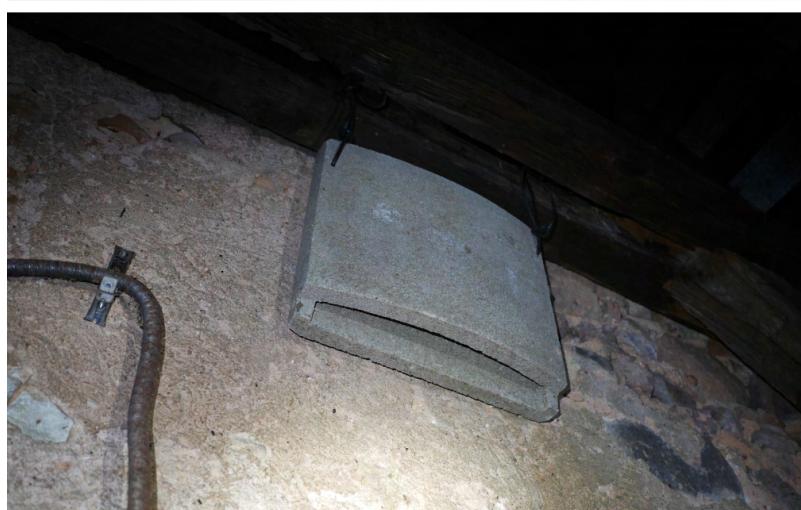
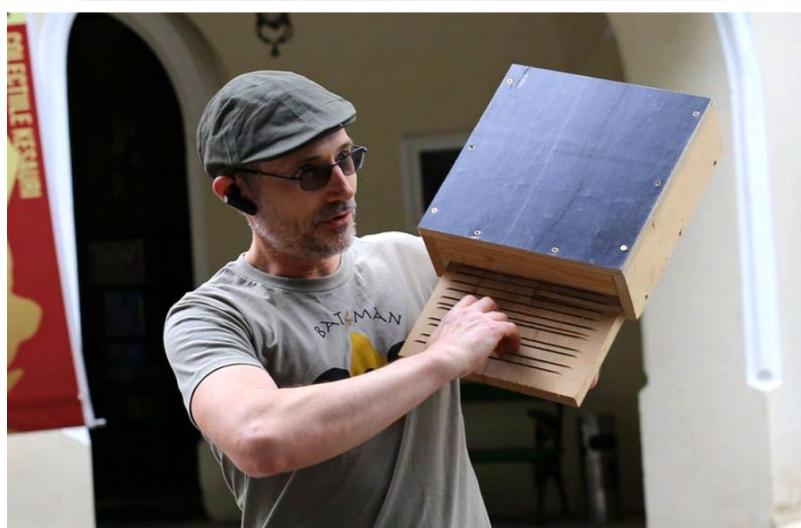
Obr. 6.51: Zlepšenie úkrytu pre netopiere môže spočívať aj vo vyvesení búdok do podkrovia. Drevobetónové búdky alebo búdky vyrobené z nehobl'ovaných dosiek poskytnú stabilný úkryt pre štrbinové druhy netopierov, v ktorom sa budú jedince cítiť v bezpečí pred predátormi.

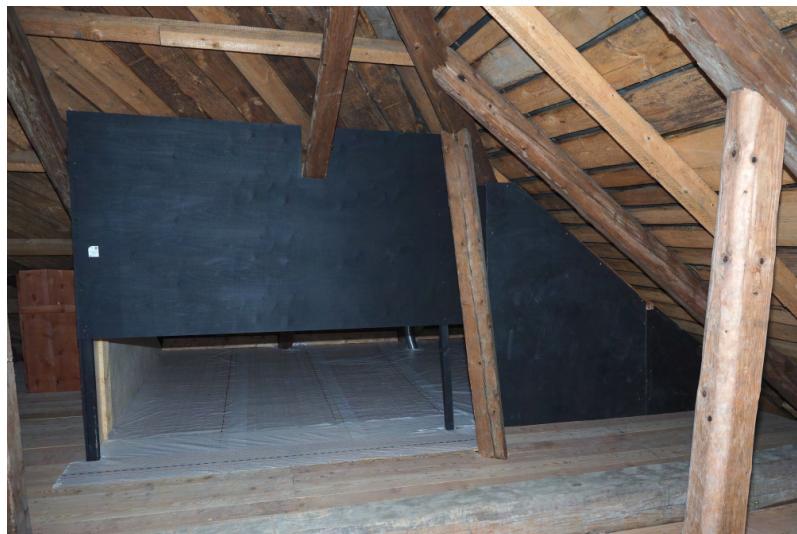
Obr. 6.52: Jeden typ mikoprístrešku v podkroví opátstva v podobe malého vstavaného priestoru vo veľkom podkroví, podlaha je chránená pred guánom paropriepustnou fóliou (Szczyrzyc; PL).

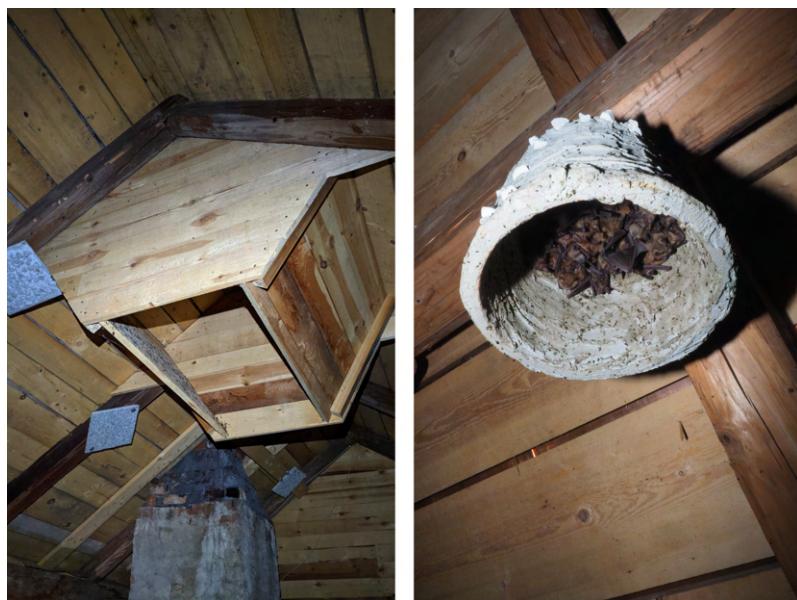
Obr. 6.53: Ďalší typ mikoprístrešku inštalovaný v bývalej základnej škole v podobe vybudovaného priestoru v štíte strechy zabezpečuje stabilnú mikroklímu a tmu vo veľkom a presvetlenom podkrovnom priestore (←; Wojkova; PL). Mikoprístrešok "luster" v podkroví kostola vyrobený z keramického hrnca, ktorý obľubuje najmä netopier brvityj (→; Jaworzna; PL).

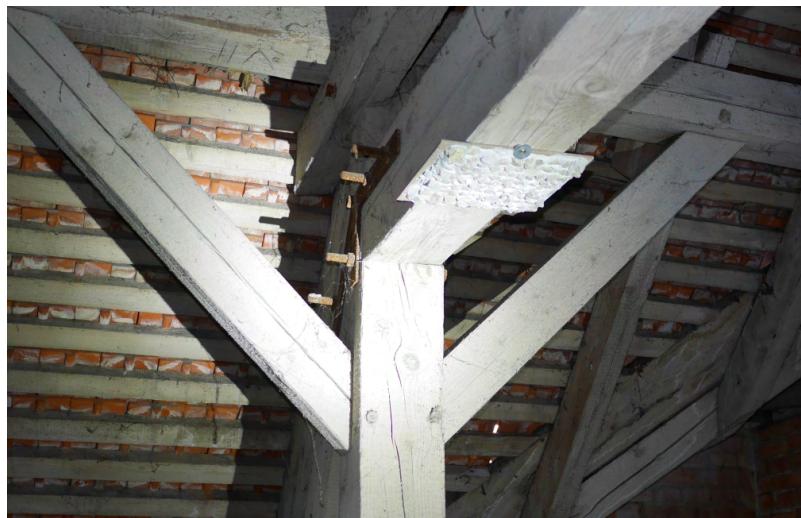
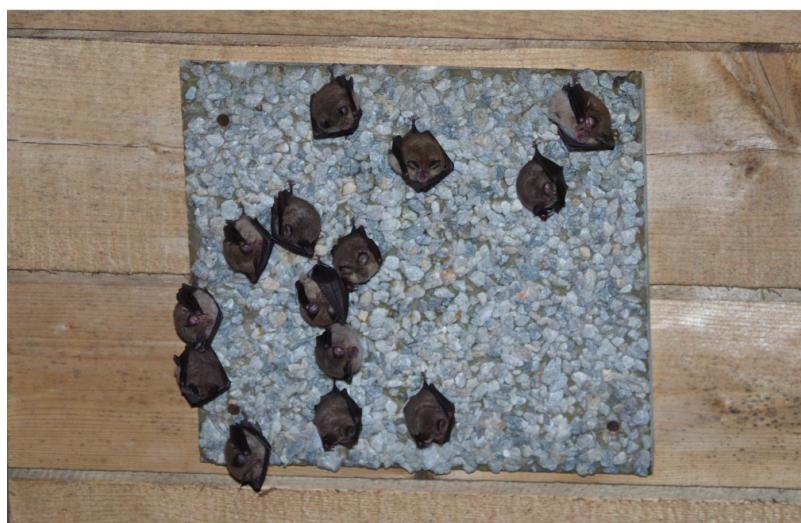
Obr. 6.54: Mikrostanovište - kamenná škridla umiestnená v budove továrne na mramor, špeciálne určená pre podkovára malého, ktorý z nich má veľký úžitok. Je vhodná na inštaláciu horizontálne alebo na vnútorné strany streich – alebo do iných mikrostanovišť' (Szczyrzyc; PL).
